# Rustene 16

SKREDESTRANDA

**SKREDESTRANDA - Tidligere skolebygning  
ombygget til leilighetsbygg med 4 leiligheter, fint  
beliggende i Skredestranda**

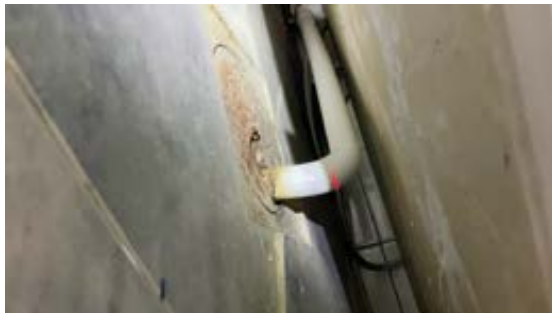
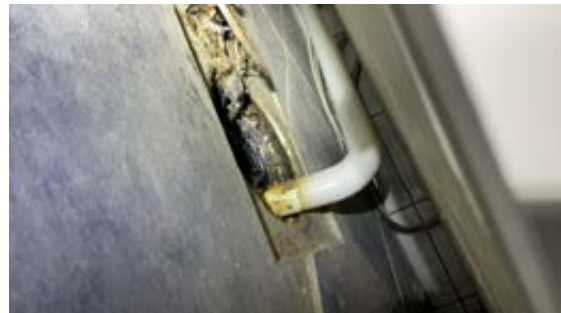
## HOVEDETASJE > BAD/VASKEROM LEILIGHET 1

• Sanitærutstyr og innredning: Det er registrert lekkasje fra vannlåset til vasken.

### TG 3 Sanitærutstyr og innredning

Lekkasjen fra vannlåsen til vasken bør utbedres snarest for å unngå vannskader på omkringliggende konstruksjoner.

Kostnadsestimat: Under 20 000

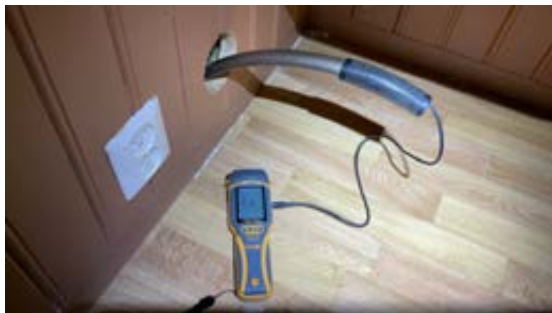
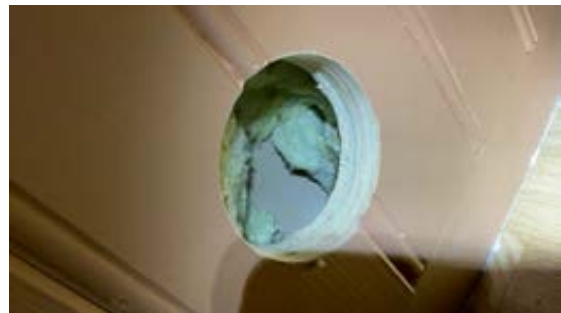
## HOVEDETASJE > BAD/VASKEROM LEILIGHET 2

### TG 3 Overflater vegger og himling

Det bør monteres mansjett på avløpsrøret i overgang mot vegg for å hindre at eventuelt lekkasjevann kan trenge inn i vegg konstruksjonen.

**Kostnadsestimat: 100 000 - 200 000**

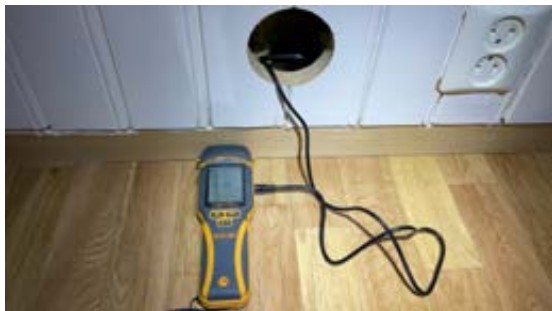
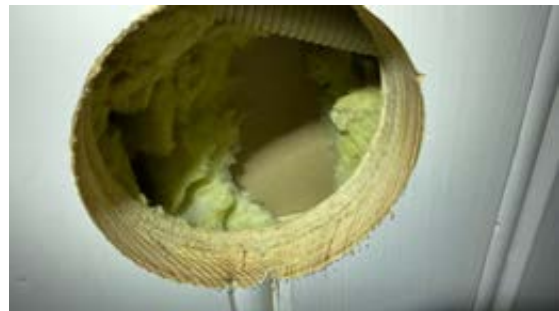
## HOVEDETASJE > BAD/VASKEROM LEILIGHET 3

### TG 3 Overflater vegger og himling

Veggkledning av panel i våtsoner bør fjernes og erstattes med fuktbestandige materialer med godkjent tettesjikt, for å unngå risiko for fuktskader i veggkonstruksjonen.

**Kostnadsestimat: 100 000 - 200 000**

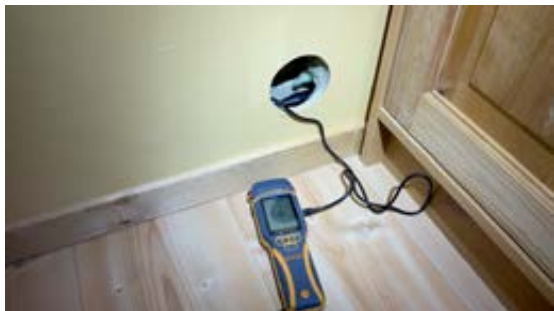
## HOVEDETASJE > BAD/VASKEROM LEILIGHET 4

### TG 3 Overflater vegger og himling

Veggkledning av panel i våtsoner bør fjernes og erstattes med fuktbestandige materialer med godkjent tettesjikt, for å unngå risiko for fuktskader i vegg konstruksjonen.

**Kostnadsestimat: 100 000 - 200 000**

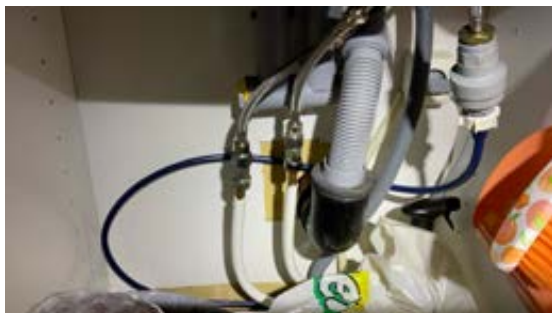
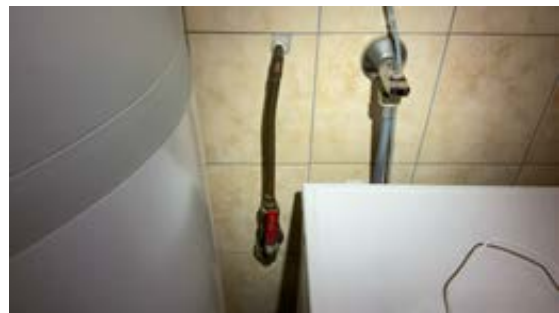
## TG 2 Avløpsrør

Lufting av avløpet bør føres over yttertak via tilpasset takhatt med avløpsrørtilkobling for å sikre tilstrekkelig ventilasjon av avløpsanlegget.

Mangelfull lufting kan føre til dårlig avrenning, luktproblemer og økt risiko for tilbakeslag fra rørsystemet.

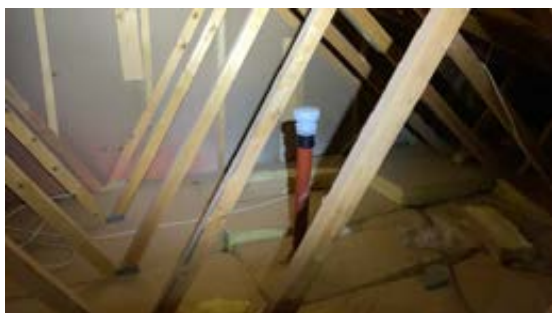
## TG 2 Ventilasjon

Mangelfull ventilasjon kan føre til dårlig innemiljø og økt fare for kondensproblematikk. Det anbefales derfor å sørge for jevnlig luftutskifting for å opprettholde et godt inneklima.

**Kostnadsestimat: Under 20 000**
