# Eidsvågvegen 116

EIDSVÅG I ROMSDAL

Innbydende helårsbolig med uthus - Strandlinje -  
Pent uteområde - Sentrumsnært

# Tilstandsrapport

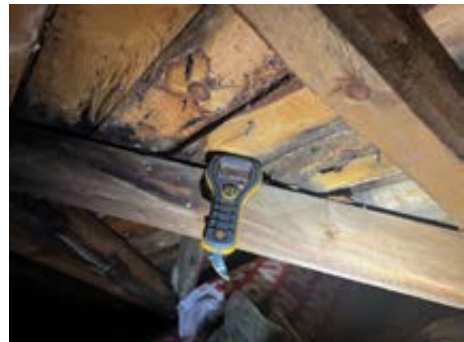
Ikke utslag på fukt.

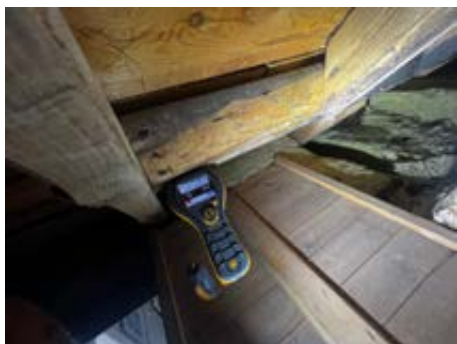
Det er begrenset / dårlig ventilering av takkonstruksjonen. Det er påvist fukt-/ råteskader i takkonstruksjonen. Det er registrert forhøyet fuktverdier i takkonstruksjonen (målt til ca. 28,6%). Synlige misfarginger tyder på tidligere eller pågående fuktinntrengning. Normalt skal trevirke ligge under 18 – 20 % for å være innenfor akseptabelt nivå. Isolasjonsmatter ligget helt ut mot undertaket og blokkerer luftingen.

28,6 vektprosent. Fuktmålinger under 17 % er tørt/normale forhold, over 17 % er det økt risiko, over 20% er det fare for mugg og sopp dannelser.

Årsak til fukt bør avklares nærmere. Det anbefales oppfølging med ytterligere undersøkelser, utbedring av eventuelle lekkasjepunkter i takkingen og utlufting/tørking av konstruksjonen. Skadde deler bør repareres eller skiftes.

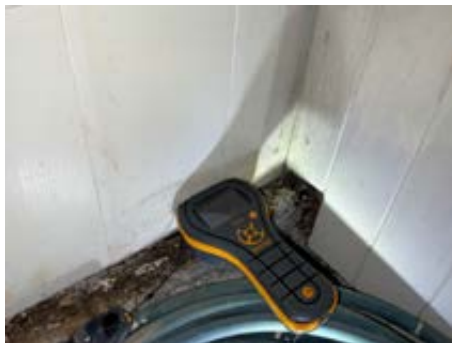
Det er gjennom målinger påvist høyt fuktnivå i trevegger i underetg. / kjeller, det er derfor ikke foretatt hulltaking

Fuktmåling.

Tiltak må sees i sammenheng med drenering og utvendig fuktsikring av grunnmur. Det ble ikke påvist råteskader i områdene, men påviste symptomer og høyt fuktinnhold i bunnsvill og panelbord på veggene, gir grunnlag for ytterligere undersøkelser. Det må påregnes kostnader til utbedring.

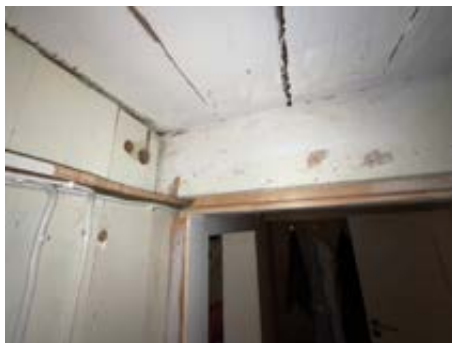
Spor etter mott/borebiller.

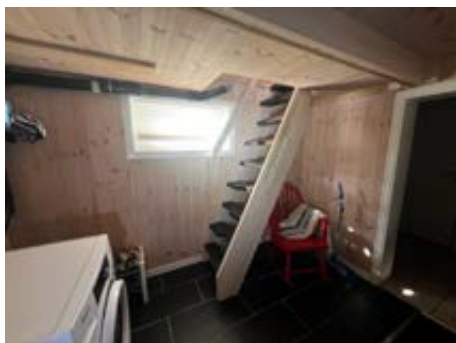
Trappen mangler rekkverk.

Montere rekkverk til kjellertrapp må utføres for å lukke TG3 avvik.

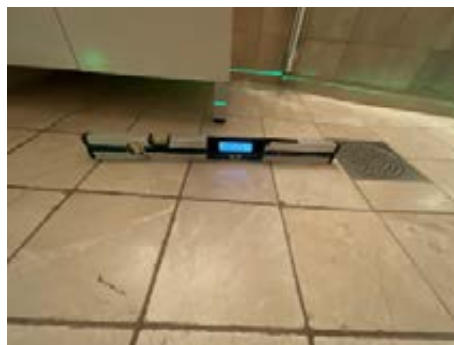
Loakfall rundt sluk i henhold til krav

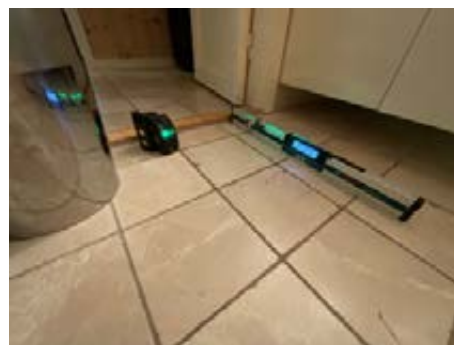
Rikelig med fall fra døren i retning sluk.

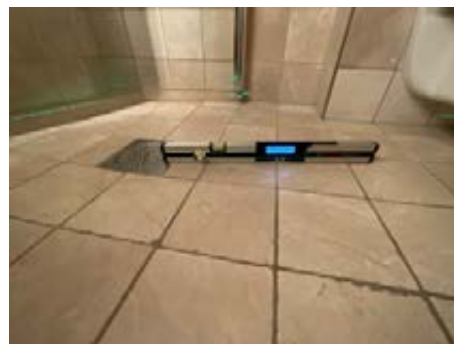
Loakfall rundt sluk i henhold til krav

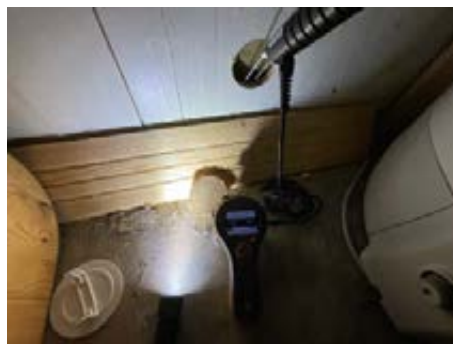
Hulltaking er foretatt fra tilstøtende rom i fra boden. Det gir utslag på fukt i bunnsvill, dette skyldes nok kapillært oppsug fra grunnen eller innsig av vann fra utside. ikke utettheter i våtrommet.

Utslag på fukt i bunnsvill, 23,5 vektprosent.

- Gjennomføre ytterligere undersøkelser og foreta utbedring av skade.

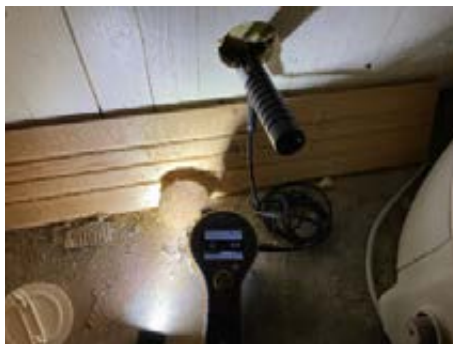
Ikke utslag på fukt i bakplate mot badet.

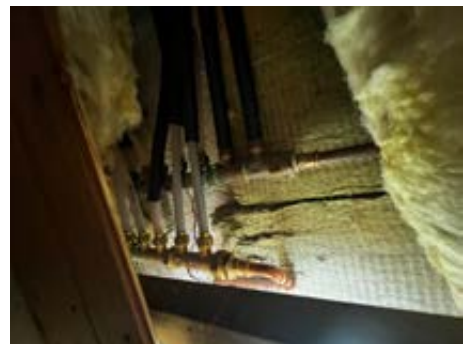
Åpen fordelerstokk i kjellerrom mot nord.

Det anbefales å etablere tettesjikt og sluk dersom fordeleren skal stå synlig, eller alternativt montere fordeleren i et godkjent fordelserskap med avrenning til rom med sluk.
