# Siktepunktet 1B

KRISTIANSUND N

# Tilstandsrapport

## REKKEHUS

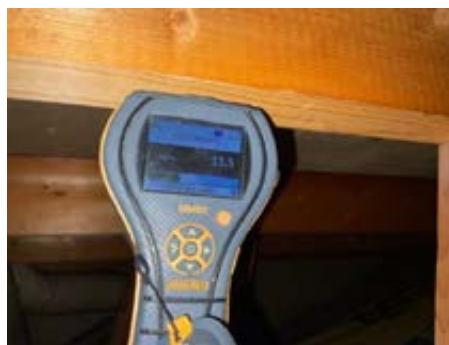
Det ble målt 13,3 fukt% ved piggmåling i takstol, som er godt innenfor anbefalte grenseverdier.

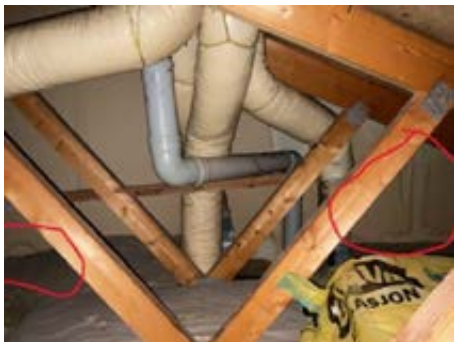
- Synlige fuktmerker av eldre dato på branngips mot tilstøtende nabobygg i kaldtloft.

Tegn på eldre fuktskader på overflate på gips/brannvegg mot tilstøtende nabo.

Ikke kontrollert på grunn av manglende gulv.  
Mulig eldre skade fra før retekking.

- Dette må kontrolleres nærmere, om lekkasjen ble utbedret ved retekking av tak.
- Det kan være eksisterende lekkasje, eller eldre skader på bakenforliggende konstruksjoner.

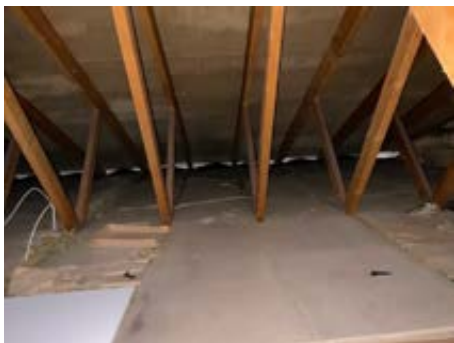
Synlig taktro av sponplater, og god lufting ved raft.

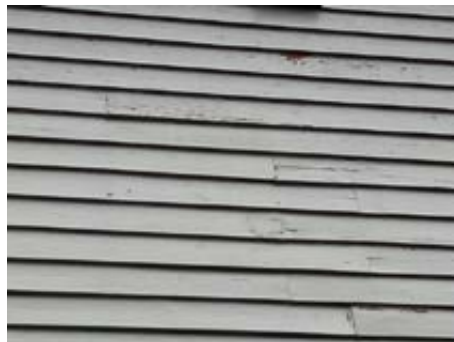
- Det er påvist spredte råteskader i bordkledningen.
- Det er ingen eller liten lufting i nedre kant av kledning mot grunnmur.
- Det er påvist manglende gnagesikring (musetetting)

Stedvis fukt/råteskader på gavlveeg mot vest.

- Råteskader i bordkledningen kan fortsette å utvikle seg både i tilliggende bordkledning og til bakenforliggende veggkonstruksjon, dersom en ikke foretar tiltak.
- Råteskadet bordkledning bør skiftes ut.
- Uten tilstrekkelig lufting bak bordkledningen kan fuktighet som trenger inn bak bordene eller gjennom veggene innenfra ikke tørke opp. Dette skaper ideelle forhold for råtesopp og muggvekst.
- Manglende lufting kan føre til opphopning av fukt, med risiko for råte- og fuktskader i kledning og underliggende konstruksjon.
- Det anbefales å etablere tilstrekkelig lufting i nedre kant av kledningen for å sikre uttørring og redusere fuktbelastning.
- Manglende gnagesikring kan føre til at skadedyr kommer inn i konstruksjonen, med risiko for skader og hygieniske problemer.
- Det anbefales å etablere gnagesikring for å hindre tilgang for skadedyr.

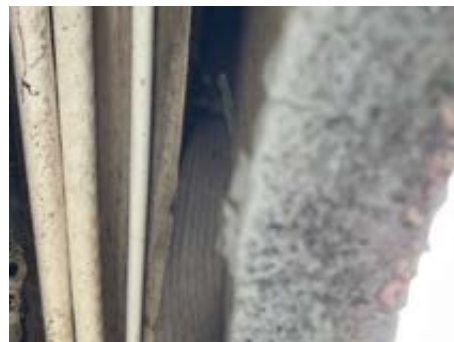
Manglende musband eller tiltak mot skadedyr bak kledning i nedre del.

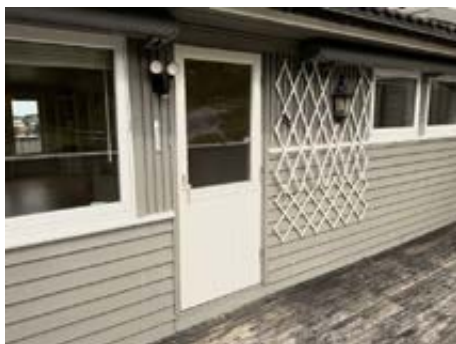
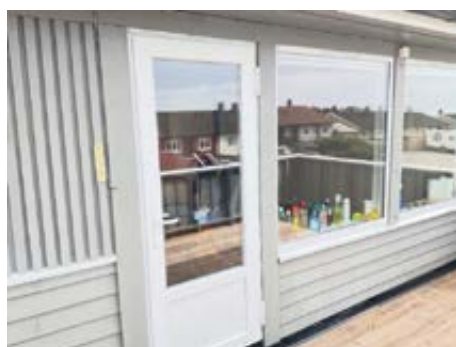
- Det er påvist avvik rundt innsettsdetaljer.

Balkongdør mot syd.

Balkongdør mot nord.

- Avvik rundt innsettsdetaljer kan føre til utettheter, med risiko for fuktinntrenging, trekk og varmetap.
- Anbefaler kontroll over tid med tanke på svekket lufting og mulighet for drenering over dører/porter.

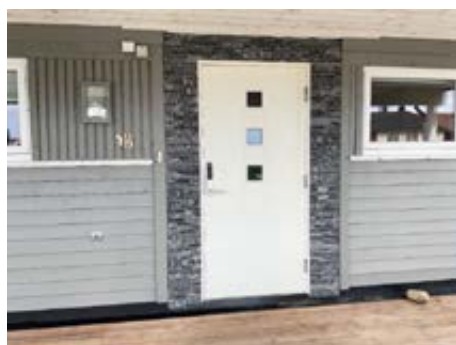
Inngangsdør.

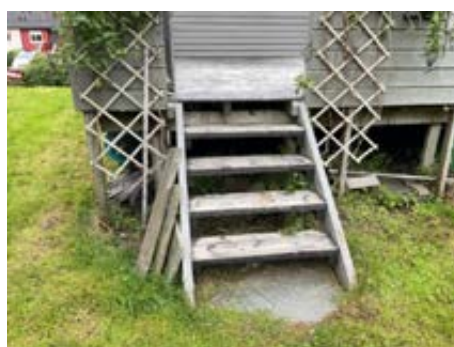
Utvendig åpen tretrapp fra terrasse ned til plen/grøntområder.

- Mangelfull sikring kan føre til fallulykker eller at personer mister støtte, med fare for alvorlig skade.
- Rekkverk må monteres for å lukke avviket.

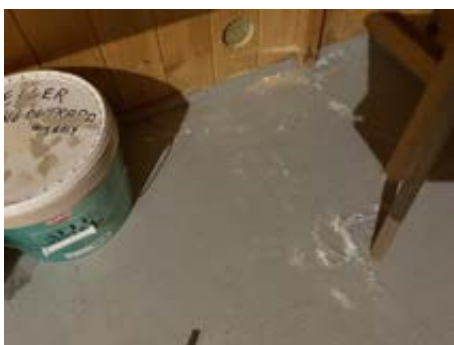
Hulltaking i bod mot sydvest.

- Fuktgjennomtrenging kan føre til oppfukning av gulv og tilstøtende konstruksjoner, med risiko for fuktskader og dårlig innneklima.
- Det påviste fuktnivå gir grunn til å overvåke konstruksjonen jevnlig for å se utvikling over tid, og eventuelt foreta tiltak for å unngå fuktskader.

- Det anbefales å avdekke årsak til fuktinntrenging og iverksette tiltak for å redusere fuktbelastningen, som forbedret drenering eller fuktsikring.

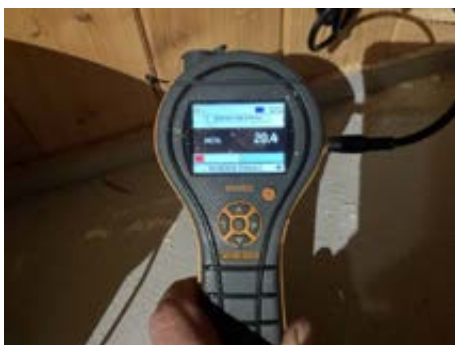
Hulltaking er foretatt og viste forhøyede fuktverdier på 20,4 vekt% (normalt bør denne ligge under 17 vekt%).

Ved piggmålig målt 20,4 vekt% fukt i bunnsvill.

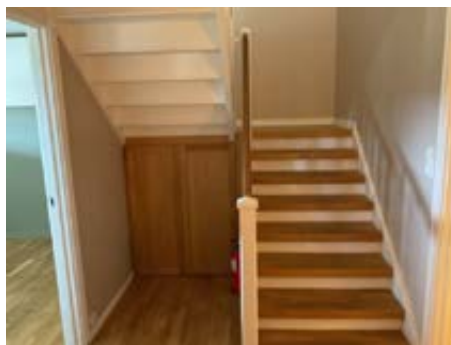
Avvik: Det mangler håndløper på vegg i trappeløpet. Dvs at den listen, stangen eller det håndtaket som er montert langs trappeløpet som man holder i når man går opp eller ned mangler.

Innvendig trapp mellom etasjene.

- Manglende håndløper kan redusere muligheten for støtte ved ferdsel i trappen. Forholdet kan medføre økt risiko for fallulykker og personskade, særlig for barn, eldre og personer med nedsatt balanse.
- Det anbefales å montere håndløper langs trappeløpet for å bedre sikkerhet og tilgjengelighet.

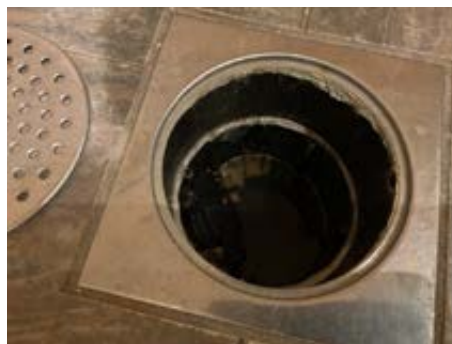
Avvik: Det er påvist avvik i fallforhold til sluk i forhold til krav i forskrift på befaringsstidspunktet.

Sluk i dusjnisse.

- Til tross for avviket i fall/høydeforskjell til sluk, vil gulvet fortsatt kunne lede vann mot sluket, men med redusert effektivitet. Dette kan potensielt øke risikoen for vannansamling i enkelte områder av badet.
- Det anbefales å kontrollere fallforholdene og utbedre disse slik at krav til fall mot sluk oppfylles. Ved større avvik kan det være nødvendig å bygge opp gulvet på nytt i henhold til gjeldende våtromsnorm. Arbeidet bør utføres av kvalifisert fagperson.

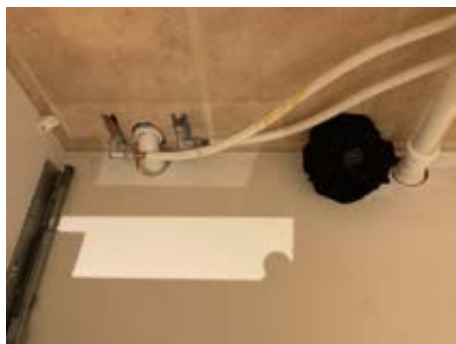
Avvik: Det er påvist mangelfull/feil utførelse rundt rørgjennomføringer e.l. som gir fare for fukt i konstruksjonen i våtsone,

Ikke synlig bruk av rørmansjetter.

- Konsekvensen er at det kan oppstå fuktskader i konstruksjonen bak overflatematerialet. Vann kan trenge inn gjennom utette rørgjennomføringer og forårsake fuktskader ved fuktilførsel gjennom enten bruksvann eller lekkasjevann.
- Løsningen/utførelsen rundt rørgjennomføringer gir fare for fukt inn i konstruksjonen.
- Det anbefales å utbedre gjennomføringene med korrekt tetting. Årsaken til avviket bør avklares, og arbeidet bør utføres i henhold til gjeldende våtromsnorm.
- Overvåk konstruksjonen jevnlig. For å få tilstandsgrad 0 eller 1 må løsningen utbedres, men tidspunktet for når dette er nødvendig er vanskelig å si noe om.

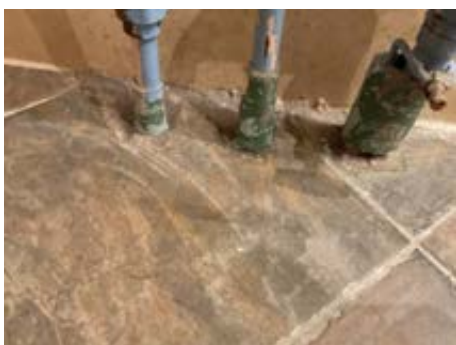
Ikke synlig bruk av rørmansjetter.

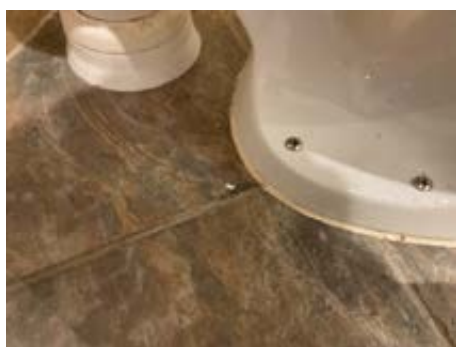
Antatt mindre punkteringer av tettesjikt ved innfestning av toalett.

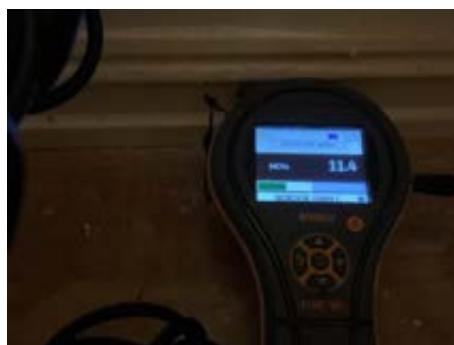
Fuktmåling ved hulltaking er foretatt, uten å påvise unormale forhold.  
Sted for hulltaking: tilstøtende skap under trapp bak dusjnisje.  
Måleresultat: 11,4 vekt% som er innenfor anbefalte grenseverdier.

Piggmåling viste 1,4 vekt% fukt i bunnsvill.

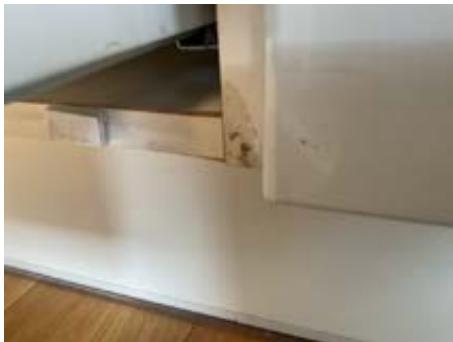
Avvik: Mindre svellskader på innredning/skap.

Mindre svellskader på grunn av fukt/bruk over tid.

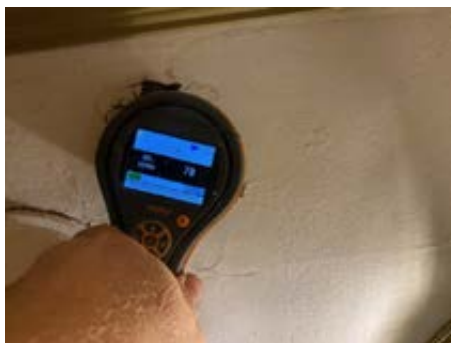
Visuelle tegn på eldre fuktskade i tak, viser ingen unormale verdier ved bruk av fuktindikator på dagens befarings.

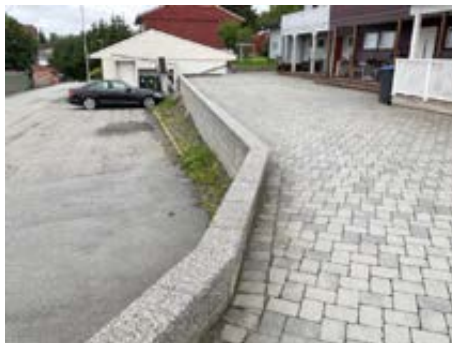
Delvis felles støttemur.

- Mangelfull sikring kan føre til fallulykker eller at personer mister støtte, med fare for alvorlig skade.
- Rekkverk/annen sikring på forstøtningsmur må settes opp/utbedres.
