# Bjørnvågveien 57 Hamarøy

# Bjørnvågveien 57

Meget rimelig renoveringsobjekt - boligeiendom i  
Bjørnvågveien 57 i Hamarøy

# Tilstandsrapport

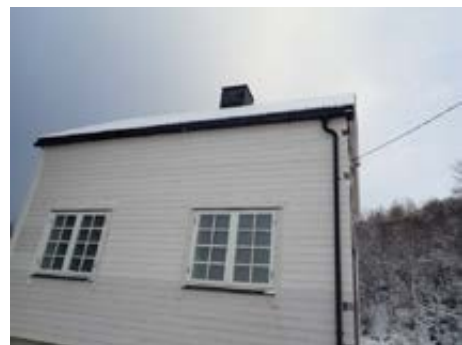
## TG 2 Nedløp og beslag

Stål takrenne med nedløp på en side og plast takrenne uten nedløp.

- Overvåk tilstanden jevnlig. For å få tilstandsgrad 0 eller 1 må beslag/renner/nedløp skiftes ut, men tidspunktet for når dette er nødvendig er vanskelig å si noe om.
- Det bør lages system for bortledning av vann fra taknedløp ved grunnmur.
- Stigetrinn og plattform for feier må monteres.

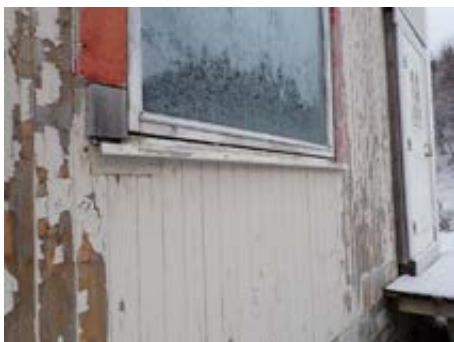
Det er påvist at enkelte vinduer er vanskelig å åpne/lukke. Det er påvist avvik rundt innsettingsdetaljer. Det er påvist tegn på innvendig kondensering av enkelte vindusglass. Det er påvist vinduer med fukt/råteskader. Karmene i vinduer er slitte og det er sprekker i treverket. Utvendig listing av vinduer er ikke fagmessig utført. Flere vinduer (8 stk.) med råteskader. De 2 av nyere dato på stue fremstår med slitaskader. Defekt kjøkkenvindu. Utvendige beslag er ikke montert på enkelte vinduer. Alle kjellervinduene –unntatt et vindu er muret igjen. Konsekvens/tiltak: Vinduer med råteskader må erstattes med nye. Det bør gjøres tiltak for å bedre ventilering av rommet. Kondensering på enkelte glass har medført fuktskader i treverk som kan medføre utskiftningsbehov av enkelte vinduer. Belistning/vannbrett må utbedres og overganger tettes. Det må påregnes noe vedlikehold og at enkelte vinduer må skiftes ut. Eldre fukt og råteskadet vinduer må erstattes av nye.

Vindu ved hovedinnng. dør.

Eldre fukt og råteskadet vinduer må erstattes av nye.

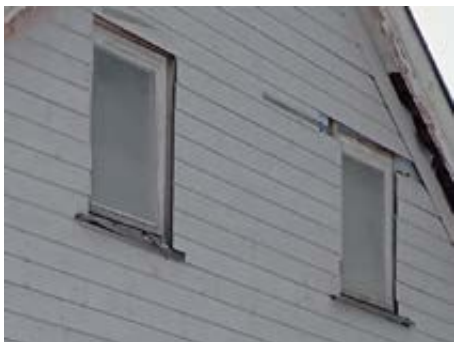
Loft vinduer

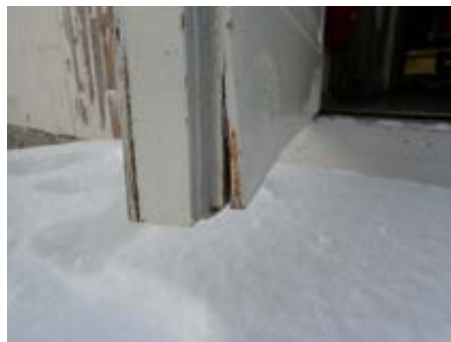
Det er påvist avvik rundt innsettingsdetaljer. Det er påvist dør(er) med fukt/råteskader. Det er påvist dører som er vanskelig å åpne eller lukke. Karmene i dører er værslitte utvendig og det er sprekker i treverket. Store skader i nedre del av ytterdøra. Døra tar noe i karmen. Konsekvens/tiltak: Dører må justeres. Døren(e) står foran utskiftning. Det bør gjøres tiltak for å lukke avviket. Ny ytterdør monteres.

Skade i hovedinngangsdør

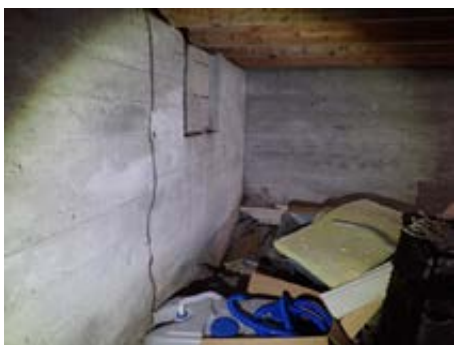
Kreppekjeller

Krypkjeller er en risikokonstruksjon. Det vil si at selv om det ikke er sett synlige skader kan det likevel ikke utelukkes at det er skjulte skader tilstede. Erfaringer har vist at selv om ytterflater synes tilnærmet skadefri, kan det likevel være skader innunder yttersjiktet / overflatematerialer.

- Bedre ventilering må etableres.

Det bør etableres plast over grunn for å begrense at fukt fra grunnen kommer opp i kjeller.

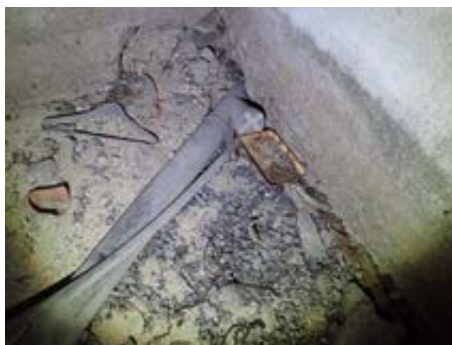
Vann og avløpsrør kommer inn i kjelleren

Innvendige vannrør monteres fra kjøkken og eventuell bad.

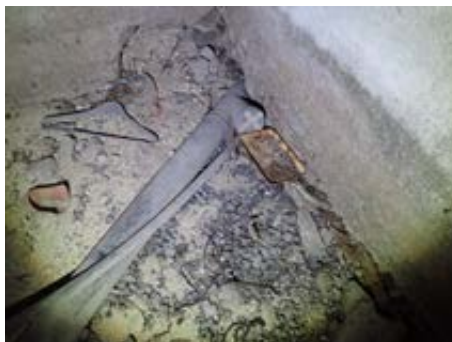
Avløpsrør kommer i i kjeller.

Avløpsrør monteres fra kjøkken og eventuell bad.
