# Torjolvågvegen 328

# Torjulvågvegen 328

Befaringsdato: 09.02.2026

Rapportdato: 19.02.2026

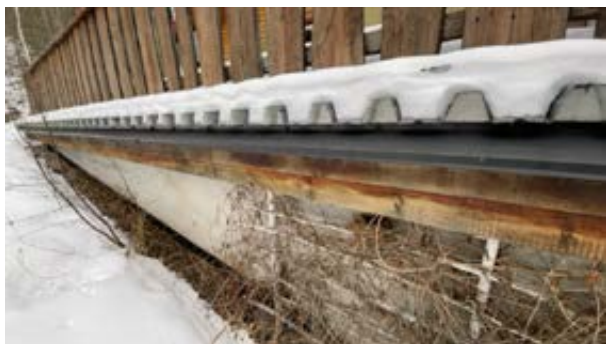
Garasjetek/terrasedekke.

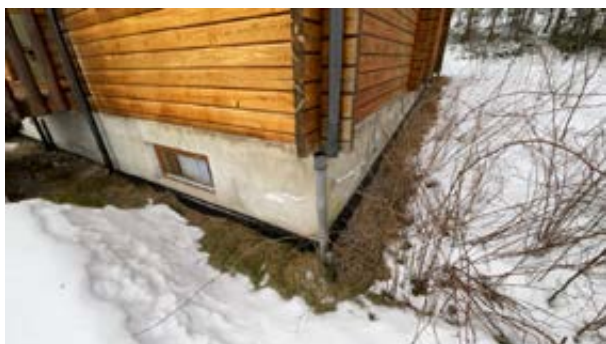
Avvik: • Det er ikke tilfredsstillende bortledning av vann fra taknedløp ved grunnmur.

Nedløp går ikke ned i oppstikk.

- Det må foretas tiltak for å lukke avviket.
- Det bør lages system for bortledning av vann fra taknedløp ved grunnmur.
- Overvåk tilstanden jevnlig. For å få tilstandsgrad 0 eller 1 må beslag/renner/nedløp skiftes ut, men tidspunktet for når dette er nødvendig er vanskelig å si noe om.

Utbedring av nedløp til oppstikk/utkast må utbedres.  
Snøfangere over gangareal bør etableres.

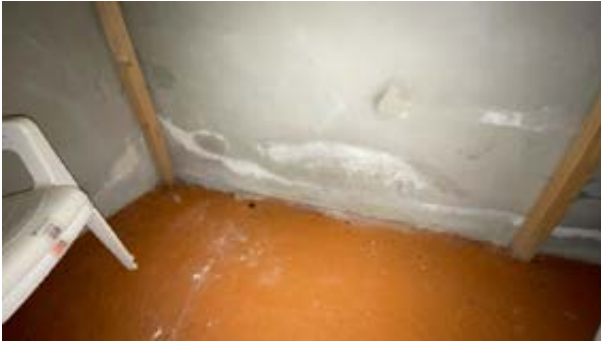
- Det er påvist indikasjoner på noe fuktgjennomtrenging inn i kjellermur. Visuelle tegn på salt/kalkutslag grunnet fuktvandring gjennom yttervegg mot terreng.

Klare visuelle tegn på salt/kalkutslag på grunn av fuktvandring gjennom grunnmur under terreng mot nord.

- Det påviste fuktnivå gir grunn til å overvåke konstruksjonen jevnlig for å se utvikling over tid, og eventuelt foreta tiltak for å unngå fuktskader. Redrenering kan ikke utelukkes inne rimelig tid.

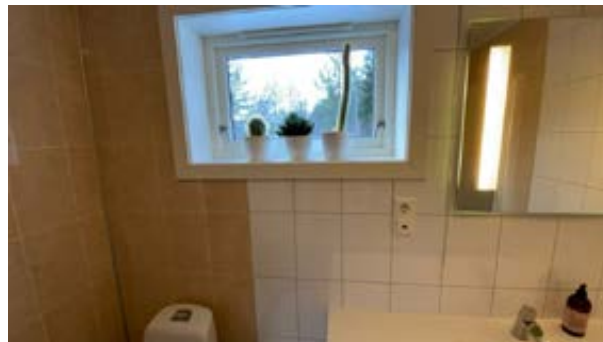
- Det er vindu/dør med ikke fuktbestandige materialer i våtsonen (ved vask, dusj, badekar, osv.), løsningen eller byggematerialet er uegnet.

Vindu i våtzone over vask/innredning.

Utføring av malt mdf (ikke fuktbestandig).

- Uegnede materialer må fuktbeskyttes/utskiftes.
- Dersom det ikke gjøres tiltak, kan dette medføre oppfukning, oppsvelling og forringelse av materialer over tid og fuktskader på tilstøtende konstruksjoner.

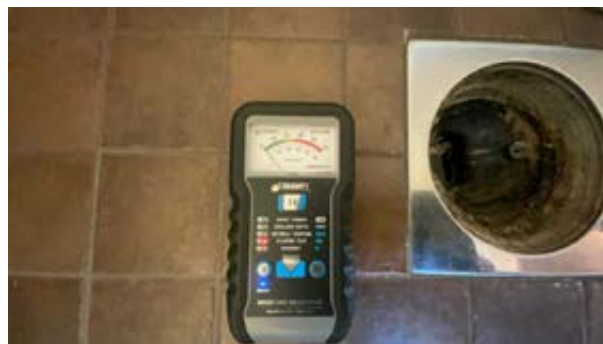
Ingen unormale verdier/utslag med søk med fuktindikator.

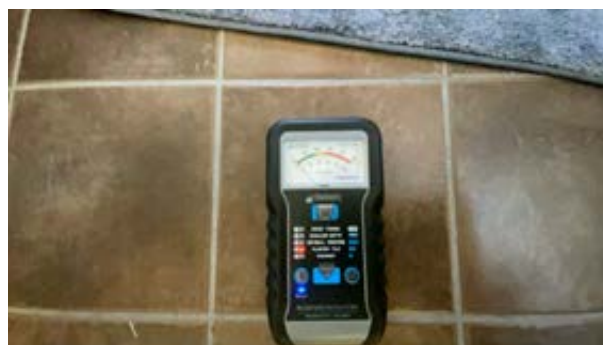
Ingen unormale verdier/utslag med søk med fuktindikator.

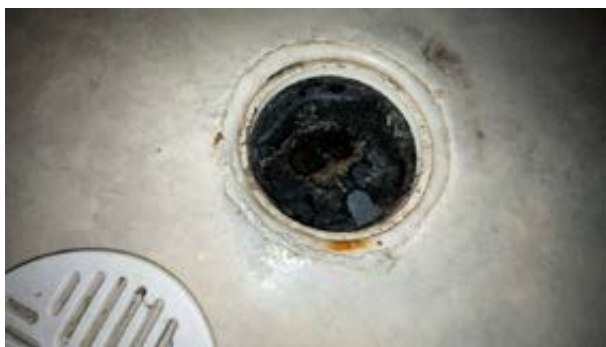
TG3 settes grunnet utett tettesjikt på gulv, ikke fagmessige rørgjennomføringer i gulv og uegnede (ikke fuktbestandige) materialer i våtsoner generelt.

Belegg/tettesjikt er ikke under klemring og trekker fukt under belegg/tettesjikt

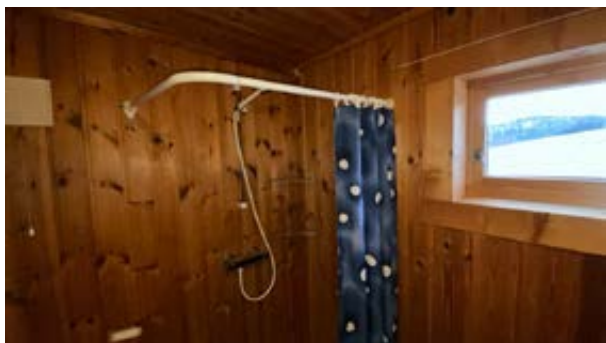
Ikke egnede fuktbestandige materialer i våtsoner generelt.

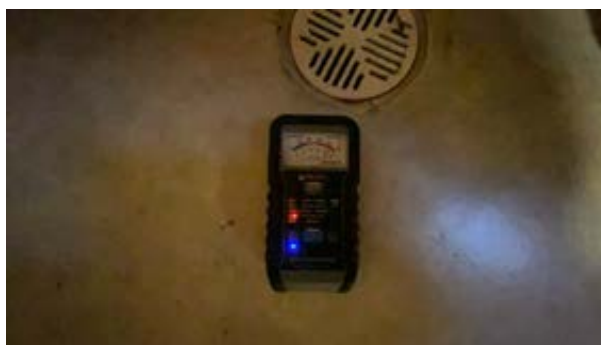
Utslag med fuktindikator etter sjekk av dusj tidligere. belegg/tettesjikt går ikke under klemring.

- Dersom tiltaket ikke utføres er det fare for ytterligere skadeutvikling.

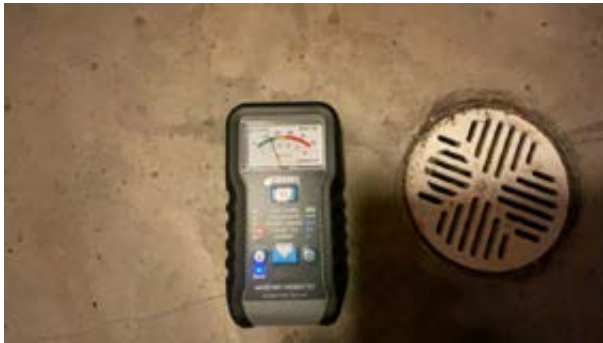
Kontroll med fuktindikator ved sluk ga ingen unormale verdier.

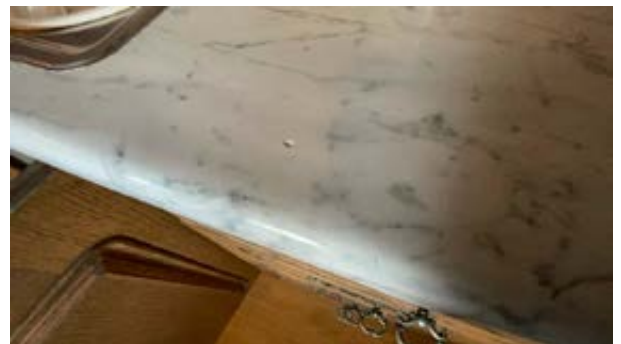
Mindre hakk/skader i overflate på benkeplate.

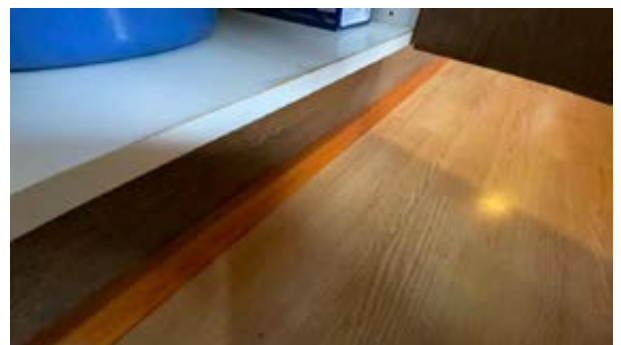
Avvik: • Det er påvist fuktskjolder/svelling i bunnplate i benkeskap.

Antydning til mindre svell i skap under vask.

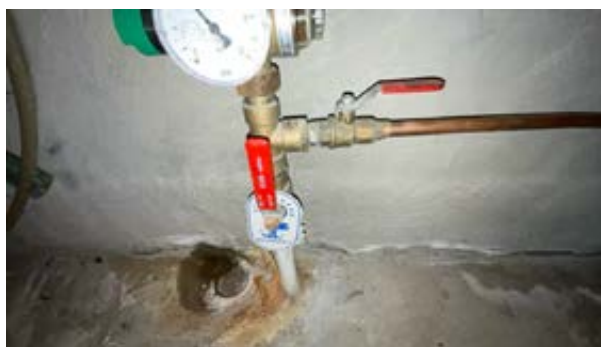
Vannkranetest, åpen.

- Tidspunkt for utskiftning av vannledninger nærmer seg.
- Det er ikke behov for utbedringstiltak siden anlegget fungerer i dag, men ut ifra alder kan skader plutselig oppstå på eldre anlegg.
- I forbindelse med oppgradering av våtrom vil det være naturlig med utskiftning av rør.

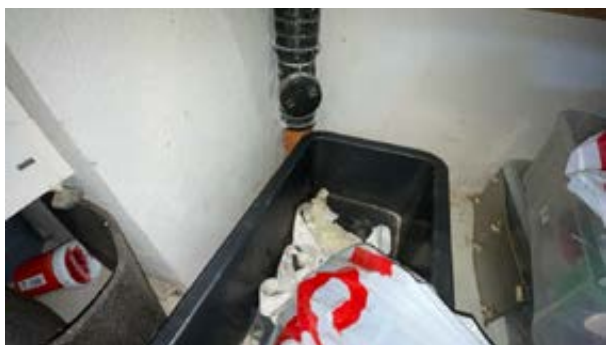
Innvendig stakepunkt.

- Det er ikke behov for utbedringstiltak siden anlegget fungerer i dag, men ut ifra alder kan skader plutselig oppstå på eldre anlegg.
- I forbindelse med oppgradering av våtrom vil det være naturlig med utskiftning av rør.

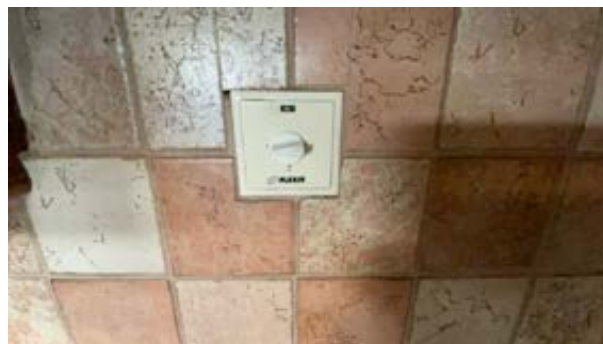
Justering på kjøkken

Service, bytte av filter og rengjøring av ventilasjonskanaler må påregnes innen rimelig tid.

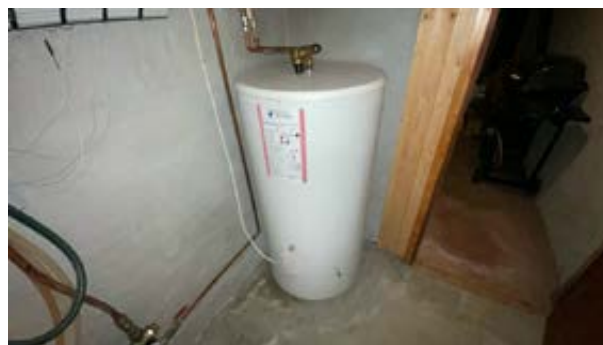
Avvik: • Det er påvist at varmtvannstank er over 20 år

Varmtvannsbereder

- Det er ikke behov for utbedringstiltak siden tanken fungerer i dag, men ut ifra alder kan skader plutselig oppstå på eldre tanker.

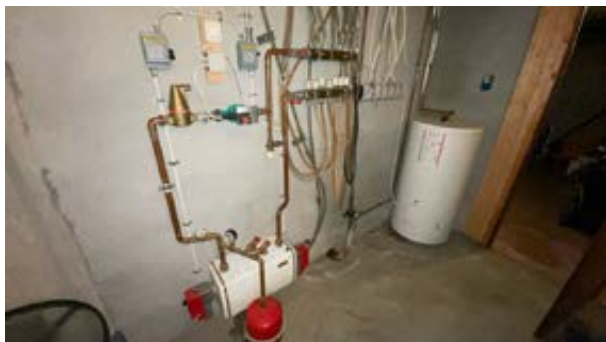
Sentral/fordelingsanlegg i vaskerom/teknisk rom.

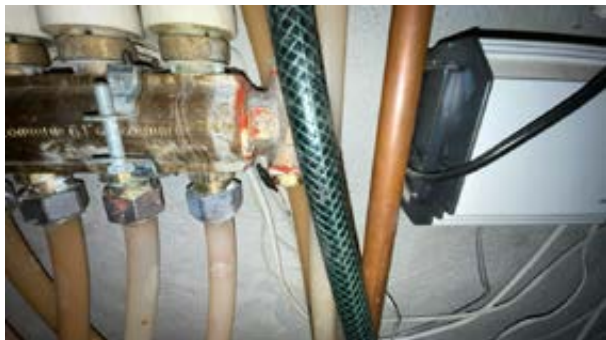
Avvik: • Det er påvist tegn på lekkasjer rundt rørkoblinger.

Lekkasje på enden av fordelingsstammen.

- Anlegget må sjekkes av fagperson, som må utføre eventuelle tiltak på anlegget.
  - Andre tiltak:
    - Overvåk tilstanden jevnlig. For å få tilstandsgrad 0 eller 1 må anlegget skiftes ut, men tidspunktet for når dette er nødvendig er vanskelig å si noe om. Ved renovering, påse at anlegget dokumenteres av fagperson.
- Lekkasje/service må påregnes omgående.

**Kostnadsestimat: 20 000 - 100 000**

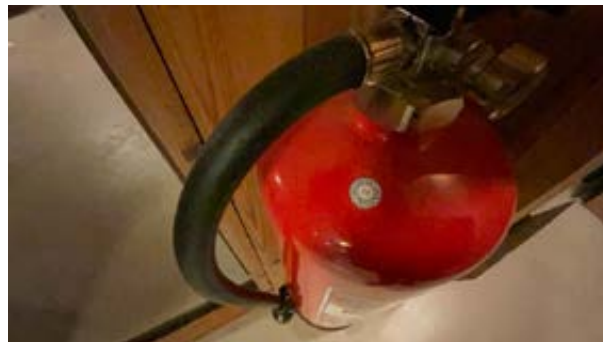
Brannslukningsapparat datert 2011.
