Reiten 15

ULSTEINVIK - Pen og praktisk leilighet med trappefri tilkomst og sentral beliggenhet

Befaringsdato: 18.06.2026

Tilstandsrapport

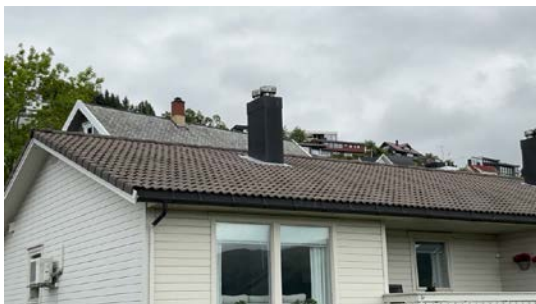
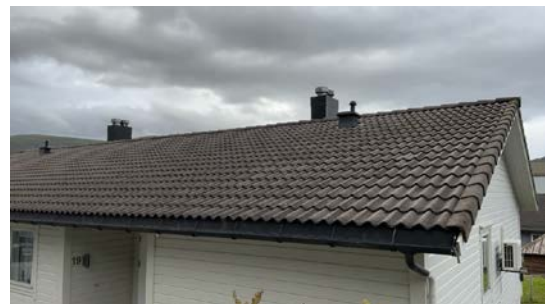
Nedløp og beslag

Takutstikkene har fukt og råteskader ved takrenner.

Snøfangere bør vurderes montert for å redusere risiko for takras, som kan føre til personskade eller skade på eiendom.

Fukt og råteskader ved takutstikkene bør utbedres for å hindre videre forringelse av konstruksjonen og unngå ytterligere skader på bygget.

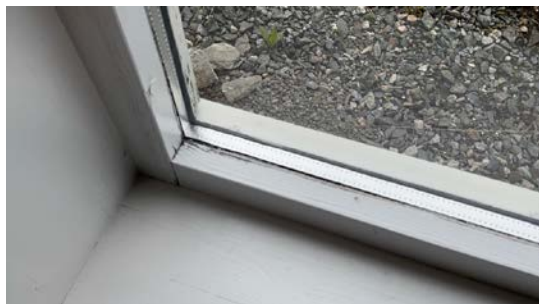
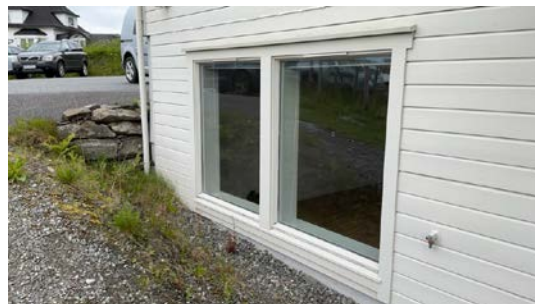
1 TG 2 Dører

- Det er påvist avvik rundt innsettingsdetaljer.
- Det er påvist dører som er vanskelig å åpne eller lukke.
- Karmene i dører er værslitte utvendig og det er sprekker i treverket.

Den ene boddøren bør justeres slik at den åpnes og lukkes uten problemer, for å sikre funksjonalitet og unngå ytterligere slitasje.

Avskalling av maling på hovedinngangsdøren bør utbedres ved å slippe og male på nytt, for å beskytte treverket mot fukt og forringelse.

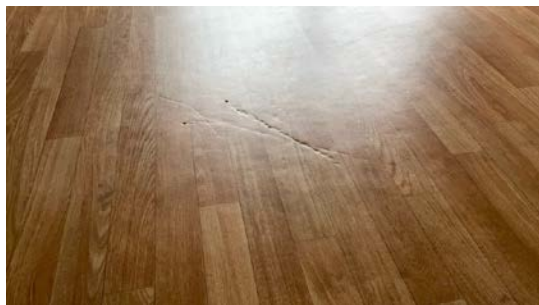
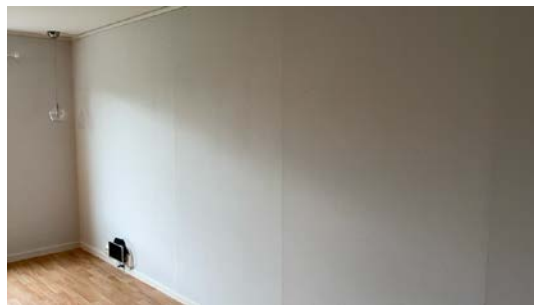
TG 2 Etasjeskille/gulv mot grunn

- Det er målt høydeforskjell på mellom 15-30 mm gjennom hele rommet. Tilstandsgrad 2 gis med bakgrunn i standardens krav til godkjente måleavvik.
- Målt høydeforskjell på mellom 10 - 20 mm innenfor en lengde på 2 meter. Tilstandsgrad 2 gis med bakgrunn i standardens krav til godkjente måleavvik.

Avviket er større enn normale toleranser, men har likevel små praktiske konsekvenser for bruken av rommene.

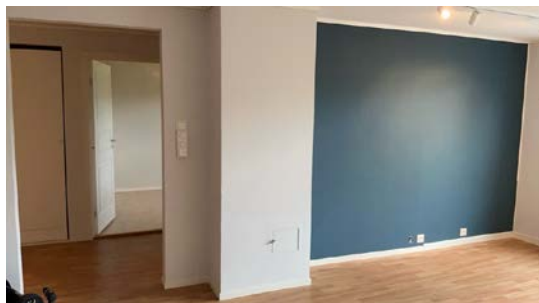
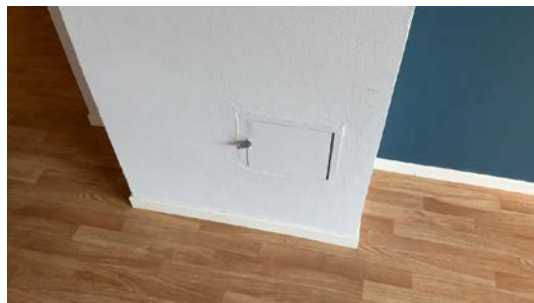
TG 2 Rom Under Terreng

- Det er gjennom hulltaking påvist høyt fuktnivå inne i trekonstruksjonen i hulltakingen, men ikke påvist fuktskader i dette området. Høy luftfuktighet kan over tid føre til muggvekst eller sverting av materialer. Samtidig kan materialer og konstruksjoner bli ødelagt.

Det ble i hulltakingen registrert forhøyde fuktverdier i bunnsvill. Papp på grunnmur var fuktig.

Høyt fuktnivå over tid kan føre til muggvekst, sverting av materialer og skade på konstruksjonen, samt redusert inneklime.

Videre undersøkelser og jevnlig overvåking anbefales for å avdekke eventuell utvikling av fuktskader.

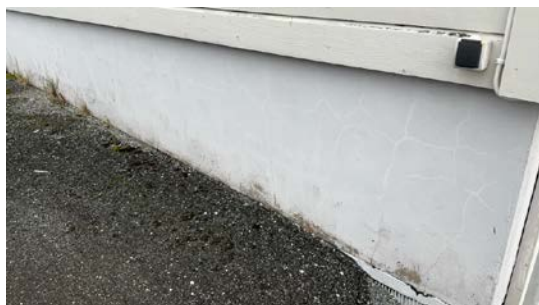
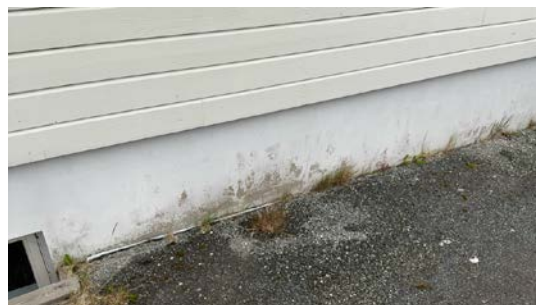
TG 3 Terrengforhold

Konsekvensen av manglende tiltak er økt risiko for vanninntrenging i kjeller og fuktskader på konstruksjonen.

Kostnadsestimat: 20 000 - 100 000
