# Prestlinna 163

Landlig eiendom med stort potensial | Enebolig, uthus og romslig tomt og stor garasje.

| Adresse | Prestlinna 163<br>2848 SKREIA |

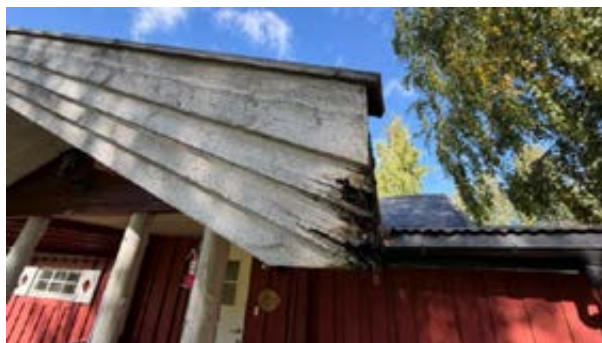
Ved takrenner og beslag er det registrert mangelfull bortledning av takvann ved grunnmuren, råteskader på vindskier og toppbord, samt manglende snøfangere.

- Det anbefales å etablere tilfredsstillende bortledning av vann fra taknedløp, slik at vann ledes bort fra grunnmuren.
- Råteskadet panel må skiftes.
- Manglende snøfangere kan føre til ras av snø og is fra taket, med fare for skade på personer, eiendom og installasjoner.

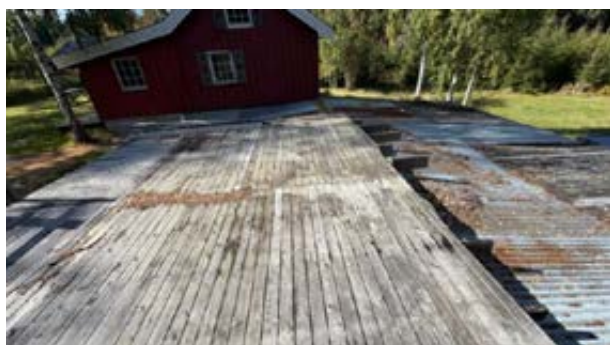
## TG 1 Terrasser og plattinger på terreng

- Åpninger i rekkverket kan medføre fare for at personer, særlig barn, kan falle gjennom eller komme i klem. Forholdet innebærer risiko for alvorlig personskade ved fall fra høyde.
- Mangelfull sikring kan føre til fallulykker eller at personer mister støtte, med fare for alvorlig skade.

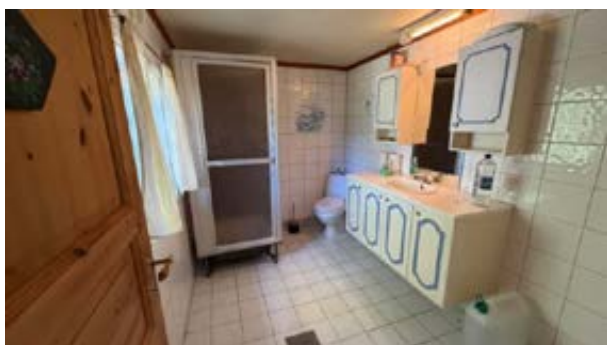
1. ETASJE > BAD

Badet har flere registrerte avvik knyttet til manglende dokumentasjon, overflater, fallforhold, membranløsning, ventilasjon og forhøyede fuktmålinger i tiliggende konstruksjoner. Det foreligger blant annet ikke dokumentasjon på vanntett sjikt eller diffusjonssperre, og det er registrert sprekker i fuger, uegnede materialer i våtsone samt utilstrekkelig tilluft.

## TG 2 Dokumentasjon for våtrom

- Dersom det ikke gjøres tiltak, kan dette medføre oppfukning, oppsvelling og forringelse av materialer over tid og fuktskader på tilstøtende konstruksjoner.
- Riss eller sprekker i flisfuger i våtsonen kan føre til at fukt trenger inn bak flisene. Dette øker risikoen for skjulte fuktskader, muggvekst og svekket konstruksjon over tid.

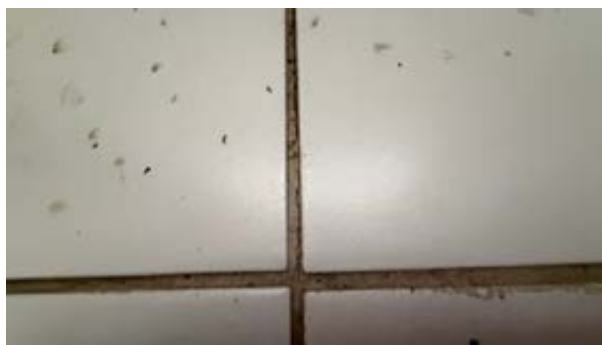
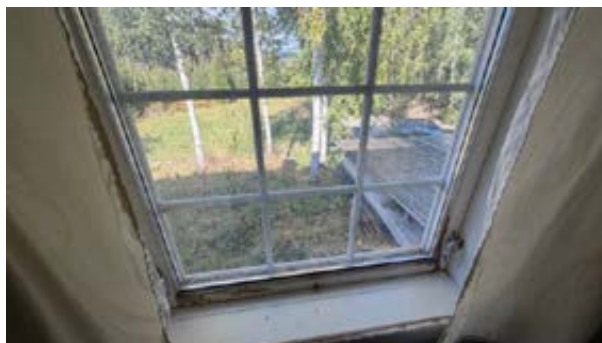
1. ETASJE > BAD

## TG 2 Overflater gulv

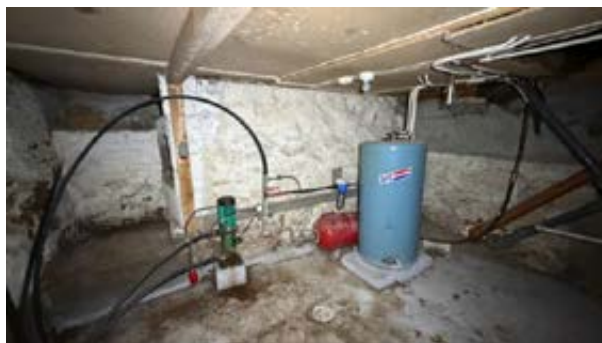
## TG 3 Andre VVS-installasjoner
