# Tilstandsrapport

📍 Østhusmarka 6 , 4150 RENNESØY

# gnr. 231, bnr. 115

Rapportdato: 01.10.2026

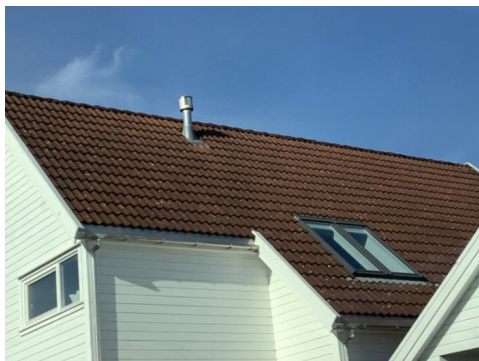
### ! TG 1 Takteking

Tekket med betongtakstein fra byggeåret.

Normal slitasje.

Mose og groe bør fjernes.

Det er ikke montert snøfangere iht. dagens tekniske forskrifter.

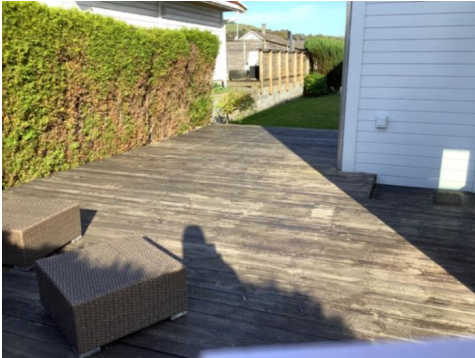
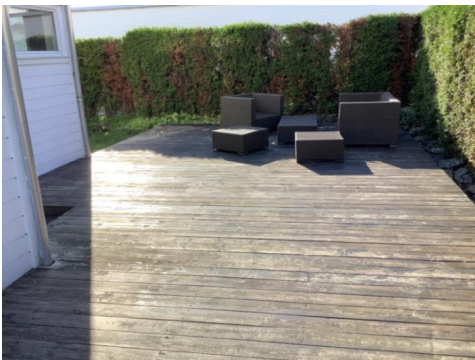
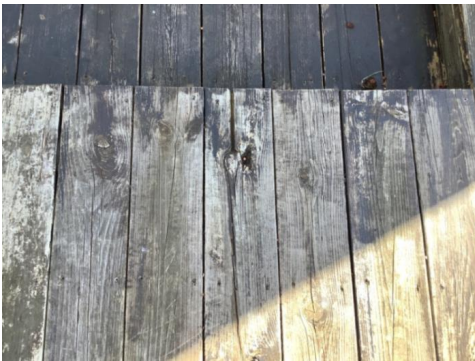
### TG 2 Overflater - gulv

- Ujevnheter, rift og merker ble observert.
- Bom (hulrom under flis) ble registrert.

- Ingen oppgradering påkrevet.
- Oppgradering/utskifting etter ønske/behov.

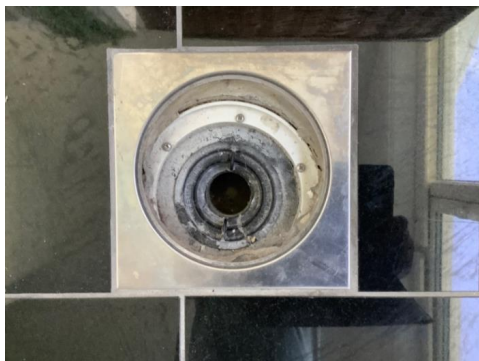
### TG 2 Vanntett sjikt, membran og sluk

- Alder på membran i sluk har oversteget 50% av normal levetid på 20-40 år iht. Byggforskserien 700.320

- Jevnlig kontroll og ettersyn anbefales da membran og fliser har oversteget 50% av levetiden.
