Persløkka 2

Romslig bolig på Nordlandet | Stor garasje | Oppussingsobjekt med potensial

Befaringsdato: 27.04.2026

Rapportdato: 06.05.2026

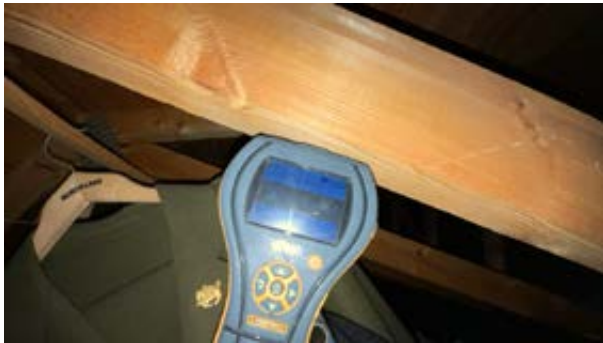
Fukt ble målt til under 7 vekt%.

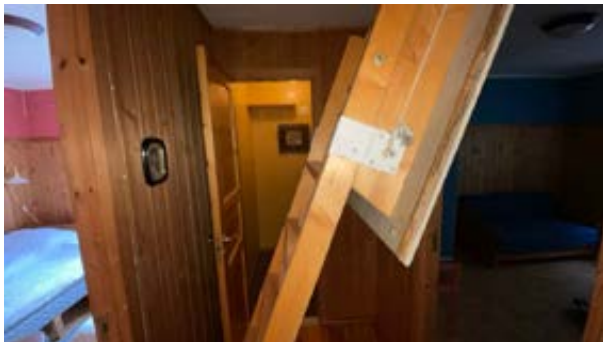
Tilkomst via uisolert loftsluke med nedtrekkbar stige.

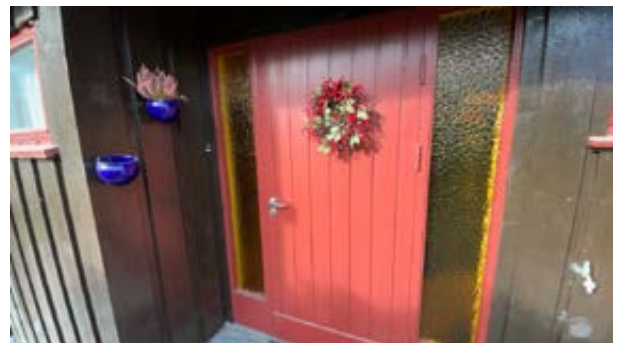
Inngangsdør.

- Det er påvist dør(er) med fukt/råteskader.
- Karmene i dører er værslitte utvendig og det er sprekker i trevirket.

- Det må foretas lokal utbedring.
- Lokal utbedring/utskifting av fukt/råteskadet treverk.

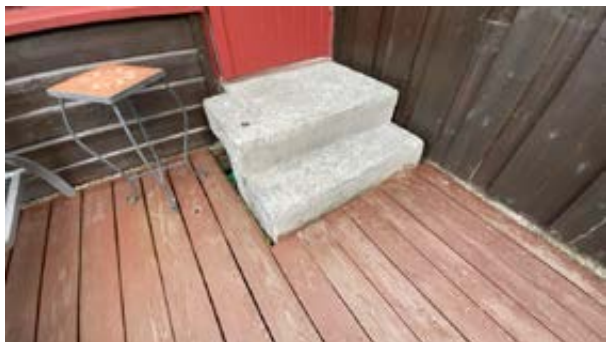
- Betongtrapp har mindre sprekker/skader

Skiferbelagt platt/trapp har mindre skader på skifer.

Plasstøpt trapp fra stue ned på terrasse.

- Påviste skader må utbedres.

Lokal utbedring må påregnes.

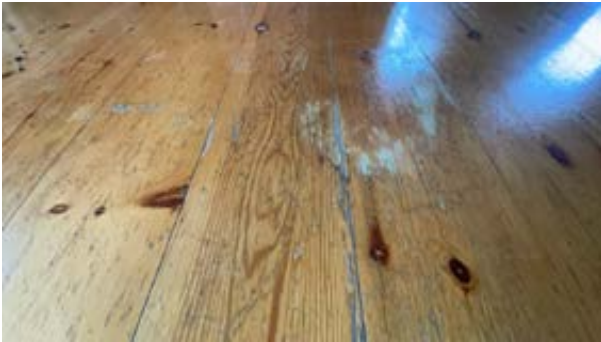
- Det er påvist skader på overflater.

Sår/sprekker etter bruk

- Det er ikke behov for utbedringstiltak.

Overflater er generelt fra byggedato, og bør kunne påregnes oppdatering.

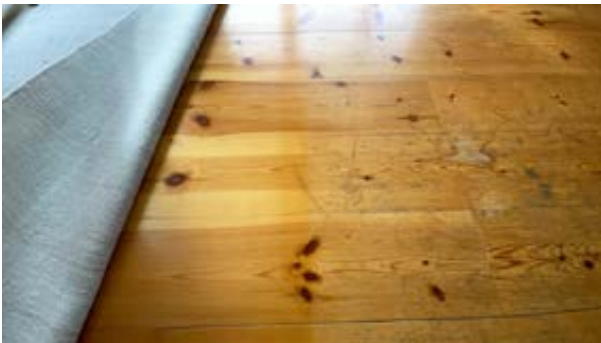
Fargeforskjeller under/ved siden av tepper og lignende.

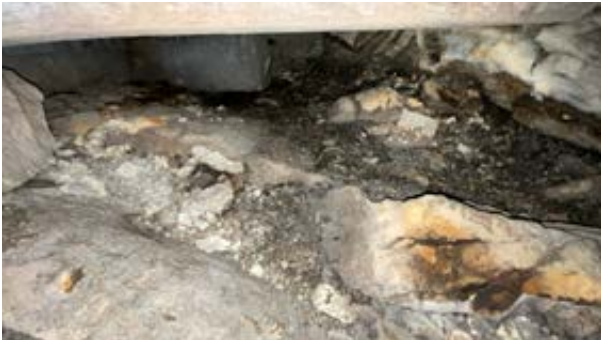
Tegn på vanninnsig mot nord.

- Ytterligere undersøkelser må foretas for å få kartlagt tilstanden og omfanget på eventuelle skader.

Montering av en ny dør for tilkomst grunnet råteskader.

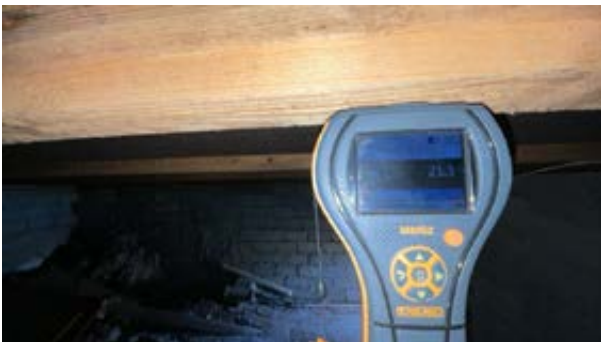
Det ble målt 21,3 vekt%fukt i bjelkelag.

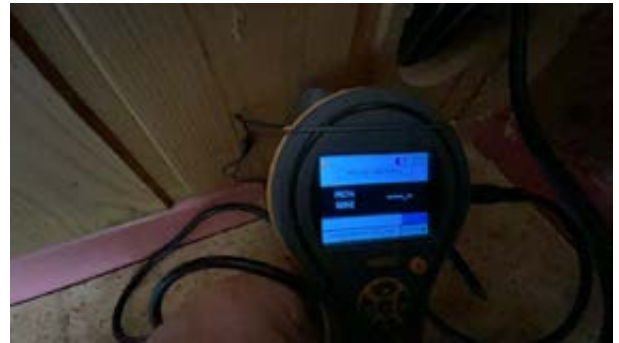
Hulltaking er foretatt uten å påvise unormale forhold.
Hulltaking er foretatt ved/i tilstøtende soverom bak dusjnise.
Fuktkvotemåling (vekt%) i konstruksjonen ble målt til under 7, som er innenfor anbefalte grenseverdier.

Det ble målt under 7 vekt%.

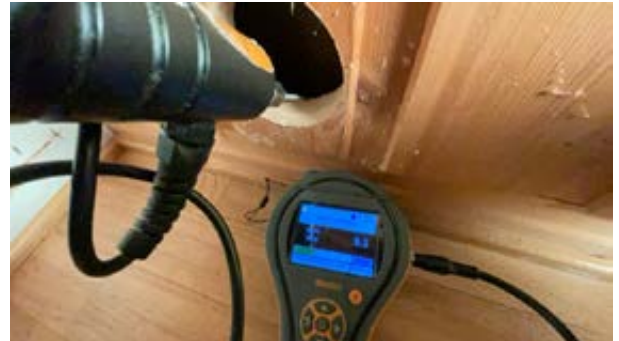
Hulltaking er foretatt uten å påvise unormale forhold.
Fuktkvotemåling (vekt%) i konstruksjonen ble målt til 9,5 som er innenfor anbefalte grenseverdier.
Hulltaking er foretatt ved/i tilstøtende vindfang bak vask..

Det ble målt 9,5 vekt% fukt.

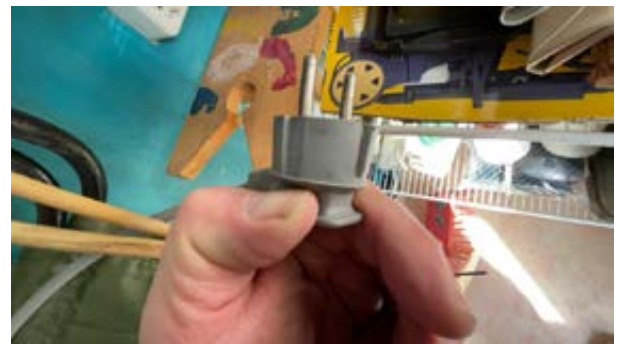
Ingen svimerker på stikk ved dagens befaring.

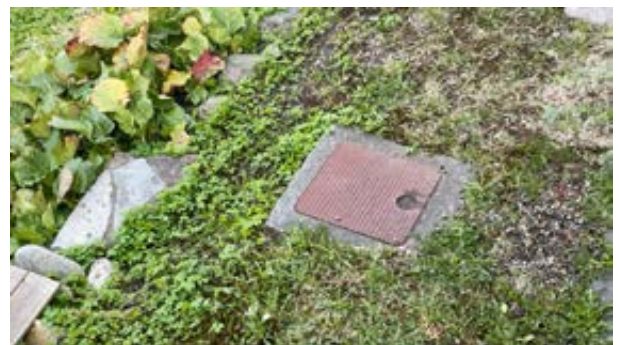
Utvendig kum for stikkledninger.

- Det er ikke behov for utbedringstiltak siden anlegget fungerer i dag, men ut ifra alder kan skader plutselig oppstå på eldre anlegg.
