# Jøsokvegen 527

**JØSOK - Stor enebolig med landlig beliggenhet  
og stort potensiale | Naust medfølger |  
Renoveringsbehov**

Befaringsdato: 20.11.2025

Rapportdato: 28.11.2025

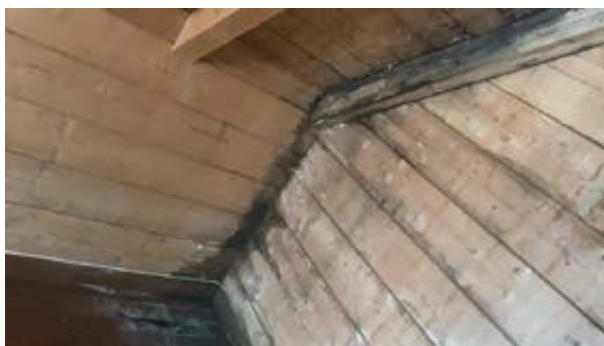
## TG 2 Takkonstruksjon/Loft

- Det er påvist fuktskjolder/skader i takkonstruksjonen.

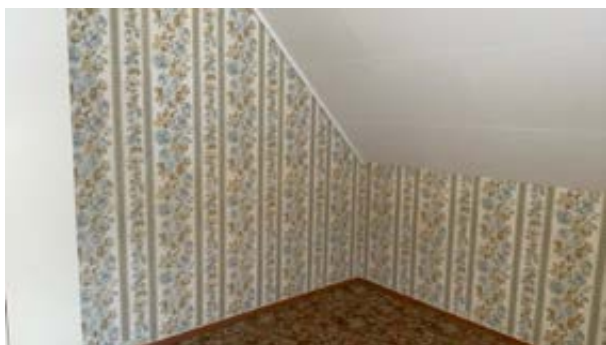
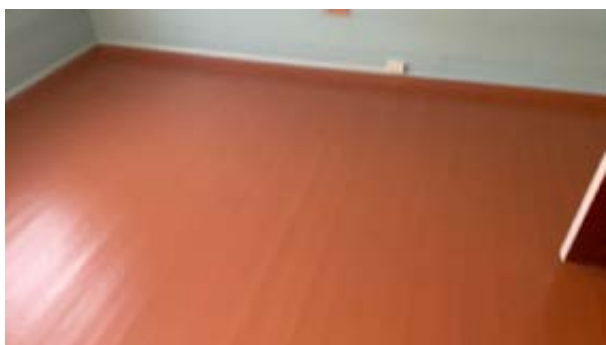
## TG 2 Etasjeskille/gulv mot grunn

Etasjeskillere er av uisolert trebjelkelag.

- Det er målt høydeforskjell på mellom 15-30 mm gjennom hele rommet. Tilstandsgrad 2 gis med bakgrunn i standardens krav til godkjente måleavvik.

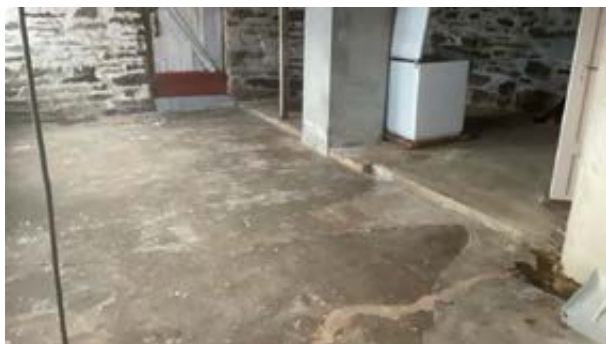
## TG 1 Kryp Kjeller

Bygningen har krypkjeller under betongdekke ved inngang.

- Det er ikke adgang til deler av krypkjelleren. Krypkjeller er kun vurdert i tilgjengelige deler. Krypkjeller regnes for å være en risikokonstruksjon som er utsatt for fukt- og råteskader i bunnsvill, trebjelkelaget og andre tilstøtende konstruksjoner, på grunn av fuktighet fra grunnen og kondensering ved temperaturforskjeller. Selv om det ikke er avdekket tegn på skader, betyr ikke dette nødvendigvis at det ikke foreligger skader i eller i forbindelse med krypkjelleren.

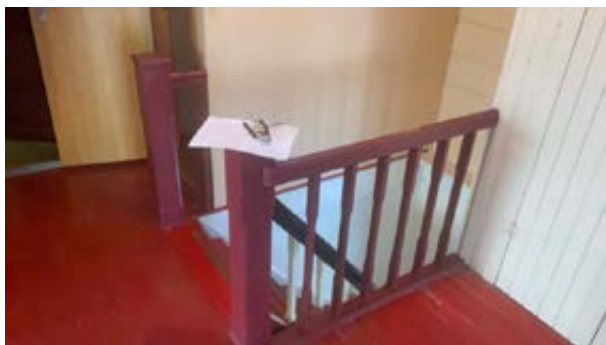
## TG 2 Innvendige dører

Innvendig har boligen finerdører, og fyllingsdører.

- Det er påvist avvik som tilsier at det bør foretas tiltak på enkelte dører.

- Enkelte dører må justeres.

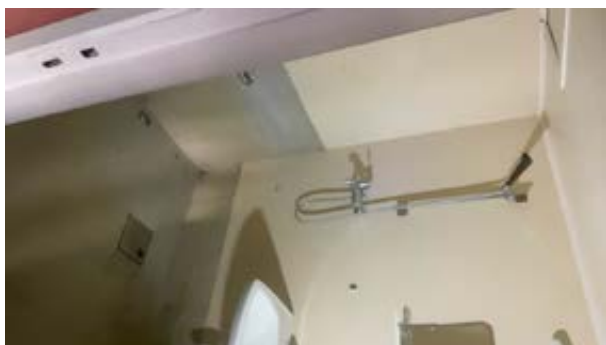
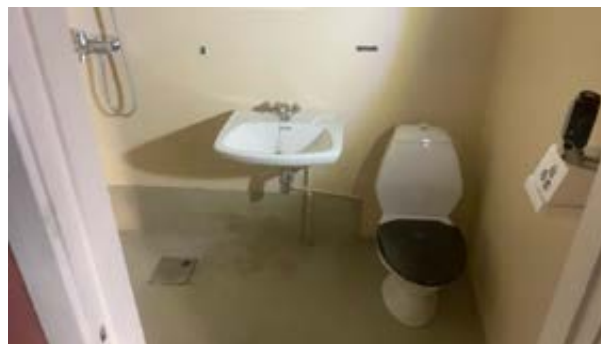
KJELLER > BAD 3,7 M<sup>2</sup>

### TG 2 Tilliggende konstruksjoner våtrom

- Ved andre fuktundersøkelser enn hulltaking, er det ikke påvist indikasjoner på fuktskader.

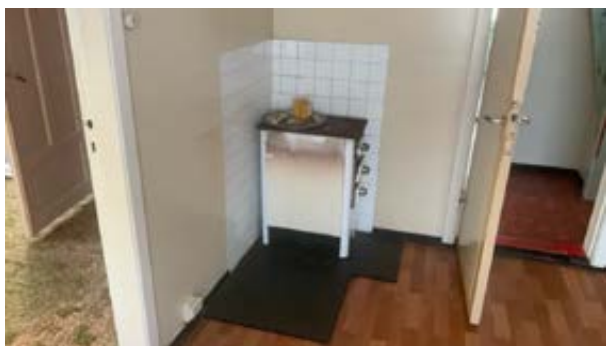
1. ETASJE > KJØKKEN N 13,5 M<sup>2</sup>

## TG 2 Avtrekk

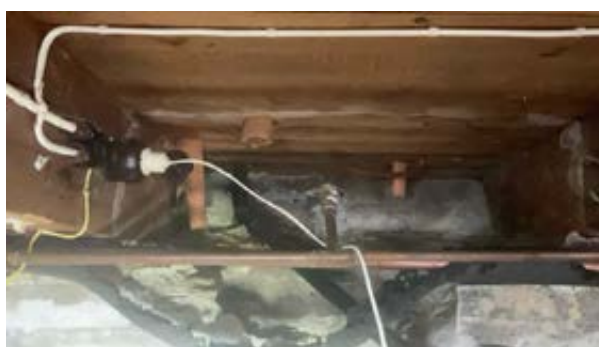
### TG 2 Avløpsrør

Det er avløpsrør av plast.

- Det er ikke behov for utbedringstiltak siden anlegget fungerer i dag, men ut ifra alder kan skader plutselig oppstå på eldre anlegg.
- I forbindelse med oppgradering av våtrom vil det være naturlig med utskiftning av rør.
- Eldre avløpsrør har blant annet større sannsynlighet for lekkasjer, noe som kan føre til omfattende og kostbare vannskader i boliger.

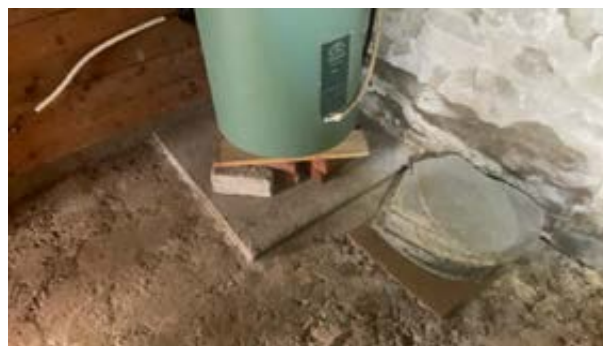
## TG 2 Varme

Elektrisk. Mulighet for vedfyring.

- Det er ikke behov for utbedringstiltak siden varmesentralen fungerer i dag, men ut ifra alder kan skader plutselig oppstå på eldre anlegg.
