# Tilstandsrapport

Leilighet

Ramsvegen 33 , 6445 MALMEFJORDEN

Befaringsdato: 07.04.2026

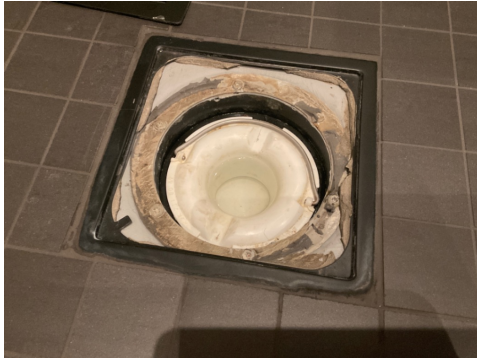
Rommet har plastsluk med smøremembran. Synlig membran/slukmansjett klemt bak klemring i sluk. Vurdert ut i fra utførelse i sluk og alder. Våtromsplater på vegger som tettesjikt.

Sluk, det er membran ført ned i sluken som er korrekt klemmt under klemring.

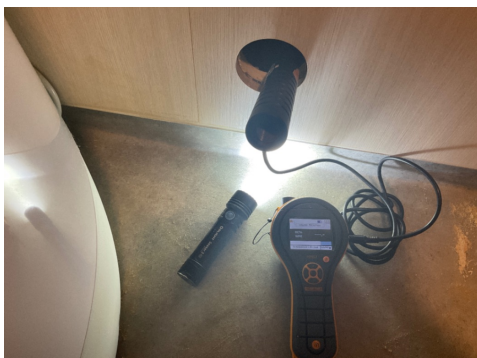
Hulltaking er foretatt fra tilstøtende rom uten å påvise unormale forhold i våtsone. Våtrommet er også fuktkontrollert med egnet fuktmåleverktøy og det er ikke påvist unormale forhold ved fuktsøk i relevante våtsoner i gulv og vegger.

Hulltaking og fuktmåling, ingen fukt eller andre avvik registert i borehull. Hull blir blendet forsvarlig.
