# Tilstandsrapport

Rekkehus

Terneveien 13, 6514 KRISTIANSUND N

Rapportdato: 11.09.2026

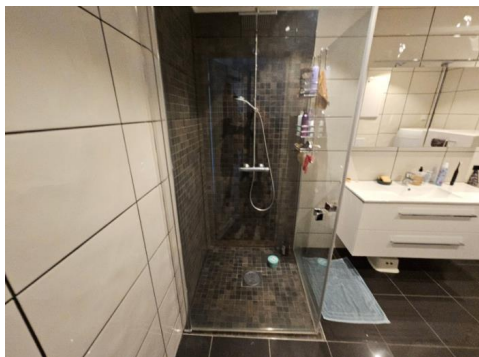
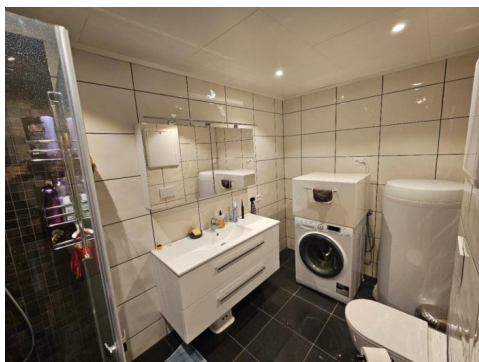
ETASJE 2. > BAD

## TG 1 Dokumentasjon for våtrom

## TG 1 Vanntett sjikt, membran og sluk

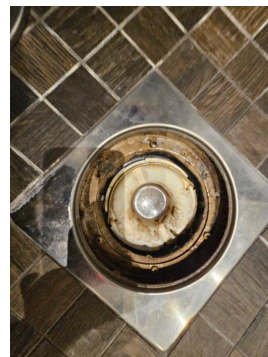
ETASJE 2. > BAD

## TG 1 Sanitærutstyr og innredning

Det er foretatt hulltaking, og det ble ikke registrert unormale forhold ved kontrollpunktet. Hulltaking er en stikkprøvekontroll utført på ett sted og kan ikke utelukke fukt- eller råteskader i andre deler av konstruksjonen.

Det ble målt et fuktinnhold på 6 %, noe som vurderes som tørt. Generelt anses verdier opp til ca. 15 % som tørre, mens vedvarende fuktinnhold over ca. 17–18 % kan gi risiko for utvikling av råte- og muggsopp.

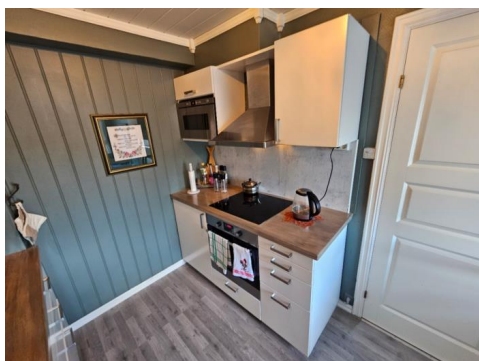
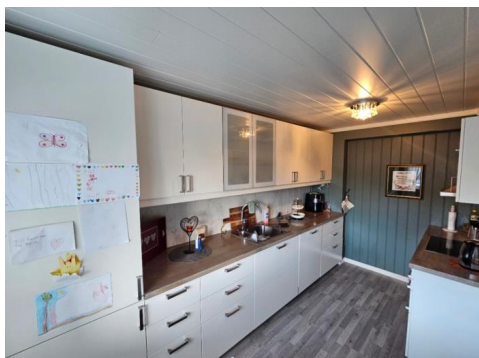
### ETASJE 1. > KJØKKEN

#### ! TG 1 Avtrekk

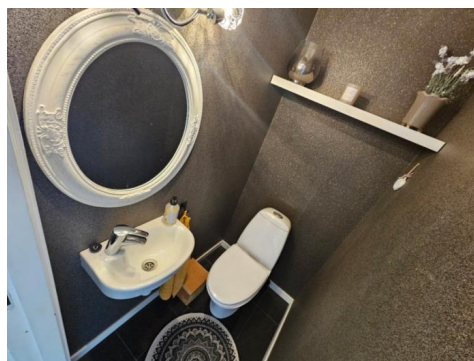
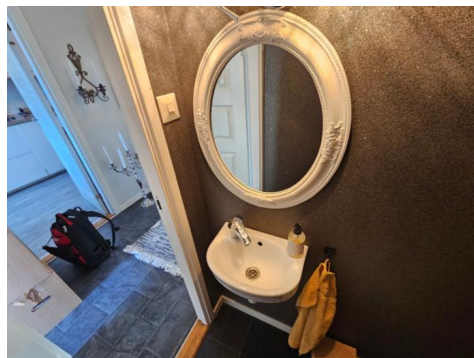
### ETASJE 1. > TOALETTROM

#### ! TG 1 Sanitærutstyr
