# Tilstandsrapport

Enebolig

Moltuvegen 397, 6076 MOLTUSTRANDA

Befaringsdato: 29.10.2025

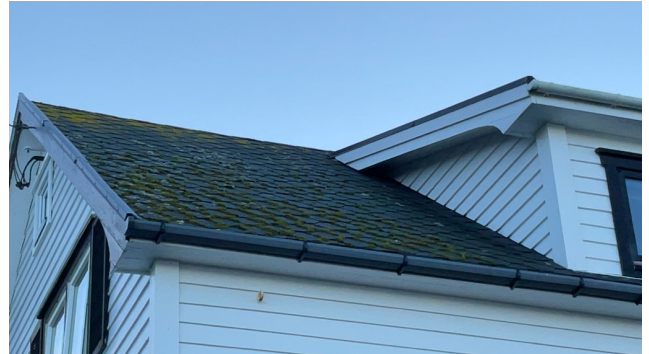
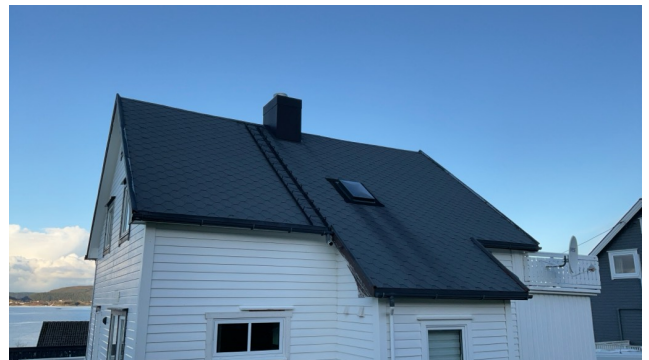
Mosevekst på taktekingen bør fjernes, da dette holder på fuktighet og vil være med på å redusere taktekingens levetid uten tiltak.

Taktekkingen bør kontrolleres jevnlig, spesielt med bakgrunn i at det er påvist stedvis høye fuktverdier i taktroet. Dette for å unngå ytterligere fuktskader og forlenge takets levetid.

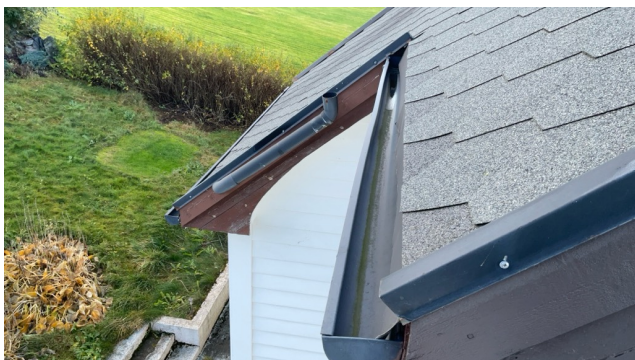
To taknedløp fra taktekingen bakside har lekkasjer, da rørene har gått ut av skjøtene. Enkelt beslag på taktekingen har rustskader.

Snøfangere anbefales montert for å hindre snøras fra taktekingen, noe som kan medføre risiko for personskade, skade på bygningsdeler eller tingskade.

Utettheter i taknedløp må utbedres, og vann fra taknedløpene bør ledes bort fra grunnmuren for å redusere fuktbelastningen på grunnmur og drenering. Manglende tiltak øker risikoen for fuktinntrekk i kjeller.

Beslag med rustskader må vedlikeholdt, alternativt utskiftes. Uten tiltak kan rusthull og lekkasjer oppstå, med påfølgende fuktskader i takutstikkene.

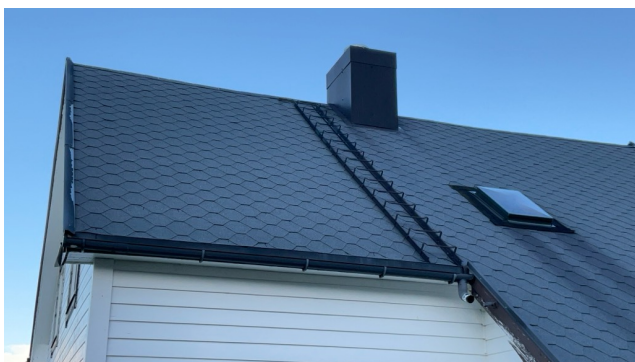
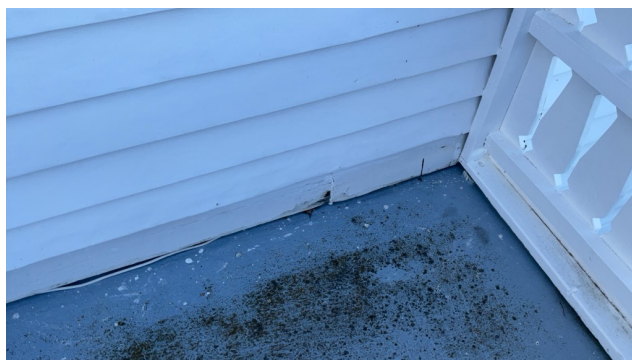
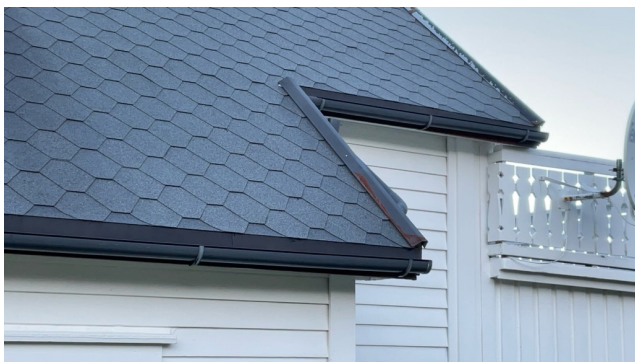
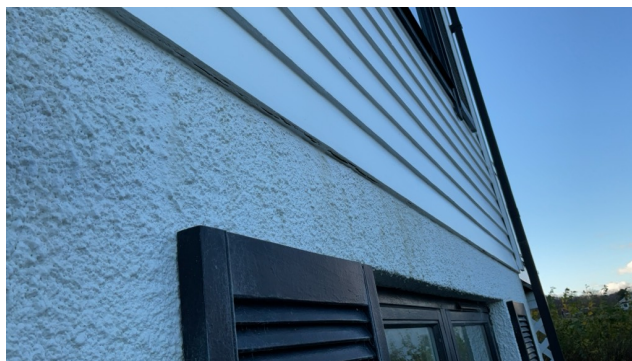
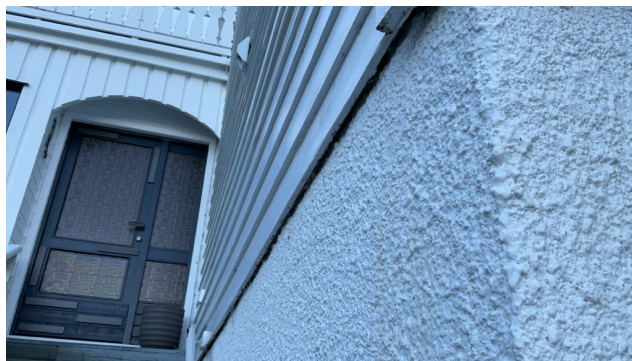
Bordkledning i tilknytting til altan er avsluttet mot glassfiberdekket uten tilfredsstillende avstand, dette øker fuktbelastningen av bordkledningen og vanskeliggjør vedlikehold.

Manglende musesperre på tilbygget kan medføre at skadedyr kan komme inn i bygningen bak bordkledningen. Med påfølgende risiko for bygningsskader.

- Det er ingen eller liten lufting i nedre kant av kledning mot grunnmur.
- Det er påvist spredte råteskader i bordkledningen.
- Det er ingen musesperre i nedre kant av konstruksjon.

Det bør etableres tilstrekkelig lufting inn bak bordkledningen i overgang grunnmur for å forlenge bordkledningens levetid, og redusere risikoen for fuktskader.

Råteskadet bordkledning må skiftes ut for å unngå videre råteskader. Manglende tiltak vil medføre utvikling av råteskader og økt risiko for fuktskader i yttervegger.

- Musesperre må etableres.
- Råteskadet trekledning må skiftes ut.
- Det bør foretas tiltak for å bedre lufting av kledningen.
- Uten tilstrekkelig lufting bak bordkledningen kan fuktighet som trenger inn bak bordene eller gjennom veggen innenfra ikke tørke opp. Dette skaper ideelle forhold for råtesopp og muggvekst.

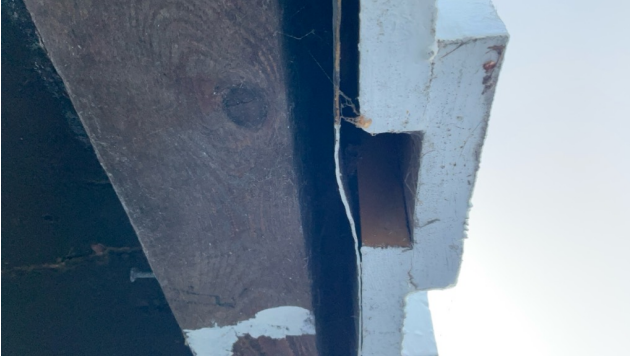
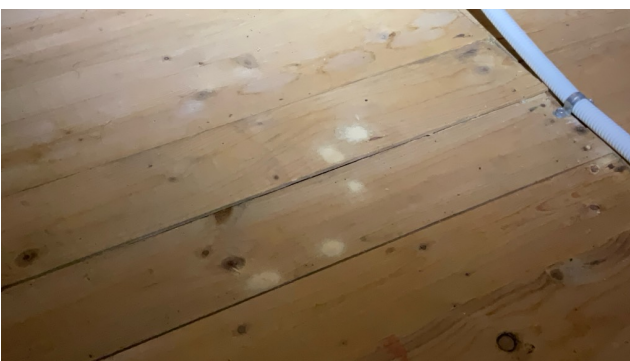
- Det er begrenset/dårlig ventilering av takkonstruksjonen.
- Det er påvist fuktskjolder/skader i takkonstruksjonen.
- Det er registrert symptom på aktivitet fra skadedyr.

Taktroet har stedvis fukt og råteskader, stikktakninger med fuktmåler avdekket forhøyde og skadelige fuktverdier i taktroet.

Skråtakene er isolert uten at det er etablert luftespalte mellom isolasjonen og taktroet. Dette øker faren for kondensskader når varmluft fra loftet møter kalde flater i takkonstruksjonen.

- Konstruksjonene må sikres mot råde, sopp og skadedyr.

Det bør etableres luftespalte mellom taktro og isolasjon, og montere ventiler i endevegger på kryploftet. Dette for å sikre tilstrekkelig ventilasjon og redusere risiko for kondens, fukt og råteskader.

Fuktskadet taktro må påregnes utskiftet for å hindre videre skadeutvikling og opprettholde taktroet bæreevne.

Det må påregnes kartlegging av omfang og tiltak mot mott/striperet borebiller for å stoppe pågående skade, og forhindre ytterligere svekkelse av takkonstruksjonen.

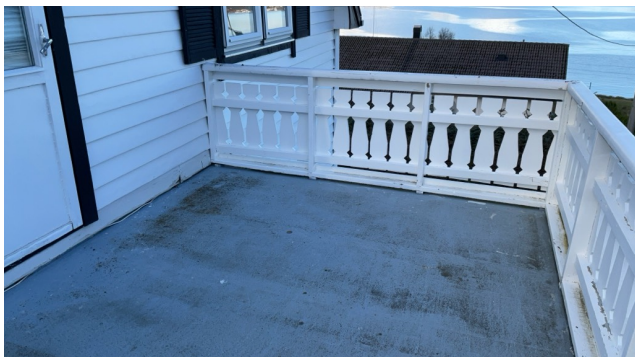
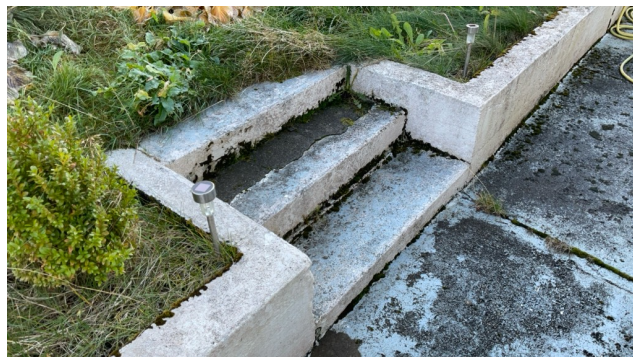
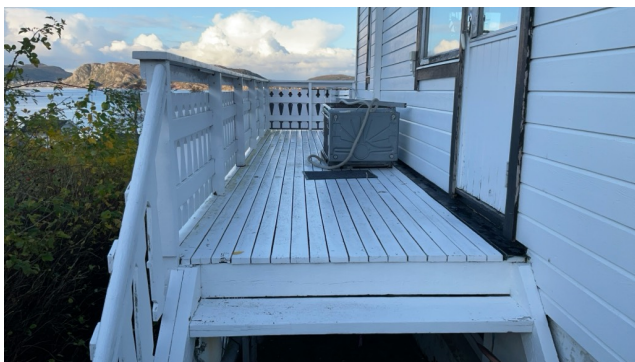
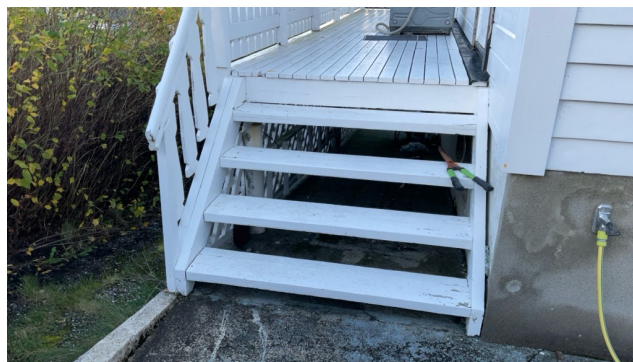
- Rekkverkshøyder er under dagens forskriftskrav til rekkverk i trapper.
- Det er påvist fukt-/råteskader i konstruksjonen.

Håndlist på vegg til hovedinngang har fukt og råteskader. Rekkverkene har lav høyde, og deler av trappene mangler rekkverk. Utførelse på rekkverkene er ikke egnet for å ivareta fall sikkerhet.

- Råteskadede konstruksjoner må skiftes ut.
- Det er ikke krav om utbedring av rekkverkshøyder opp til dagens krav.
- Rekkverket er såpass lavt at det på grunn av sikkerhetsmessige forhold anbefales økning av høyde.

Håndlist med fukt- og råteskader bør utskiftes ut for å sikre tilstrekkelig styrke og stabilitet. Rekkverker høydene bør økes for å bedre ivareta fall sikkerheten.

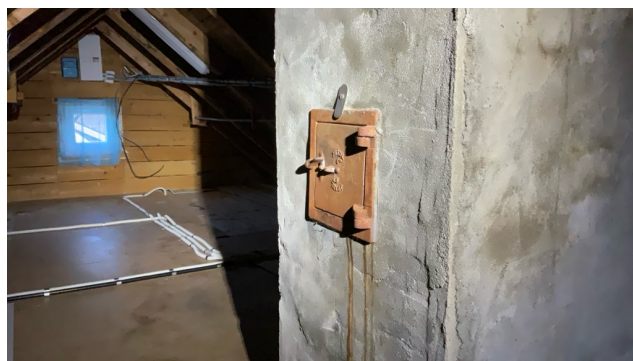
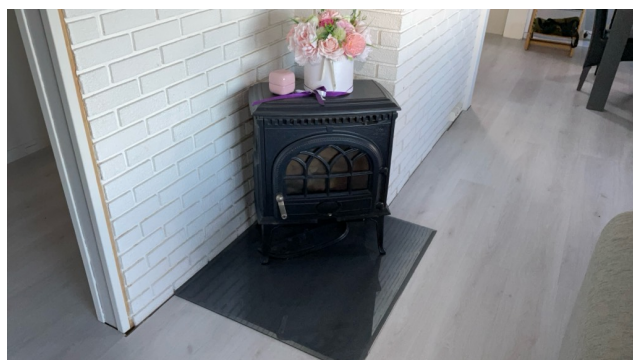
Mursteinpipe skal ikke tildekkes på noen av sidene med unntak av sider som har murt lufteløp. Dette for at sprekker skal kunne oppdages med en gang de oppstår.

Feielukene har rustskader og det er brennbart material på gulvene under feielukene. Pipeløpet har en del sot avleiringer, og bør feies for å forebygge pipebrann i å oppstå.

- Tidspunkt for piperehabilitering nærmer seg.
- Pipevanger må gjøres tilgjengelig.
- Det anbefales å montere ildfast plate under luker på pipe.
- Det må foretas tiltak for å lukke avviket.

Pipevanger må gjøres synlige slik at eventuelle sprekker er mulig og oppdage. Feieluker med rustskader bør vurderes skiftet ut. Pipeløpet bør feies for å redusere risikoen for pipebrann.

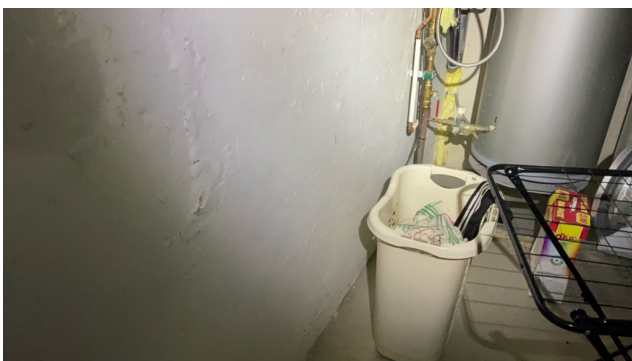
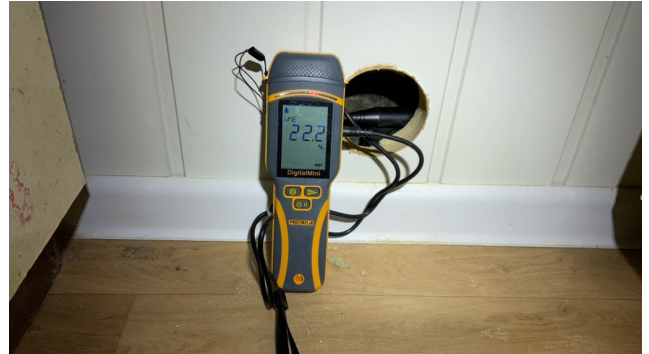
- Det er gjennom hulltaking påvist høyt fuktnivå inne i trekonstruksjonen i hulltakingen, men ikke påvist fuktskader i dette området. Høy luftfuktighet kan over tid føre til muggvekst eller sverting av materialer. Samtidig kan materialer og konstruksjoner bli ødelagt.

- Det påviste fuktnivå gir grunn til å overvåke konstruksjonen jevnlig for å se utvikling over tid, og eventuelt foreta tiltak for å unngå fuktskader.

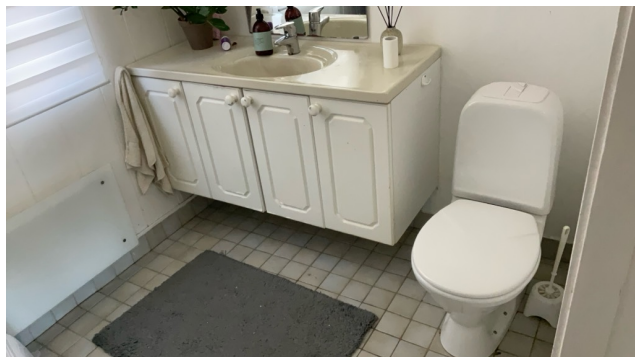
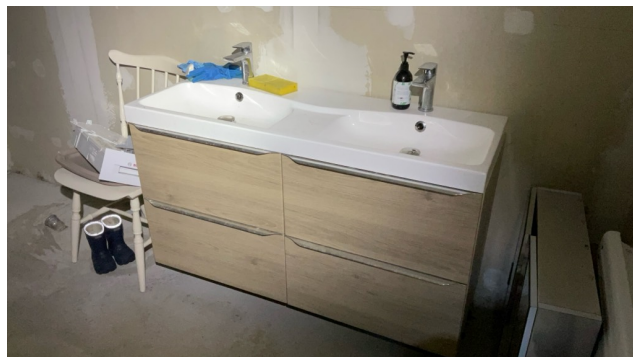
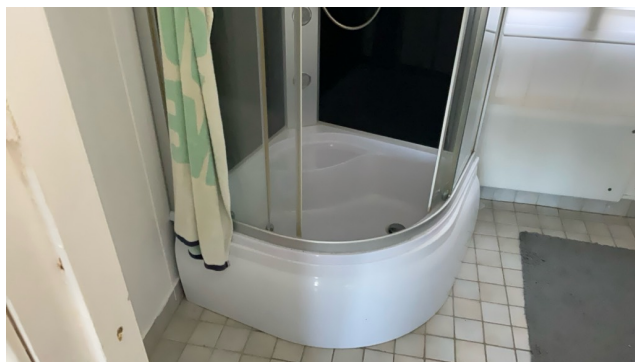
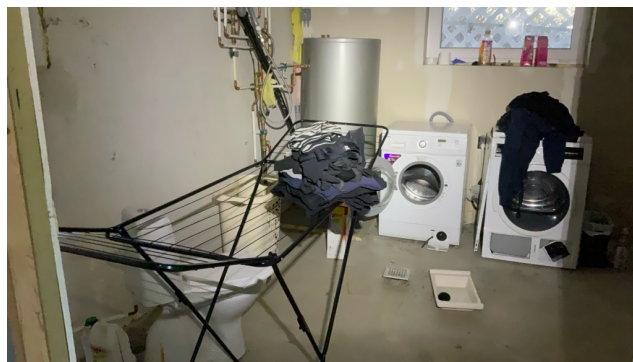
Bad vegger og gulv har ikke vanntett overflater, og våtrommet har ikke sluk montert. Gulvet har en større sprekk, og store deler av flissetingen på gulvet har løsnet. Våtrommet står for total renovering.

- Våtrommet må totalrenoveres. Alle forhold med tettesjikt, våtsone, sluk m.m. må dokumenteres.
- Manglende oppgradering av våtrommet medfører høy risiko for at konstruksjonene ikke vil tåle vanlig bruk av vann eller lekkasjer. Dette kan føre til fuktskader på tilstøtende konstruksjoner.

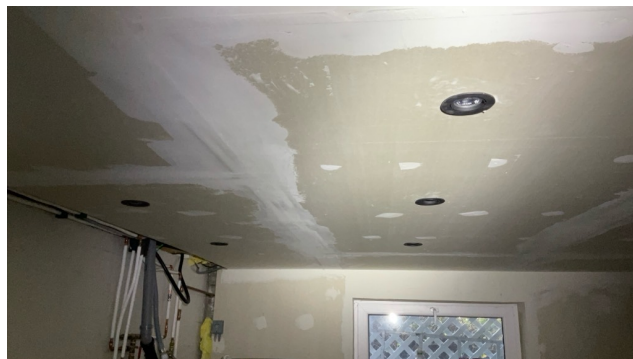
Våtrom under bygging tatt i bruk uten ferdigstilling. Vegger og gulv har ikke vanntett utførelse, og våtrommet har ikke sluk. Ved en vannlekkasje så vil vannskade oppstå. Våtrommet må ferdigstilles.

- Manglende oppgradering av våtrommet medfører høy risiko for at konstruksjonene ikke vil tåle vanlig bruk av vann eller lekkasjer. Dette kan føre til fuktskader på tilstøtende konstruksjoner.
