# Smådalane 18

ELNESVÅGEN

**Eidem Vest- Velholdt enebolig med flott utsikt, hage og garasje! 4 soverom**

Befaringsdato: 10.07.2026

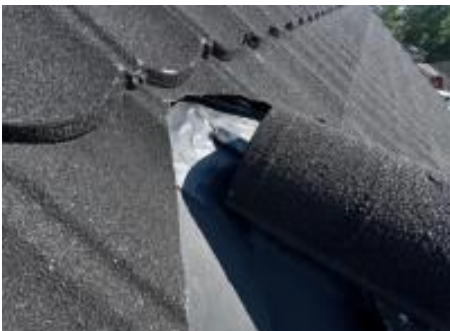
Oversiktsbilde av takteking.

Tidligere lekkasje ved gradrenner som har blitt tettet. Ikke fuktig i dette område i kaldloftet på befaringsdagen.

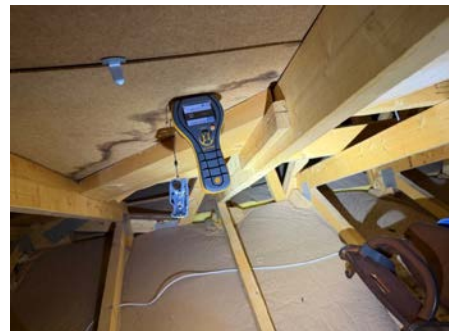
Fuktmåling, ikke utslag på fukt.

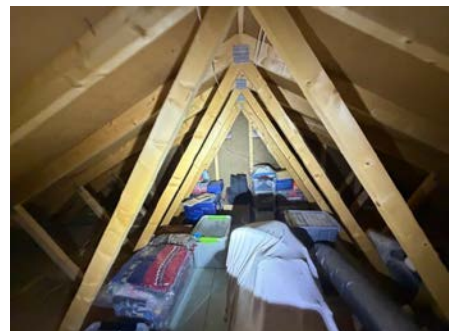
Oversiktsbilde av kaldloftet.

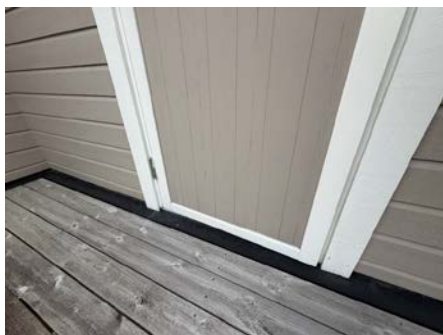
Balkongdør med utgang fra soverom, noe værslitt.

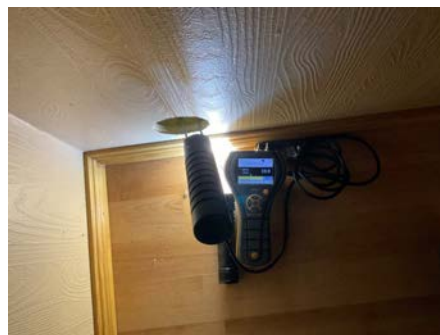
- Det er gjennom hulltaking påvist høyt fuktnivå inne i innforet vegg, men ikke påvist fuktskader i dette området.

Fuktsøk i bunnsvill i hobbyrom, 19,9 vektprosent. Fuktmålinger under 17 % er tørt/normale forhold, over 17 % er det økt risiko, over 20% er det fare for mugg og sopp dannelser.

- Det påviste fuktnivå gir grunn til å overvåke konstruksjonen jevnlig for å se utvikling over tid, og eventuelt foreta tiltak for å unngå fuktskader.

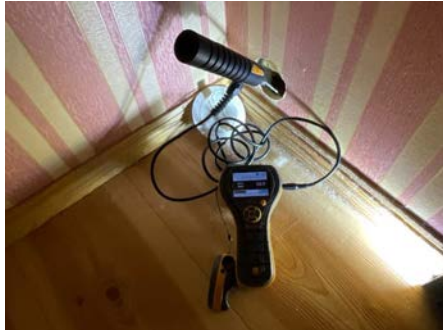
Fuktsøk i bunnsvill i gangen under trapp, 10,9 vektprosent. Fuktmålinger under 17 % er tørt/normale forhold, over 17 % er det økt risiko, over 20% er det fare for mugg og sopp dannelser.

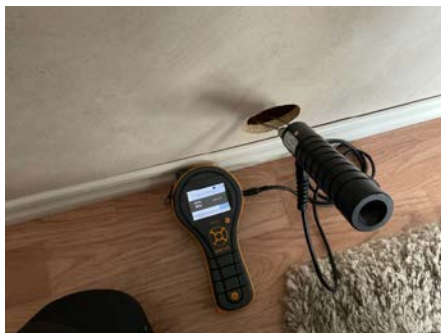
Hulltaking og fuktmåling, ingen fukt eller andre avvik registrert i borehull. Hull blir blendet forsvarlig.

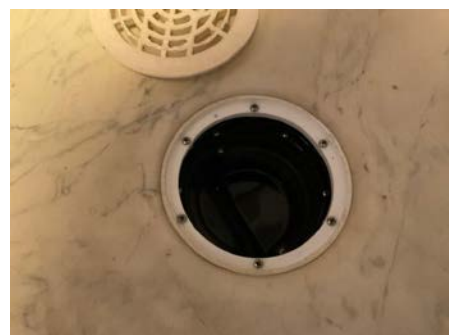
- Konsekvensen er at membranen kan ha redusert funksjon og tetthet som følge av alder, noe som øker risikoen for fuktinntrengning og skjulte skader i konstruksjonen, samt behov for oppgradering eller rehabilitering av våtrommet.

Sluk.

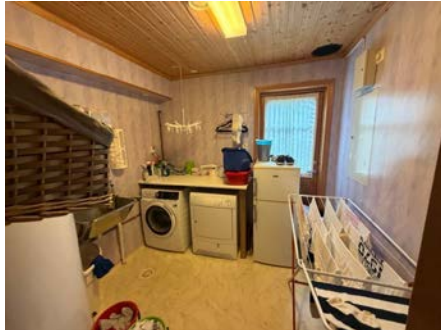
Oversiktsbilde av vaskerommet. Ingen synlig skader, TG3 er satt etter standardenes krav, kun på grunn av alder.

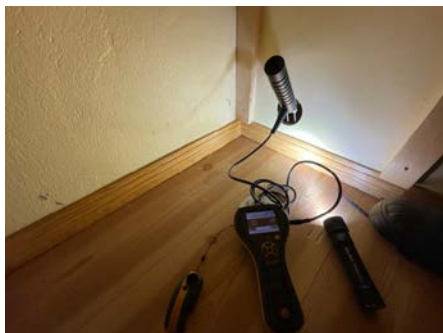
Hulltaking og fuktmåling, ingen fukt eller andre avvik registrert i borehull. Hull blir blendet forsvarlig.

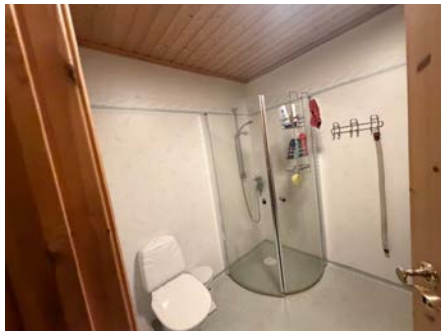
Oversiktsbilde av badet. Ingen synlig skader, TG3 er satt etter standardenes krav, kun på grunn av alder.

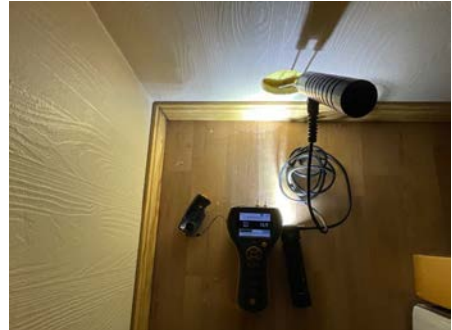
Hulltaking og fuktmåling, ingen fukt eller andre avvik registrert i borehull. Hull blir blendet forsvarlig.

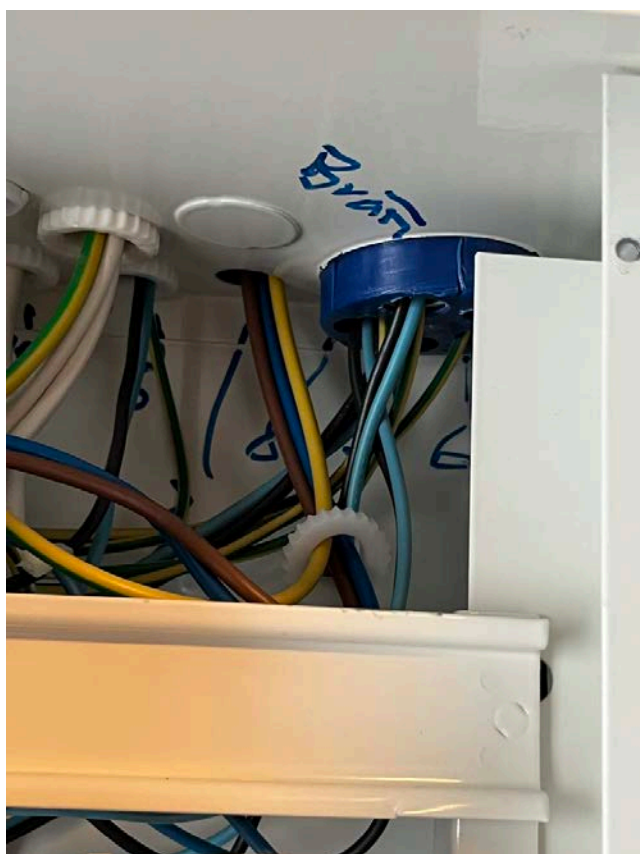
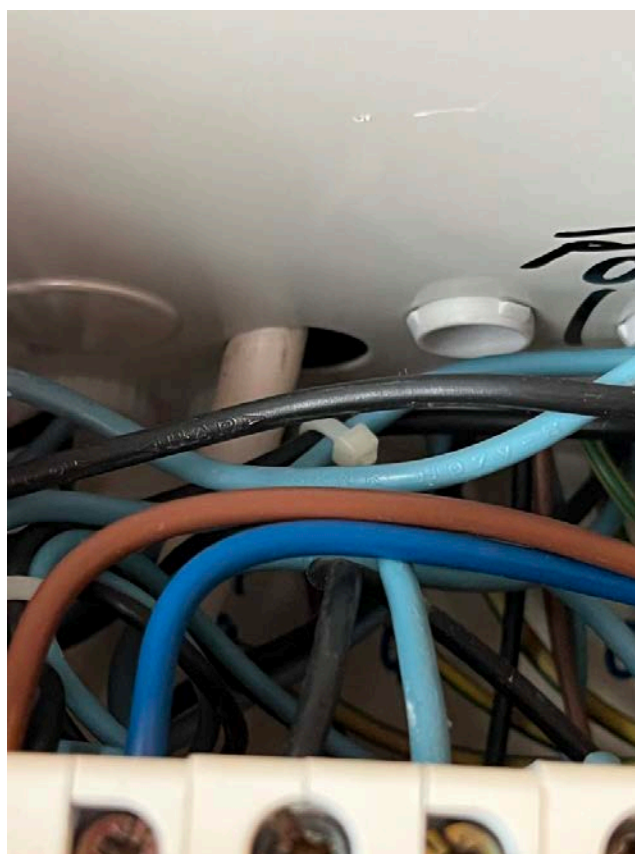
Kabelgjennomføring i fordeling er ikke forskriftsmessig tettet. Jf. FEL § 35.

Defekt skapmuffe og manglende nippel, hovedfordeling.

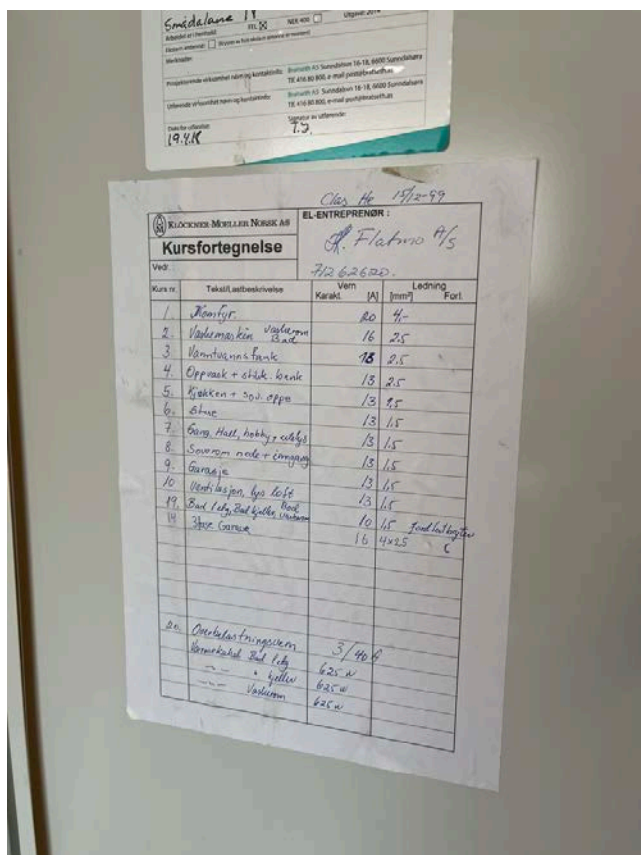
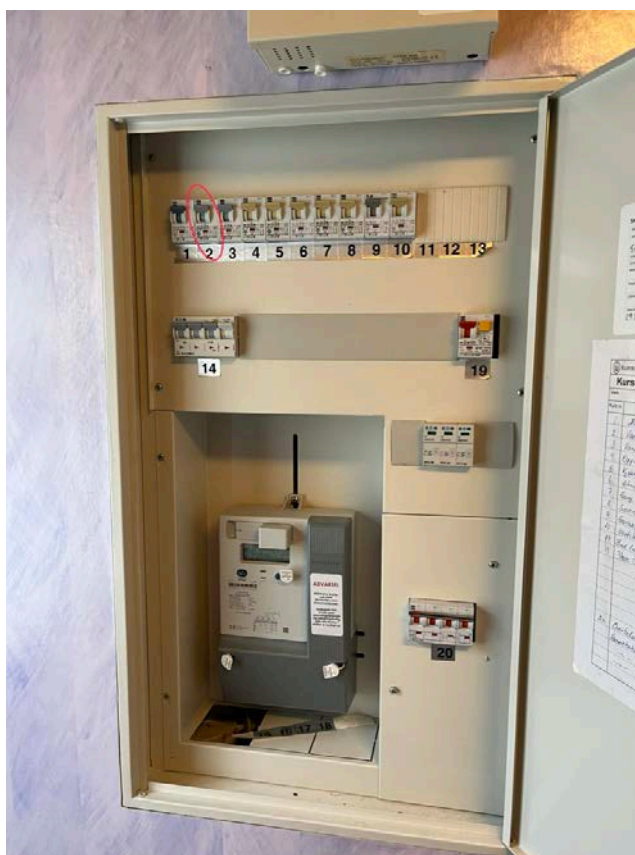
Bad i 1. etg tilkoblet kurs uten jordfeilbryter etter renovering. Kurs 2

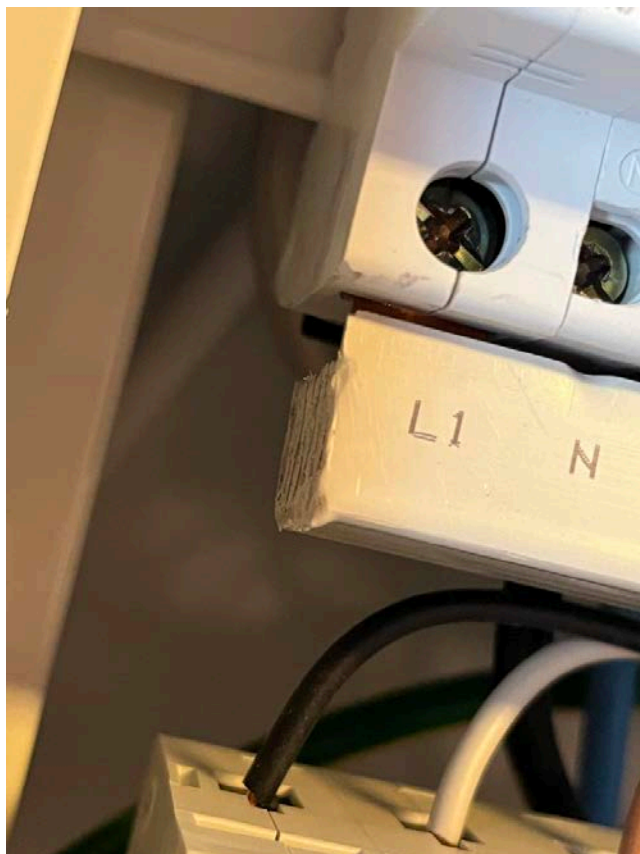
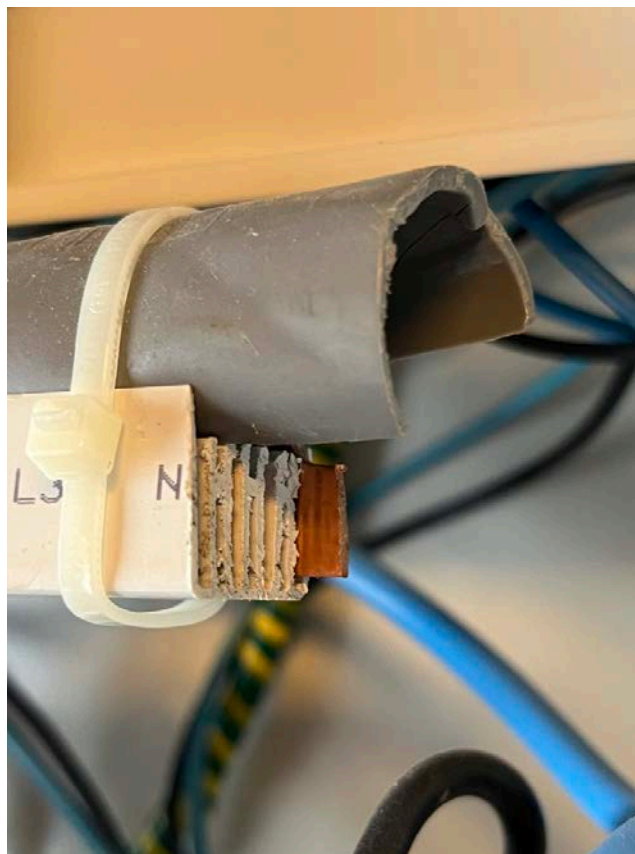
Samleskinne er ikke montert eller brukt iht. fabrikantens montasjeveiledning. Jf. FEL § 22.

Mangler isolering av endene på samleskinne. En skinne stikker ut.
