Skorpaveien 13

KRISTIANSUND N

Sjarmerende enebolig med garasje og flotte uteområder i rolige omgivelser på Skorpa!

Befaringsdato: 13.04.2026

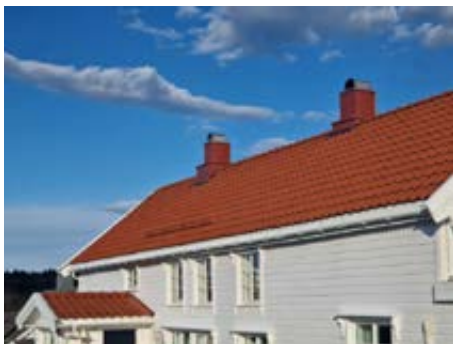
TG 2 Nedløp og beslag

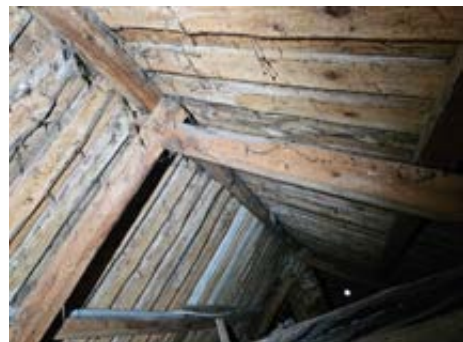
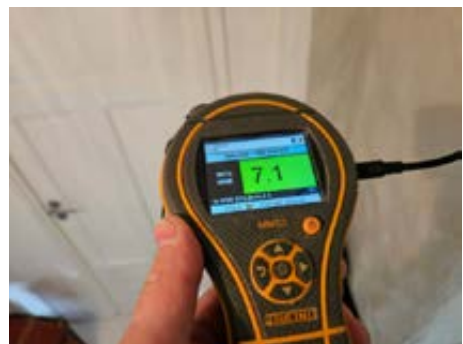
- Det er påvist fuktskjolder i undertak/takkonstruksjon.

Det er registrert skjoldmerker på enkelte steder på innsiden av undertaket. Fuktmerkene kan stamme fra tidligere perioder. Ved bruk av fuktindikator ble skjoldmerkene vurdert som tørre på befaringsdagen. Det var ikke full tilkomst til mørkeloftet på befaringsdagen, og inspeksjon ble derfor utført fra luken i gardintrappen.

Det bør gjennomføres ytterligere undersøkelser for å avklare årsaken til fuktskjoldene og om det fortsatt er risiko for fuktinntrengning. Dersom årsaken ikke utbedres, kan det oppstå skader på takkonstruksjonen over tid, som råte eller soppdannelse. Begrenset tilkomst til mørkeloftet gjør at det kan være skjulte skader som ikke er avdekket.

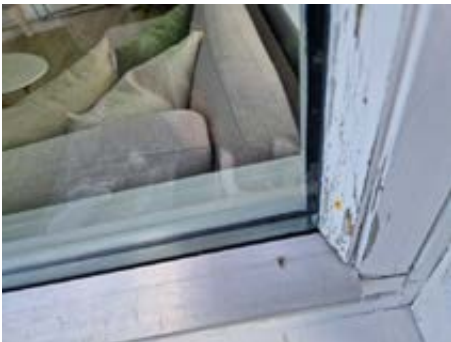
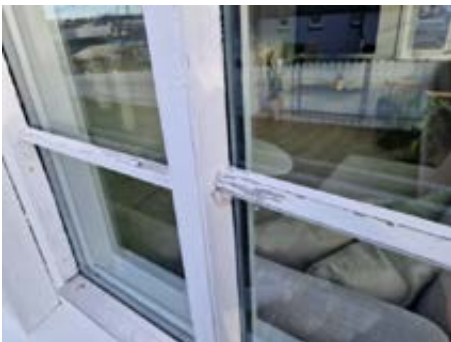
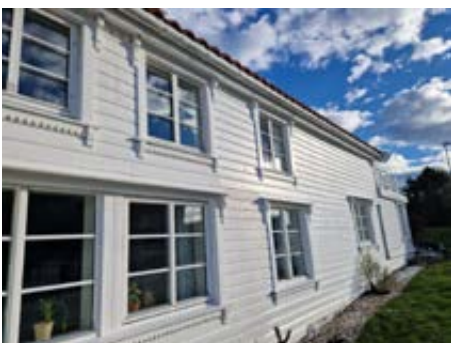
TG 2 Vinduer

- Det er påvist avvik rundt innsetningsdetaljer.

- Karmene i vinduer er slitte og det er sprekker i treverket.

Det er påvist at vinduene har vannbrett av treverk. De eldre vinduene bærer preg av alderen sin med slitte karmene og påbegynt råteskader.

Slitte karmene og vannbrett i treverk gir økt risiko for fuktopptak. Over tid kan dette føre til videre råteutvikling, redusert funksjon og levetid på vinduene, samt fuktskader i tilstøtende konstruksjoner.

Det anbefales å vedlikeholde eller skifte ut værslitte vinduer med påbegynt råte. Vannbrett av treverk bør kontrolleres, vedlikeholdes eller erstattes med mer fuktbestandig løsning, eksempelvis beslag, for bedre beskyttelse mot vannpåvirkning.
