# Prost Ankers gate 23

ULSTEINVIK

Befaringsdato: 05.09.2025

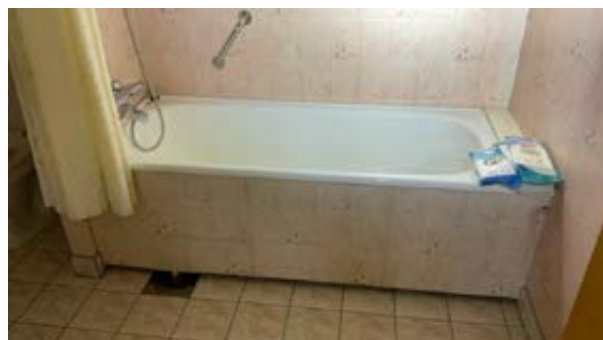
### TG 0 Tilliggende konstruksjoner våtrom

Hulltaking er utført fra gang mot våtsone for badekar. Undersøkelsen avdekket ingen unormale forhold eller forhøyede fuktverdier i tilknytning til hulltakingen.

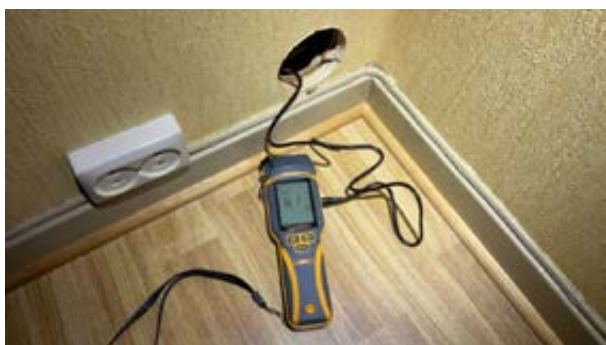
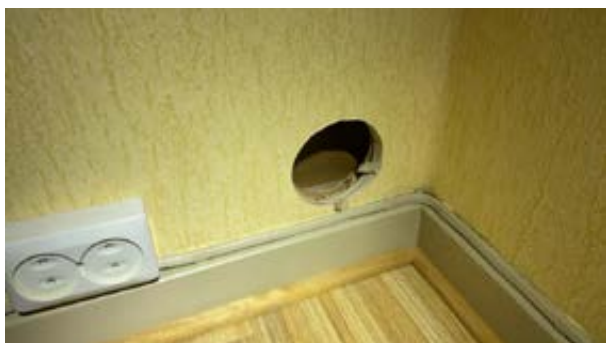
### TG 3 Generell

- Manglende oppgradering av våtrommet medfører høy risiko for at konstruksjonene ikke vil tåle vanlig bruk av vann eller lekkasjer. Dette kan føre til fuktskader på tilstøtende konstruksjoner.

Kostnadsestimat: 100 000 - 300 000

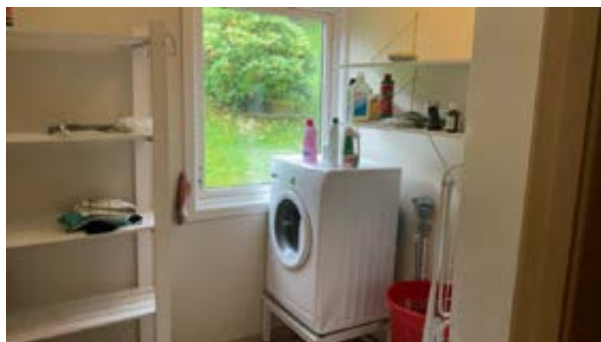
### TG 2 Tilliggende konstruksjoner våtrom

Hulltaking er ikke mulig. Overflate søk med fuktmåler i normalt skadeutsatte deler av våtrommet avdekket ingen unormale forhold.

- Ved andre fuktundersøkelser enn hulltaking, er det ikke påvist indikasjoner på fuktskader.

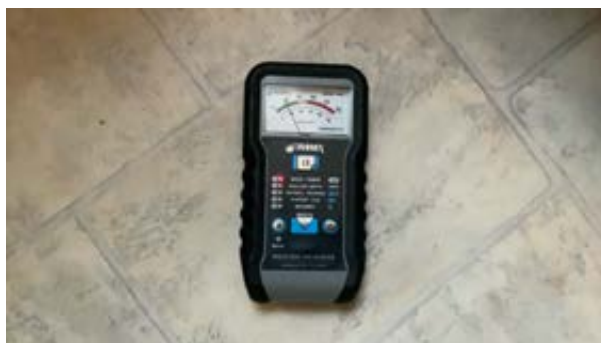
### TG 3 Generell

- Manglende oppgradering av våtrommet medfører høy risiko for at konstruksjonene ikke vil tåle vanlig bruk av vann eller lekkasjer. Dette kan føre til fuktskader på tilstøtende konstruksjoner.

Kostnadsestimat: 100 000 - 300 000

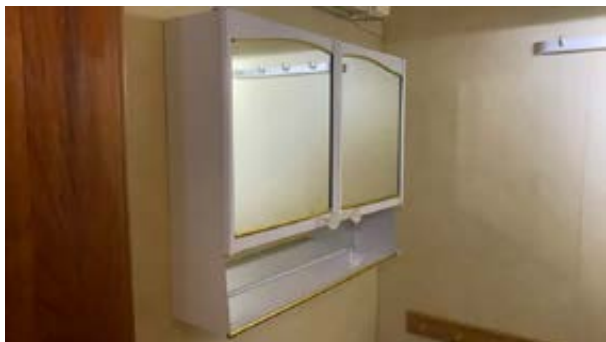
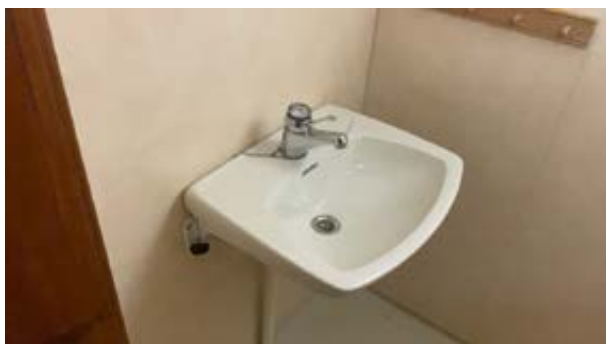
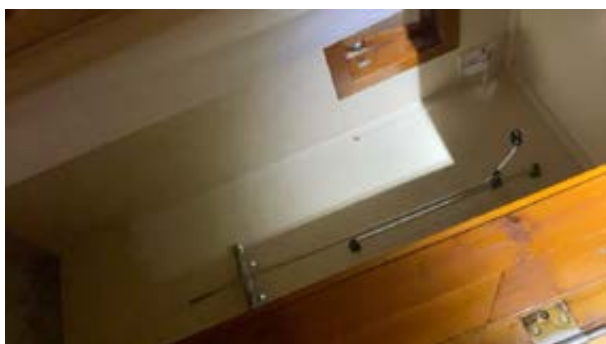
## Tilliggende konstruksjoner våtrom

Hulltaking er utført fra vaskerom mot våtsone for dusjen. Undersøkelsen avdekket ingen unormale forhold eller forhøyede fuktverdier i tilknytting til hulltakingen.

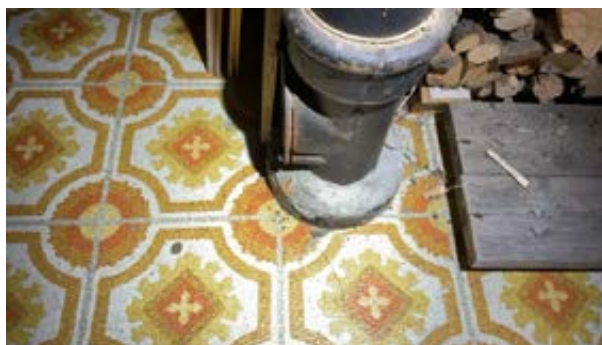
## TG 2 Oljetank

Olje kamin og røropplegg av kobber. Det er ukjent om eiendommen har nedgravd oljetank.
