# Øvre Strandgate 1D

ØRSTA

**Rekkehus med carport og sentral beliggenhet i  
Ørsta | Peis | 3 sov | Nydelig utsikt |**

Befaringsdato: 05.03.2026

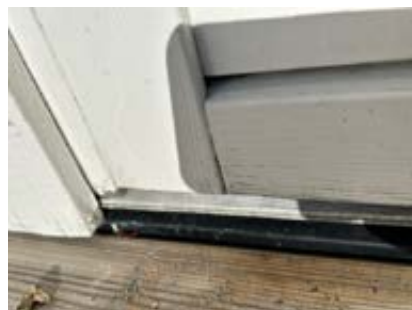
Hovedør

Inngangsdør har skade i dørbladet ved låskasse. Altandør med værslitasje og oppsprukken overflatebehandling i nedre del.

Skaden i dørbladet på inngangsdør, er overmalt, døra er overbygd og videre tiltak skal ikke være nødvendig (eventuelle tiltak i hovedsak av estetiske grunner). Altandør bør vedlikeholdes med vask, forbehandling og maling.

Dersom tiltak ikke utføres, kan dette føre til redusert levetid og risiko for fuktinntrengning i dørkonstruksjonen.

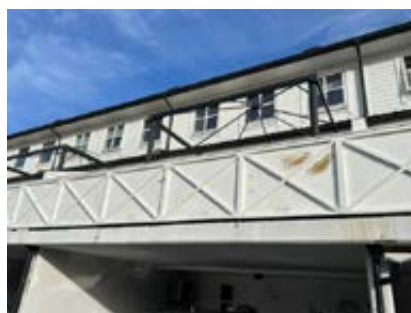
Avslitt maling

Trekonstruksjonene bør vedlikeholdes og overflatebehandles for å hindre videre svekkelse og oppsprekking. Dersom vedlikehold ikke utføres, øker risikoen for råte, redusert levetid og behov for mer omfattende reparasjoner.

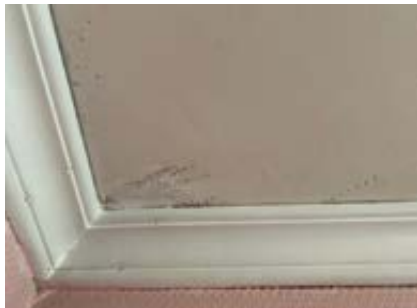
- Overflateskade i tak soverom sørøst
- Overflateeskade vegg ved trapp på loft
- Knirk i parkett ved WC
- Fuktskada parkett ved kjøleskap

Tak soverom

- Gjennomføre ytterligere undersøkelser og foreta utbedring av skade.
- Tiltak for utbedring av avvik må regnes med, dette for å opprettholde funksjon og estetikk.
- Fuktskada parkett må undersøkes nærmere og utbedres lokalt. For å unngå forskjeller i nyanse og type vil det kunne bli nødvendig å skifte deler eller hele gulvet.

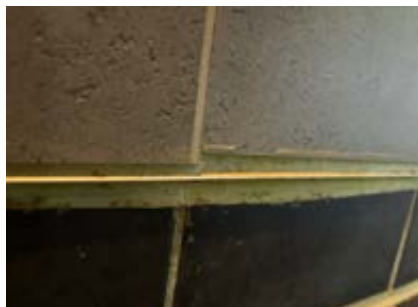
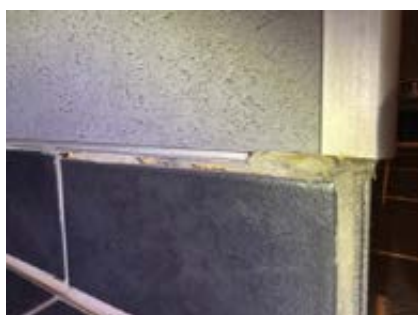
- Våtromsplater er ikke montert fagmessig.
- Det er avvik:

Platene er ikke fuga alle steder, de er avslutta med sprang fra plate, stedvis dekker ikke plate mot hjørneprofil. Stedvis fugeslipp. Det er fuktsøkt i dusjsone uten at det er påvist indikasjon om fuktskade.

- Det må foretas lokal utbedring.
- Dersom våtromsplatene ikke er montert fagmessig, kan dette medføre utettheter som øker risikoen for fuktinntrengning bak platene. Over tid kan dette føre til oppfukning av tilstøtende konstruksjoner, noe som kan resultere i råteskader, muggvekst og eventuelle lekkasjer.

Anbefaler gå over alle fuger og overganger, spesielt i våtsoner. Enkelte av avvika er i hovedsak av estetisk betydning.

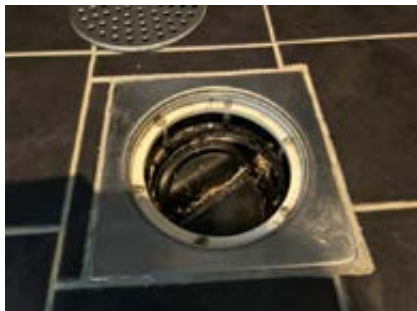
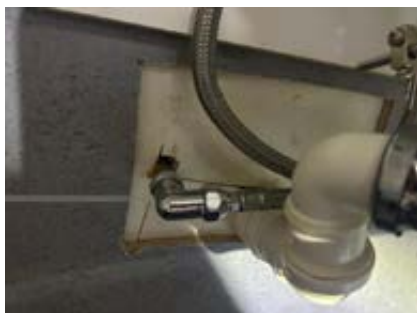
- Det er påvist mangelfull/feil utførelse rundt rørgjennomføringer e.l. som gir fare for fukt i konstruksjonen i våtsone.
- Mer enn halvparten av forventet brukstid er passert på membranløsningen.
- Mer enn halvparten av forventet brukstid er passert på slukløsningen.

- Eldre sluk av plast er ofte utsatt for lekkasjer og særlig i overganger. Eventuelle lekkasjer kan medføre fuktskader på tilliggende konstruksjoner.
- Det er viktig å merke seg at levetiden til en membran varierer basert på kvalitet, installasjon og bruk. Eldre membraner kan bli sprø og sprekke opp, noe som fører til at de mister sin vanntettende funksjon. Dette kan resultere i vannlekkasjer gjennom vegger og gulv og fuktskader.
- Anbefaler forsegle rørgjennomføringer, slik eventuelt lekkasjevann som følger rør, ikke ender i veggkonstruksjon med risiko for fuktskade som konsekvens.
