Terrasseveien 22A

Romslig terrasseleilighet med flott utsikt på Nordlandet. Oppussingsobjekt.

Befaringsdato: 27.04.2026

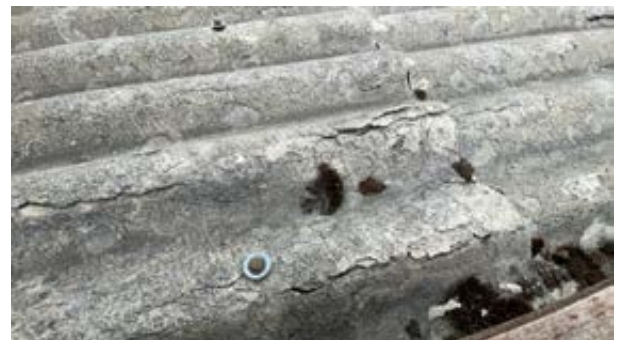
Vurdering av avvik:
• Det er påvist skader eller avvik på selve taktekingen.
• Mer enn halvparten av forventet brukstid er passert på taktekingen.

Frostskader/sprekker i takteking.

Konsekvens/tiltak
• Når takteking og undertak begynner å bli gamle, øker risikoen for lekkasjer, noe som kan føre til omfattende og kostbare reparasjoner av underliggende konstruksjoner dersom en ikke foretar tiltak på konstruksjonene før dette oppstår.
• Taktekingen må skiftes eller utbedres.

Kostnadsestimat: Under 20 000

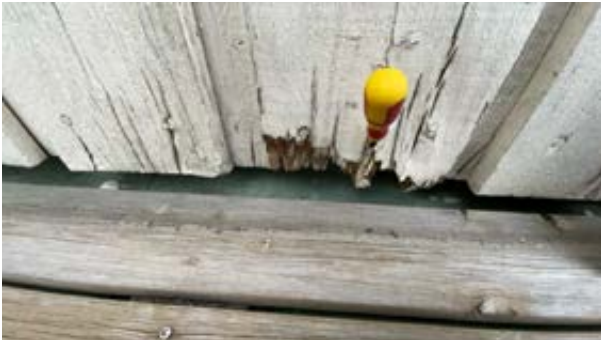
Stedvis råteskader i bordkledning.

Tedvis råteskader i bordkledning mot syd.

Skadet bordkledning må påregnes skiftet inne rimelig tid.

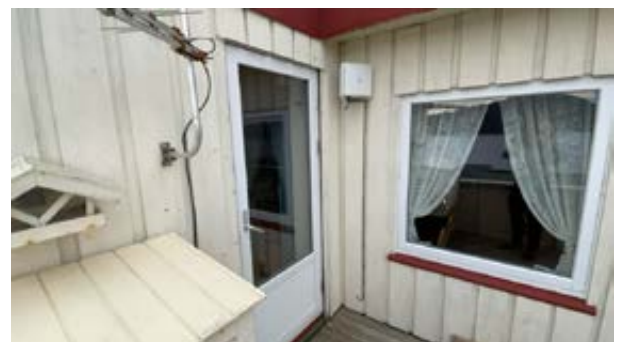
- Det er påvist avvik rundt innsetningsdetaljer.

Balkongdør ut til takterasse.

- Det bør gjøres tiltak for å lukke avviket.

Anbefaler kontroll over tid med tanke på svekket lufting og mulighet for drenering over dører/porter.

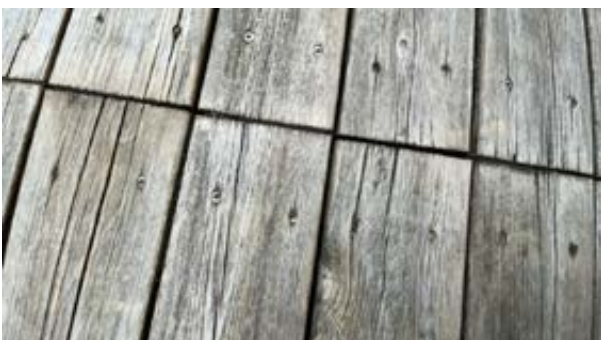
- Oppbyggingen av terrasse/balkong øker faren for skjulte skader i konstruksjonene.

Tørkesprekker i terrassedekke.

Sprekker/slitasje i terrassebord.

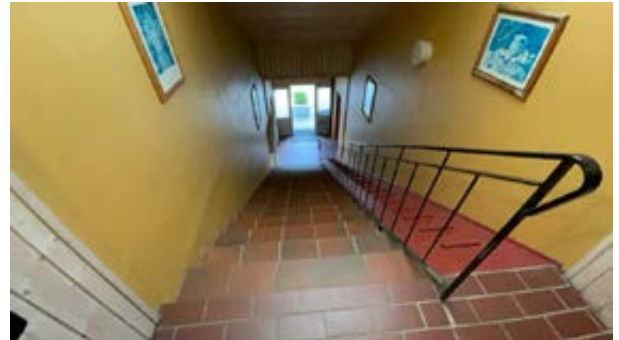
Felles trapp uten håndreke.

Felles trapp.

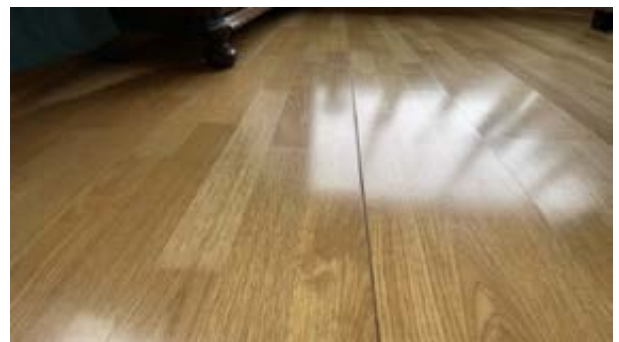
- Det er påvist skader på overflater.

Stedvis gliper/skade på laminat.

- Gjennomføre ytterligere undersøkelser og foreta utbedring av skade.

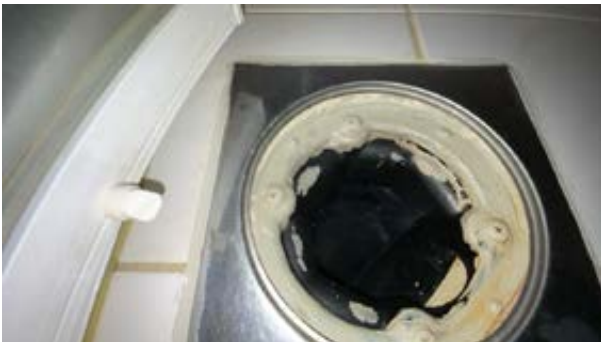
- Det er påvist mangelfull/feil utførelse rundt rørgjennomføringer e.l. som gir fare for fukt i konstruksjonen i våtsone.
- Membran kan ikke konstateres (ikke synlig og det foreligger heller ikke dokumentasjon).
- Mer enn halvparten av forventet brukstid er passert på membranløsningen.

- Løsningen/utførelsen rundt rørgjennomføringer gir fare for fukt inn i konstruksjoner.
- Konsekvensen er at det kan oppstå fuktskader i konstruksjonen bak overflatematerialet. Vann kan trenge inn gjennom utette rørgjennomføringer og forårsake fuktskader ved fukttilførsel gjennom enten bruksvann eller lekkasjevann.
- Det er viktig å merke seg at levetiden til en membran varierer basert på kvalitet, installasjon og bruk. Eldre membraner kan bli sprø og sprekke opp, noe som fører til at de mister sin vanntettende funksjon. Dette kan resultere i vannlekkasjer gjennom vegger og gulv og fuktskader.
- Det må gjøres nærmere undersøkelser. Manglende membran/tettesjikt medfører risiko for lekkasjer og fukt i konstruksjonen.
- Det må innhentes dokumentasjon. Manglende membran/tettesjikt medfører risiko for lekkasjer og fukt i konstruksjonen.

Plastsluk.

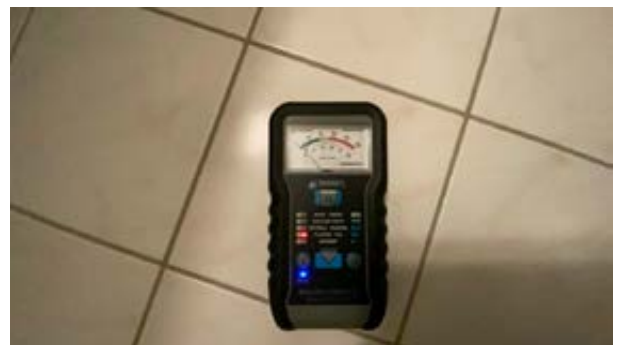
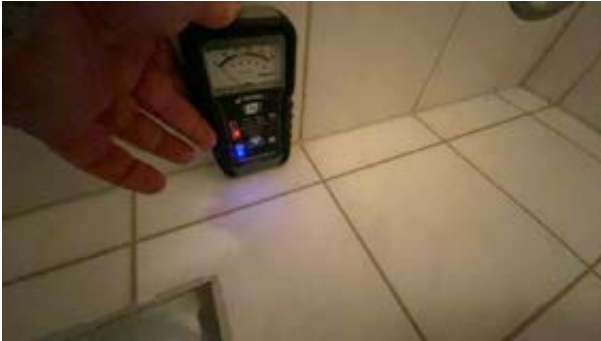
Ingen unormale verdier ved bruk av fuktindikator på gulv/vegger i våtsone.

Fuktsøk viste ingen forhøyede verdier

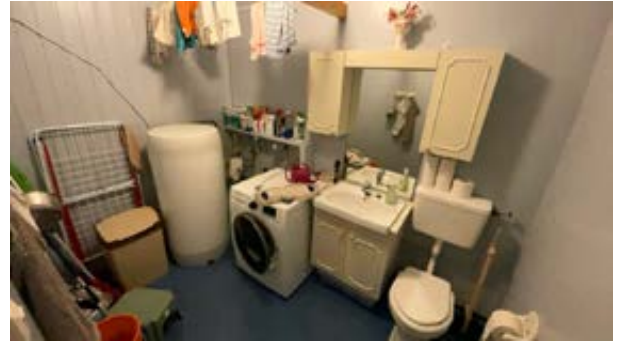
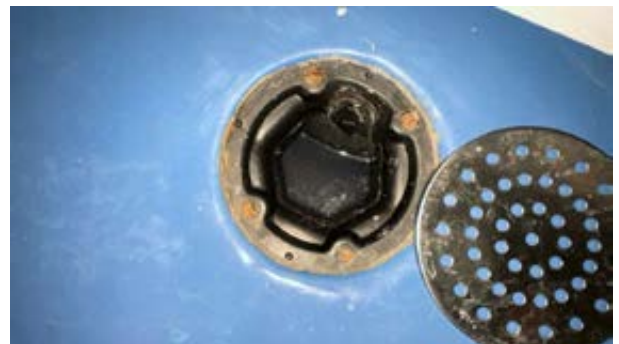
Vaskerom.

Plastsluk.

- Våtrommet må totalrenoveres. Alle forhold med tettesjikt, våtsone, sluk m.m. må dokumenteres.
- Våtrommet har behov for omfattende oppgraderinger. For å sikre en løsning som oppfyller gjeldende krav, bør tettesjikt, sluk og røropplegg oppgraderes og dokumenteres.
- Manglende oppgradering av våtrommet medfører høy risiko for at konstruksjonene ikke vil tåle vanlig bruk av vann eller lekkasjer. Selv om det er dusjkabinett, er det fortsatt en betydelig risiko for at våtrommets konstruksjoner ikke tåler lekkasjer. Dette kan føre til fuktskader på tilstøtende konstruksjoner.

Kostnadsestimat: 200 000 - 500 000

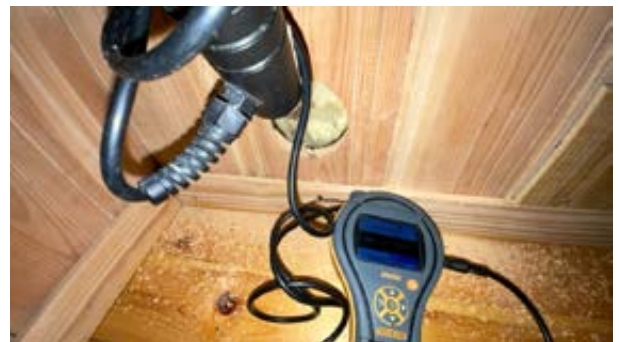
Fuktkvotemåling (vekt%) i konstruksjonen ble målt til 7.

Kontroll ved piggmåling viste under 7 vekt%.

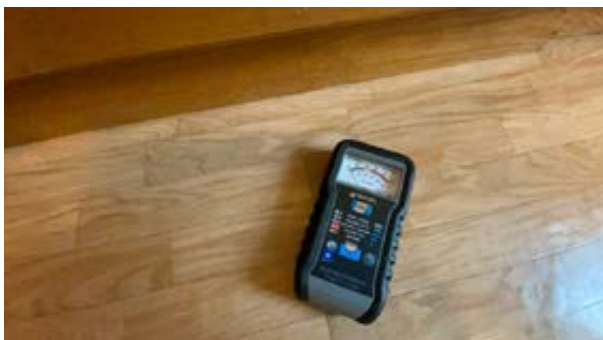
Ingen forhøyede vedier ved bruk av fuktindikator nedenfor vask/oppvaskmaskin.

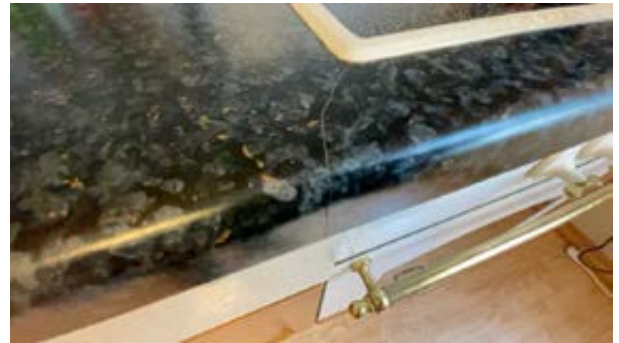
- Det er påvist sprekker i overflater.

Sprekk i benkeplate ved platetopp.

Sprekk/skade på benkeplate ved platetopp

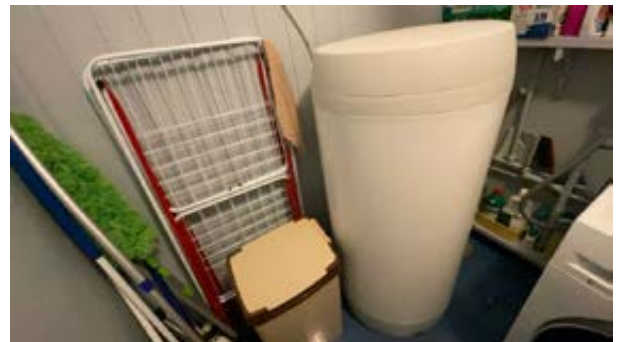
Varmtvannsbereder plassert i vaskerom.

- Det bør etableres tilfredsstillende el-tilkobling etter gjeldende forskrift.

Kostnadsestimat: Under 20 000

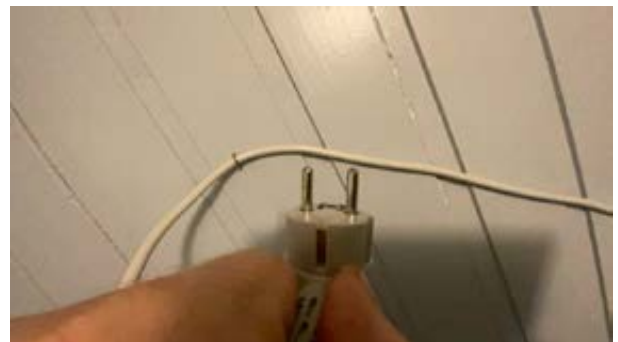
Ingen visuelle svimerker på stikk ved dagens befaring.
