# Leinesveien 13 Steigen

ENEBOLIG MED ANNEKS /GARASJE. STRANDLINJE OG NAUST

**Enebolig med Anneks /garasje. Strandlinje, naust.  
Stor eiet tomt på hele 103 dekar, Leinesveien 13 i  
Steigen**

| Adresse | Leinesveien 13<br>8285 LEINES |

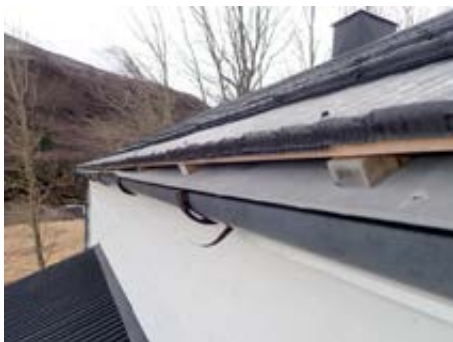
Mangler spillblikk  
Rustet takrennekroker.

Spillblikk bør monteres for å unngå fukt og råteskader i nedre del av taket

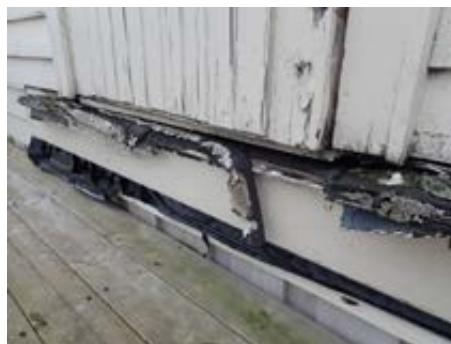
Vegg under altandøra må fornyes. Fare for råteskader er påregnelig

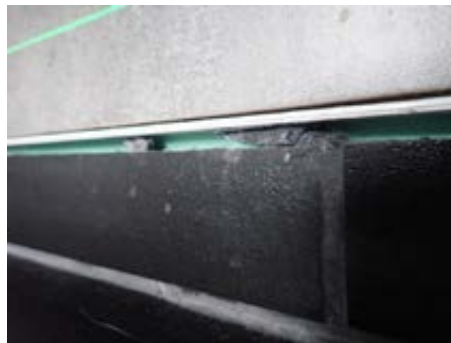
Mangelfull fugging

Fugging foretas

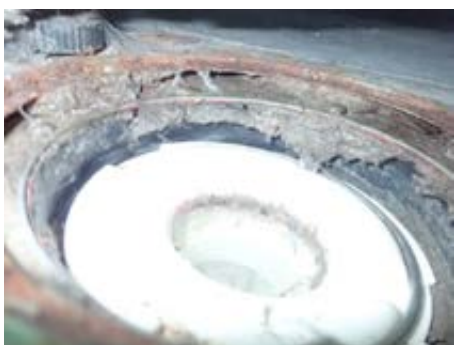
Sluk

Som forebyggende tiltak er det derfor viktig at sluket blir renset for avfallsstoffer, for på best mulig måte ivareta at en raskest mulig avrenning skjer. Dette er et midlertidig tiltak, men ikke tilstrekkelig nok for å kunne være helt sikker på å unngå lekkasjer i området rundt sluket.

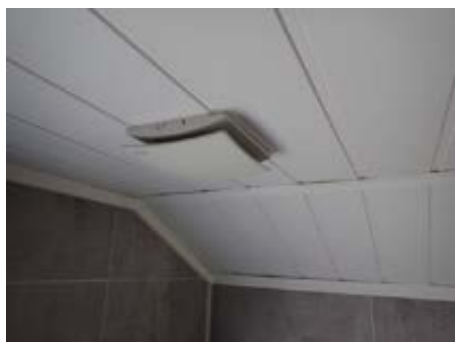
El-vifte i tak

Viften bør skiftes. Tilluft etableres.

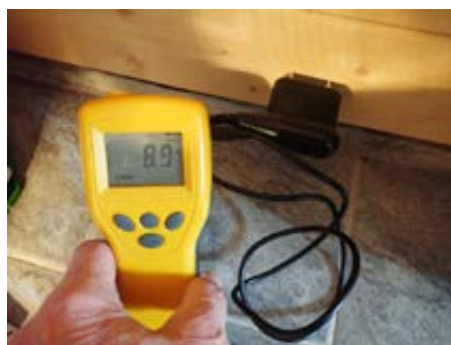
9 % fuktindikering i panelvegg

Uegnede materialer må fuktbeskyttes/utskiftes.

Eventuell utvendig fuktsikring mot grunnmuren.

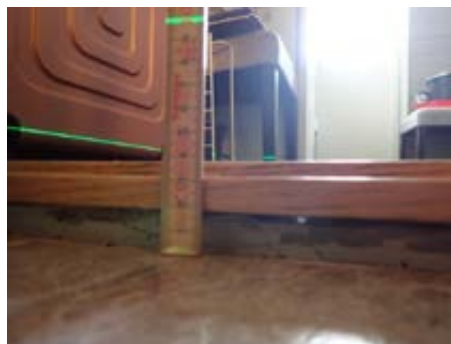
18 mm mellom flis og dørstokk  
Ikke synlig membran.

- Overvåk konstruksjonen jevnlig. For å få tilstandsgrad 0 eller 1 må løsningen utbedres, men tidspunktet for når dette er nødvendig er vanskelig å si noe om.
- Det må foretas lokale tiltak for å utbedre utettheter på våtrommet.
- Konsekvensen er at det kan oppstå fuktskader i konstruksjonen bak overflatematerialet. Vann kan trenge inn gjennom utette rørgjennomføringer og forårsake fuktskader ved fukttilførsel gjennom enten bruksvann eller lekkasjevann.
- Tilgang til sluk må bedres både for inspeksjon og rengjøring.
- Når sluket har begrenset tilgang, er det vanskelig å rengjøre sluket og å inspisere den for å oppdage skader i membranen/fuger rundt sluket, som er avgjørende for å forhindre lekkasjer.
- Det må gjøres nærmere undersøkelser.
- Det må gjøres nærmere undersøkelser. Manglende membran/tettesjikt medfører risiko for lekkasjer og fukt i konstruksjonen.

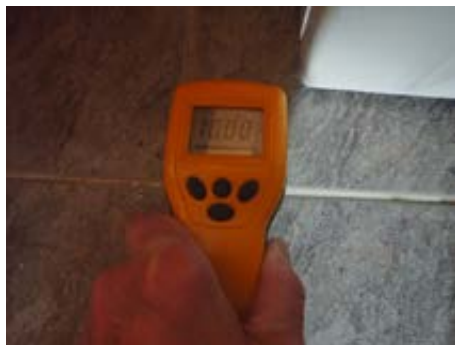
Fuktindikering i gulv.

Jevnlig kontroll bør utføres.

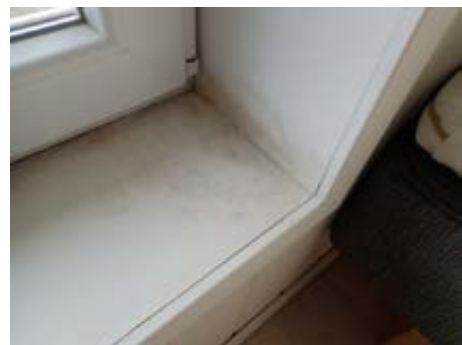
Fuktskader i foring

Nye foringer monteres.

Undersøke hva som var årsaken til lekkasjen.

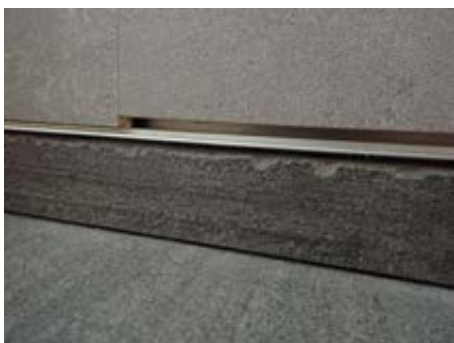
Det registreres store avvik på monteringen av våtromsplatene. Åpninger som ikke er fuget må fuges for å hindre at fukt trekker inn i veggkonstruksjon.

Store avvik - åpning mellom aluminiumsflit og veggplate.

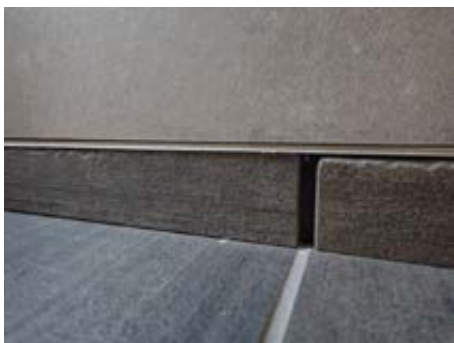
Fuging mangler

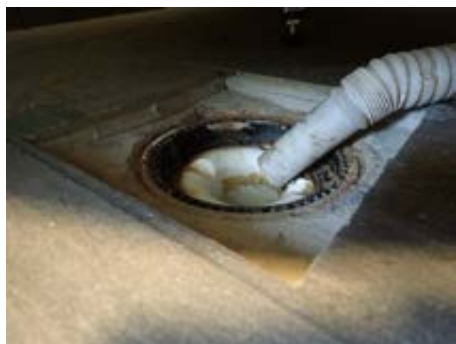
Rist mangler

Som forebyggende tiltak er det derfor viktig at sluket blir renset for avfallsstoffer, for på best mulig måte ivareta at en raskest mulig avrenning skjer. Dette er et midlertidig tiltak, men ikke tilstrekkelig nok for å kunne være helt sikker på å unngå lekkasjer i området rundt sluket.
