# Sagbakkvegen 55

Sjarmerende fritidsbolig med stor terrasse og  
nydelig utsikt i Bøfjorden

Befaringsdato: 18.03.2026

Rapportdato: 26.03.2026

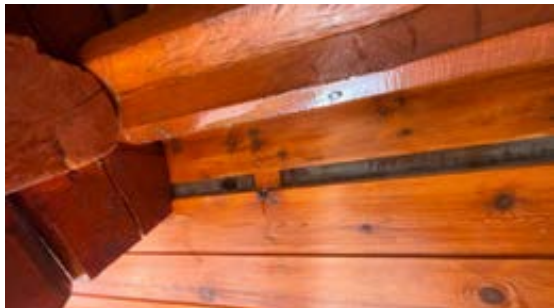
- Det er avvik:
- Det er skade på insektsnettingen i raftekassen.
- Det er en stor åpning bak takrennen som mangler tilstrekkelig sikring mot skadedyr og fugler.

Skadet insektsnetting i raftekaske.

- Tiltak:
- Skade på insektsnettingen i raftekassen bør utbedres, og åpningen bak takrennen bør tettes for å hindre inntrenging av insekter, mus, fugler og snø.
- Dersom tiltak ikke utføres, vil det være økt risiko for skadedyr, fuktskader og varmetap i takkonstruksjonen.

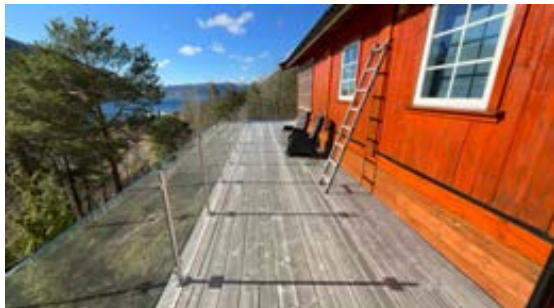
- Det er påvist at dekke på terrassen har en del sprekker enkelte steder, og det er behov for overflatebehandling.

Oversiktsbilde terrasse.

- Sprekkene i terrassedekket bør utbedres, og det bør utføres nødvendig overflatebehandling for å hindre videre forringelse av materialet. Dersom tiltak ikke gjennomføres, kan dette føre til økt vanninntrengning, råteskader og redusert levetid på terrassen.

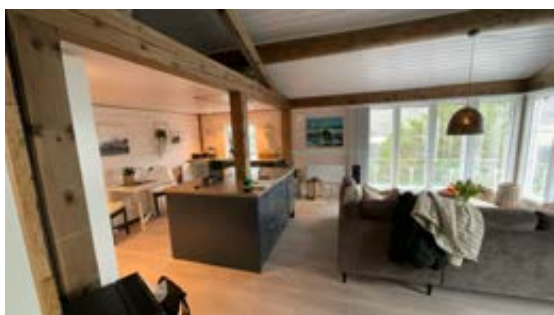
Stue/kjøkken i tilbygg fra 2013:

Plassering av laser ved kontroll av stue/kjøkken er på kjøkkenøy forholdsvis midt i rommet. Det er målt 10mm. høydeforskjell gjennom rommet . TG 1

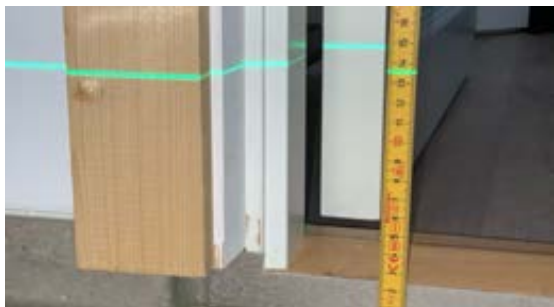
- Det er påvist at høydeforskjell fra topp slukrist til gulv/synlig topp membran ved dørterskel er mindre enn 25 mm.
- Det er påvist avvik i fallforhold til sluk i forhold til krav i forskrift på byggetidspunktet.

Høyde gulv ved dørterskel. 2 mm over sluk.

- Andre tiltak:
  - Et bad med manglende/ redusert fall til sluk blir mindre funksjonelt og sikkert for brukeren. Dette kan medføre stående vann på gulvet, vann som ikke ledes effektivt til sluket, økt risiko for at vann renner ut av rommet og redusert sklisikkerhet på gulvet.
  - Det bør etableres korrekt fall mot sluk og tilstrekkelig høydeforskjell ved terskel for å oppfylle forskriftskravene.
- Manglende fall og utilstrekkelig høydeforskjell øker risikoen for vannskader ved lekkasje, da vann kan ledes ut av våtrommet og inn i tilstøtende konstruksjoner.

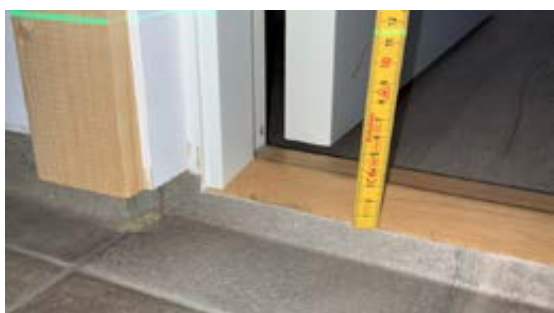
- Det er påvist mangelfull/feil utførelse rundt rørgjennomføringer e.l. som gir fare for fukt i konstruksjonen i våtsone.
- Det er påvist mangelfull/ufagmessig utførelse av gulvbeleggets oppbrett.

Ikke fagmessig utførelse av oppbrett på gulvbelegg.

- Andre tiltak:
    - Det bør foretas utbedring av gulvbeleggets oppbrett for å sikre tett utførelse.
- Mangelfull utførelse kan føre til fuktinntrengning i konstruksjonen, med risiko for fuktskader og muggdannelse.

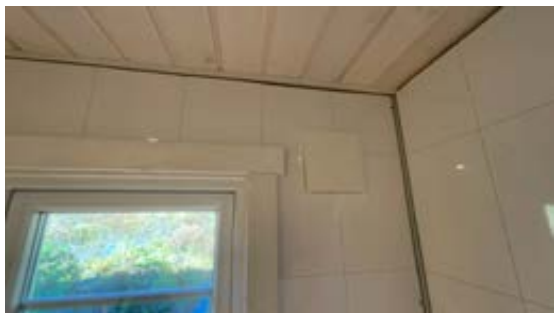
spjeldventil på yttervegg.

Det bør etableres tilfredsstillende tilluft til våtrommet, for eksempel ved å montere en luftspalte eller ventil ved døren. Manglende tilluftsventilering kan føre til dårlig luftkvalitet, økt fuktbelastning og risiko for sopp- og muggdannelse.

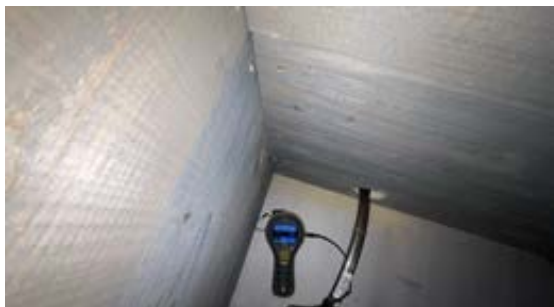
Fuktkvotemåling (vekt%) i bunnsvill ble målt til 11,6.

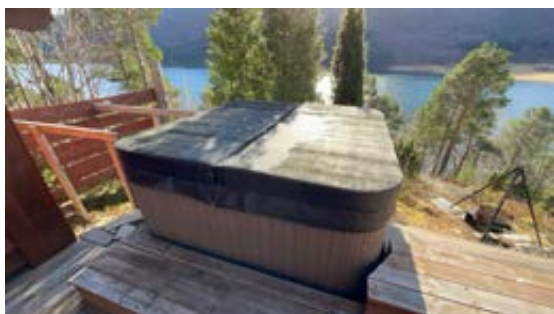
- Mer enn halvparten av forventet brukstid på VVS-installasjoner er oppbrukt.
- Det er avvik:
- Det har ikke vært avholdt service på anlegget senere år.
- Eier opplyser at spabadet ikke har vært brukt på 5 år og at det trenger service.
- Topplokket må byttes på grunn av værslitasje.
- Mer enn halvparten av forventet brukstid på VVS-installasjoner er oppbrukt.

- Anlegget må sjekkes av fagperson, som må utføre eventuelle tiltak på anlegget.
- Det anbefales å gjennomføre service på spabadet og bytte topplokket for å sikre forsvarlig og trygg bruk.
- Topplokket må utbedres eller byttes
- Manglende vedlikehold og slitasje kan føre til funksjonssvikt, lekkasjer eller ytterligere skader på anlegget.

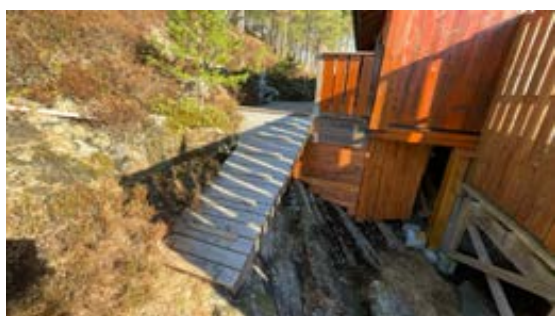
Trapp/ rampe for tilkomst terrasse ved hovedytterdør mangler rekkverk.
