# Tilstandsrapport

Enebolig

Nørvegjerdet 120 , 6009 ÅLESUND

Befaringsdato: 24.08.2026

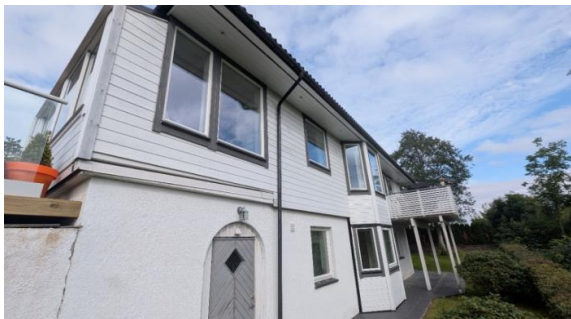
- Når vanntette sjikt på tak begynner å bli gamle, øker risikoen for lekkasjer. Dette kan føre til omfattende og kostbare reparasjoner av underliggende konstruksjoner dersom en ikke foretar tiltak på konstruksjonene før dette oppstår.
- Overvåk tilstanden jevnlig. For å få tilstandsgrad 0 eller 1 må vanntett sjikt på tak skiftes ut, men tidspunktet for når dette er nødvendig er vanskelig å si noe om.
- TG 2 er satt på grunn av alder, slitasje og mosegroing på deler av yttertaket. Mose på taktekking er ofte et estetisk forhold, men kan i enkelte tilfeller bidra til økt fuktbelastning og redusert levetid dersom det ikke følges opp. Det anbefales rengjøring og fjerning av mose som vedlikeholdstiltak.

Betongstein av denne type har en antatt levetid på 40-60 år.

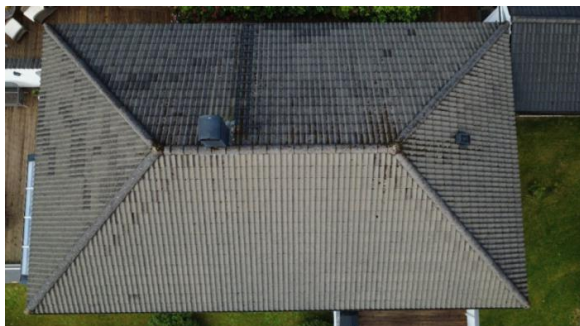
## TG 2 Nedløp, beslag og skorsteiner over tak

- Det registreres noen skader/bulker på nedløp.

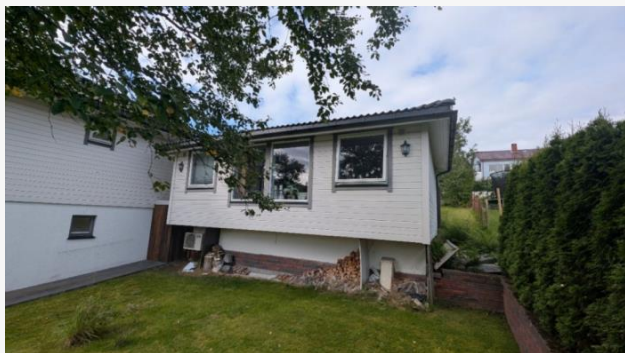
## Anneks

Adkomsten og inspeksjonsmulighetene er begrenset på grunn av lav høyde. Det ble ikke registrert tydelige skader på de synlige trekonstruksjonene fra tilgjengelig inspeksjonsområde

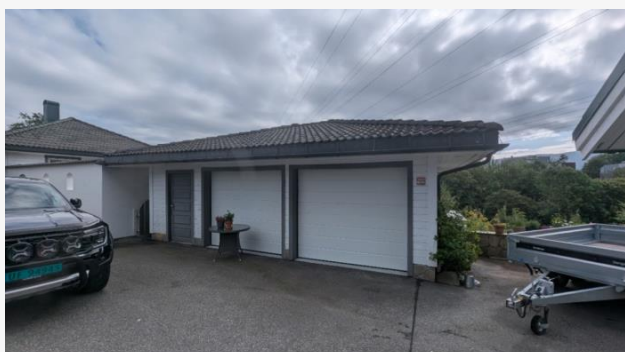
## Garasje

Garasjen er oppført med underetasje/kjeller. Underetasjen har adkomst fra utsiden og består av disponible kjeller-/lagerarealer. Det er registrert kjellerlukt og fuktige forhold i underetasjen. Dersom arealet skal benyttes aktivt, må det påregnes nærmere undersøkelser og rehabilitering, herunder vurdering av drenering, fuktsikring, ventilasjon og innvendige konstruksjoner.
