# Auretunvegen 32

**Innholdsrik enebolig i Aurosen med flott utsikt -  
Romslig tomt - Garasje**

Befaringsdato: 05.08.2025

Rapportdato: 11.08.2025

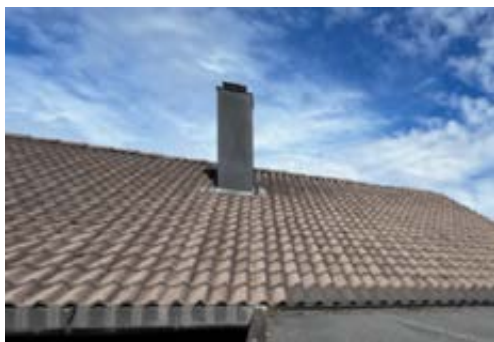
Det er ikke montert takstige til skorstein.

I henhold til beskrivelse. Fastmontert stigetrinn må monteres for å lukke avviket, det er ikke gitt avvik på tilfellet av feievesenet. Ytterlige undersøkelser anbefales.

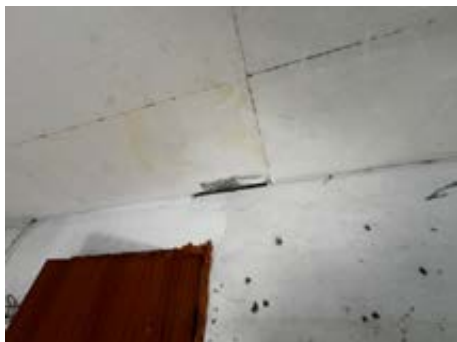
Det er i dette området det kan komme noe regnvann inn i garasje ifølge selger

For og lukke TG3 avvik må det etableres oppbrett langs vegg bak kledning på takpappen.

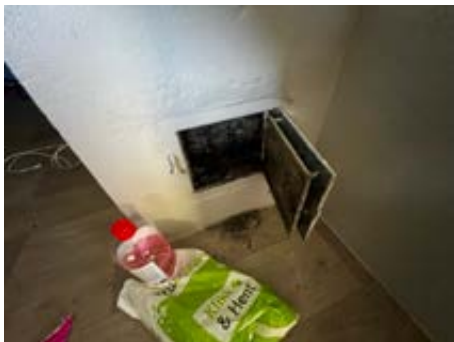
Mangler ubrennbar plate på gulv og vegg ved sotluken.

En må regne med at det kan gis avvik av feievesenet av forholdet. Legge inn egnet sotlukestein eller legge en ubrennbar plate på gulv og vegg vil lukke avviket.

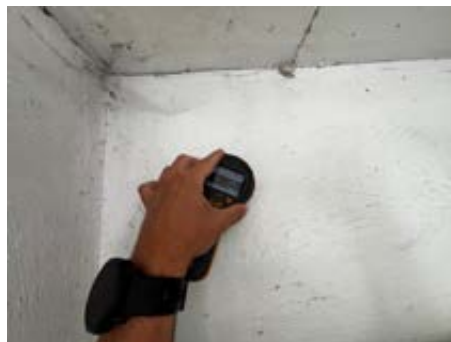
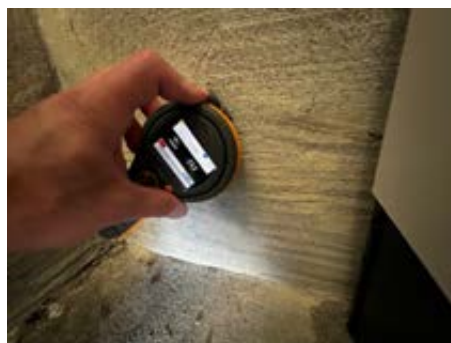
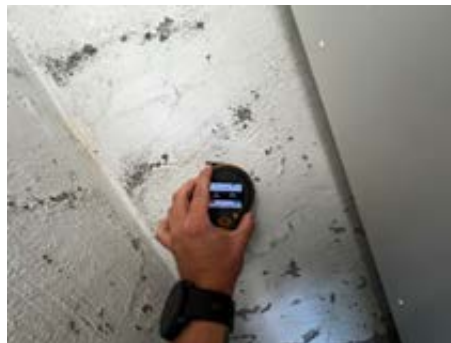
Det er gjennom hulltaking påvist høyt fuktnivå inne i trekonstruksjonen i hulltakingen, men ikke påvist fuktskader i dette området. Høy luftfuktighet kan over tid føre til muggvekst eller sverting av materialer. Samtidig kan materialer og konstruksjoner bli ødelagt.

Fuktsøk på grunnmur i garasje som ligget mot terreng. Ikke utslag på fukt i øvre del.

Fuktsøk på grunnmur i garasje som ligget mot terreng. Ikke utslag på fukt i øvre del. Ned mot gulv og midt på veggen gir det utslag på fukt.

- Det påviste fuktnivå gir grunn til å overvåke konstruksjonen jevnlig for å se utvikling over tid, og eventuelt foreta tiltak for å unngå fuktskader. Tiltak må sees i sammenheng med drenering og utvendig fuktsikring av grunnmur.
- Det ble ikke påvist råteskader i områdene.

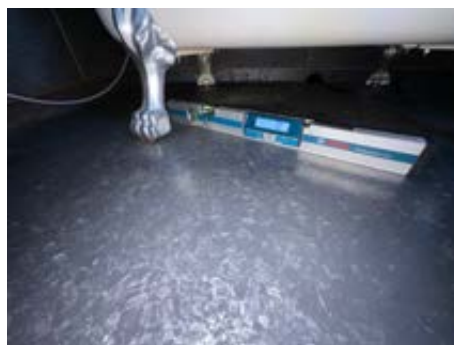
Det er påvist avvik i fallforhold til sluk i forhold til krav i forskrift på byggetidspunktet.

Det er påvist avvik på lokalfall rundt sluk i en retning.

10 mm fall per meter tilsvarer ca 8 mm 80 cm ut i fra senter sluk. Kravet er minimum 16 mm 80 cm ut i fra senter sluk eller fra dusjen nedslagsfelt.

- Til tross for avviket i fall/høydeforskjell til sluk, vil gulvet fortsatt kunne lede vann mot sluket, men med redusert effektivitet. Dette kan potensielt øke risikoen for vannansamling i enkelte områder av badet.

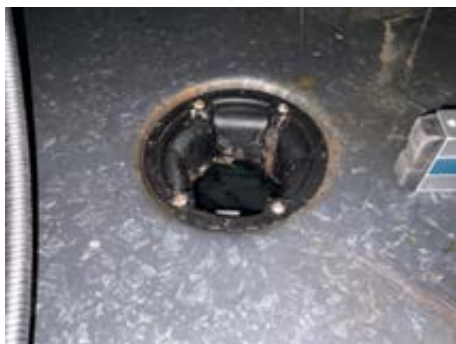
Eldre sluk av plast er ofte utsatt for lekkasjer og særlig i

overganger. Eventuelle lekkasjer kan medføre fuktskader på tilliggende konstruksjoner.

Sluk.

- Overvåk tilstanden jevnlig. For å få tilstandsgrad 0 eller 1 må slukløsningen skiftes ut og sannsynligvis må også membransjiktet skiftes/utbedres. Det er imidlertid vanskelig å si noe om tidspunktet for når dette er nødvendig.
- Eldre sluk av plast er ofte utsatt for lekkasjer og særlig i overganger. Eventuelle lekkasjer kan medføre fuktskader på tiliggende konstruksjoner.

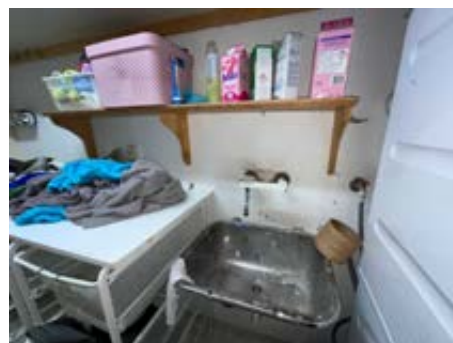
Området ved skyllekaret er definert som våtsone, det er fuktskader på sponplaten.

- Overflater må utbedres eller skiftes.

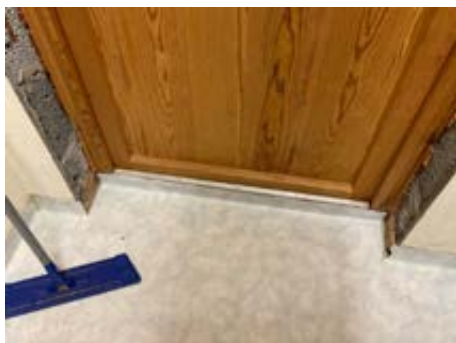
Forholdet kan føre til at vann trekker ned i gulvkonstruksjonen med påfølgende fukt/råteskader.

Forholdet bør utbedres, det er bra med fall på gulvet fra døren i retning mot sluk.

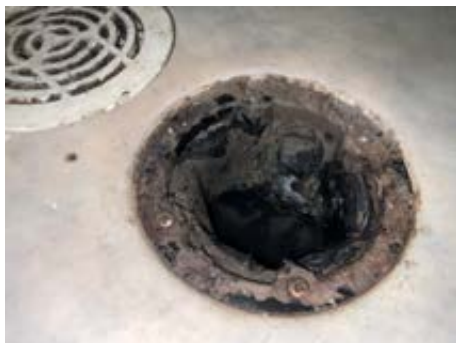
Ut fra alder har våtrommet kort gjenværende levetid og vaskerommet må påberegnes oppgraderes innen kort tid.

Sluk.

- Overvåk tilstanden jevnlig. For å få tilstandsgrad 0 eller 1 må tettesjiktet skiftes ut, men tidspunktet for når dette er nødvendig er vanskelig å si noe om.
- Det er viktig å merke seg at levetiden til en membran varierer basert på kvalitet, installasjon og bruk. Eldre membraner kan bli sprø og sprekke opp, noe som fører til at de mister sin vanntettende funksjon. Dette kan resultere i vannlekkasjer gjennom vegger og gulv og fuktskader.

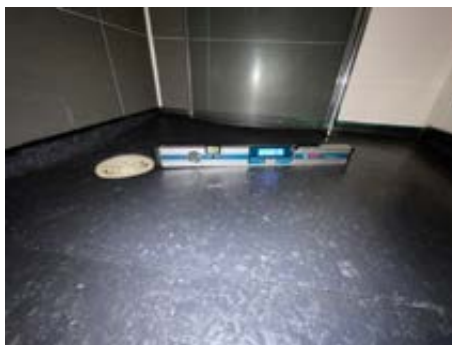
Det er påvist avvik i fallforhold til sluk i forhold til krav i forskrift på byggetidspunktet.

Det er påvist avvik på lokalfall rundt sluk. Minimumskrav til lokalfall rundt sluk er 16 mm 80 cm ut fra sluk eller fall på hele gulvet med fallforhold på minimum 1:100.

8 mm fall per meter tilsvarer ca 6,5 mm 80 cm ut i fra senter sluk. Kravet er minimum 16 mm 80 cm ut i fra senter sluk eller fra dusjen nedslagsfelt.

- Til tross for avviket i fall/høydeforskjell til sluk, vil gulvet fortsatt kunne lede vann mot sluket, men med redusert effektivitet. Dette kan potensielt øke risikoen for vannansamling i enkelte områder av badet.

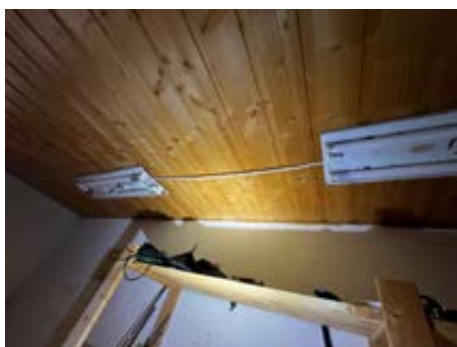
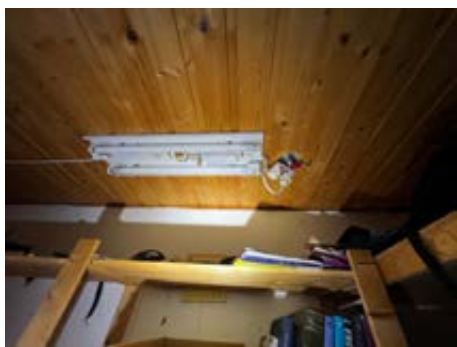
Det er løse ledninger i garasje/bod som utgjør TG3 avvik i henhold til krav i NS 3600.

Løse ledning, TG3 i henhold til krav i NS 3600.

Løse ledning og koblingsbo, TG3 i henhold til krav i NS 3600.
