# Stokkaveien 36

STAVANGER

# Tilstandsrapport

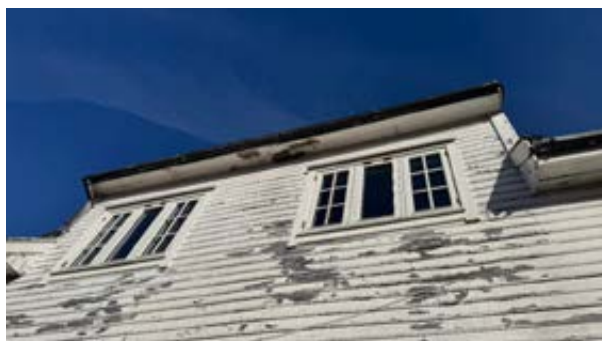
Skader under kasse for takrenner skyldes utettheter i beslag/takvinduer.

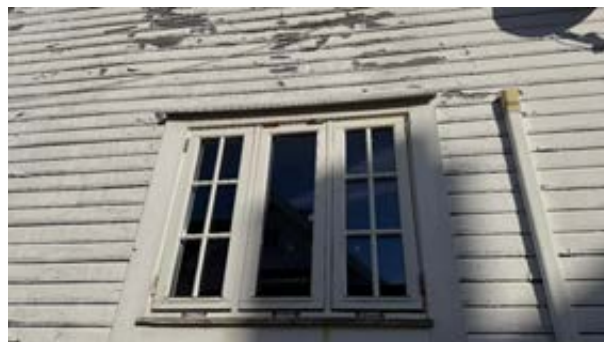
Rust i hengsler forekommer.

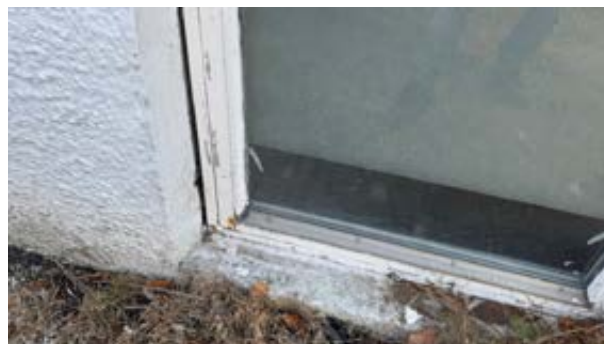
Mangler innpuss, svikt i bunnkarmer.

Vinduer i kjeller bør vurderes for utskiftning grunnet alder, slitasje og trege vridere. Manglende innpuss kan ha gitt skadeforhold som inndrev/innsekter etc.

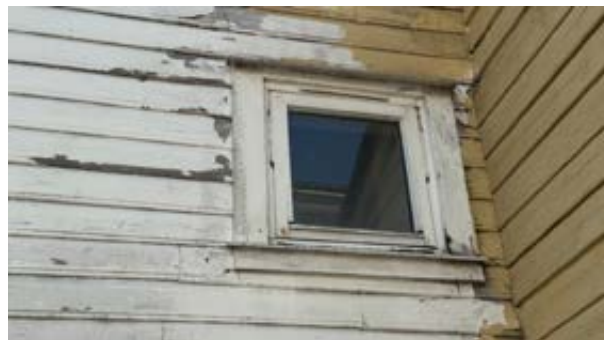
Baderomsvindu 1.etg. fra 1979

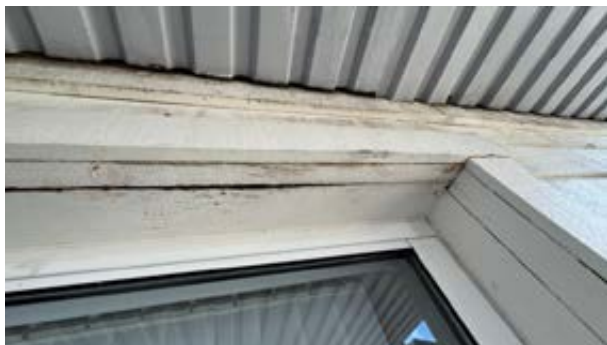
Skader i foringen utvendig på skyvedør.

Skyvedøren bør justeres slik at den glir lett og fungerer som forutsatt, for å unngå ytterligere slitasje og redusert brukervennlighet. Felles entredør har flere sår og skader, og bør vurderes skiftet for å sikre tilfredsstillende funksjon, sikkerhet og estetikk.

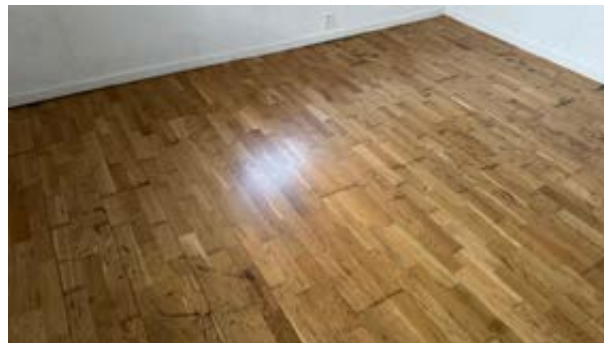
Slitasjegrad og vannskjolder i parketter.

- Overflater må utbedres eller skiftes.

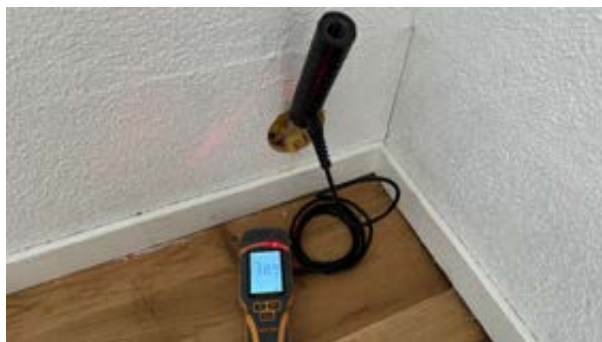
Det er høy luftfuktighet i kjelleren med stor fare for en skadeutvikling. Hulltaking jf § 2-15 og måling i vegg mot grunnmur som befinner seg under terreng, tillegges tilstandsgraden 3 når verdien er mer enn 20 vekt%.  
Konsekvens/tiltak: Alt av organiske materialer må fjernes. Det bør iverksettes tiltak for å redusere fuktigheten i kjellerens skjulte konstruksjoner, samt utbedre årsakene til fuktinntrengning, for eksempel ved å kontrollere og eventuelt forbedre drenering og fuktsikring av grunnmur. Høy fuktighet og målt verdi på 38,4 vekt% medfører risiko for råte samt dårlig innneklima.

38,9 vekt% i målepunkt er over risikonivå på 20 vekt%.

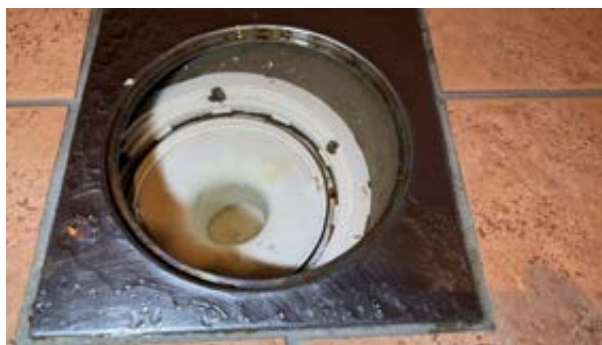
Synlig membranduk ut under slukens klemring.

- Overvåk tilstanden jevnlig. For å få tilstandsgrad 0 eller 1 må tettesjiktet skiftes ut, men tidspunktet for når dette er nødvendig er vanskelig å si noe om.

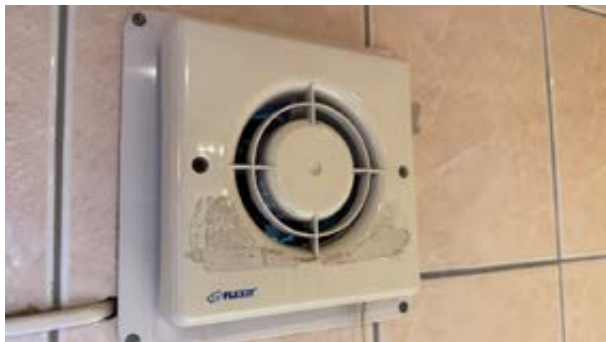
Avtrekksviften fungerte ikke.

Konsekvens/tiltak: Elektrisk avtrekksvifte bør monteres for å lukke avviket.

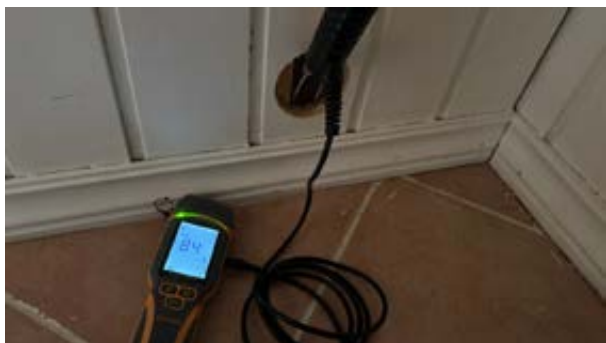
Måleresultatet viser 8,4 vekt% og grønt på instrumentet. 8 vekt% er laveste verdi instrumentet kan måle. Det vil si hulrom og bunnsvill er helt tørr.

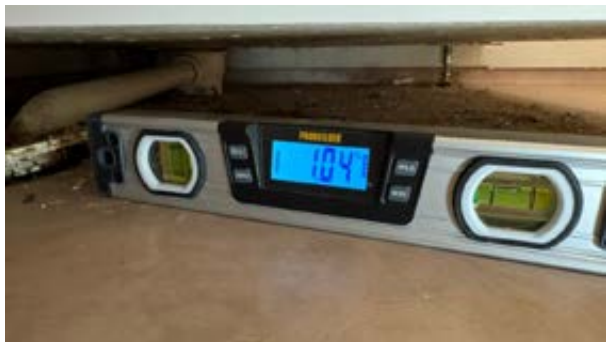
Det er mulighet for at det kan forekomme vannlekkasje på våtrommet hvor vann ikke vil gå til sluk. Det er påvist avvik i fallforhold til sluk i forhold til krav i forskrift på byggetidspunktet. Ved nillvelling av fall til sluk, registreres motfall til sluken. Ved motfall skal tilstandsgraden 3 settes jf. § 2-2 i forskriften og Norsk Standard 3600.  
Konsekvens/tiltak: Eventuelt lekkasjevann fra utstyr utenfor dusjsone vil ikke ha en naturlig vei til sluket. Dette kan føre til at vann samler seg på gulvet og potensielt renner ut av rommet eller trenger inn i konstruksjonen. Det bør etableres tilstrekkelig fall mot sluk og sikre at oppbrett ved dørterskel har korrekt høyde i henhold til gjeldende forskrifter. Manglende fall og lavt oppbrett øker risikoen for vannlekkasje og fuktskader i tilstøtende konstruksjoner.

1:100 motfall.

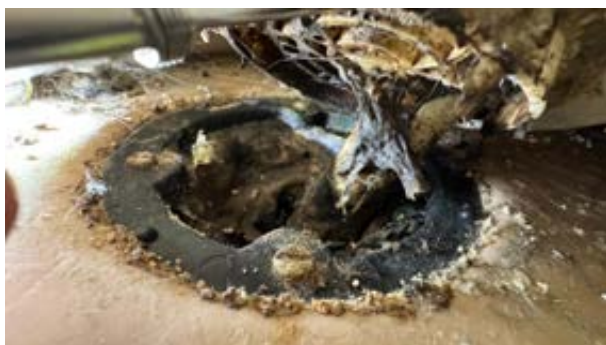
Sluk må rengjøres.

- Overvåk tilstanden jevnlig. For å få tilstandsgrad 0 eller 1 må tettesjiktet skiftes ut, men tidspunktet for når dette er nødvendig er vanskelig å si noe om.
- Sluket må sjekkes og rengjøres jevnlig.

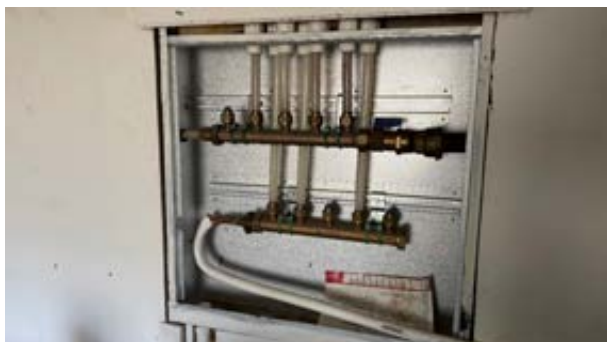
Rør i rørskap er ukomplett

Rør i rørskap bør etableres på ny.

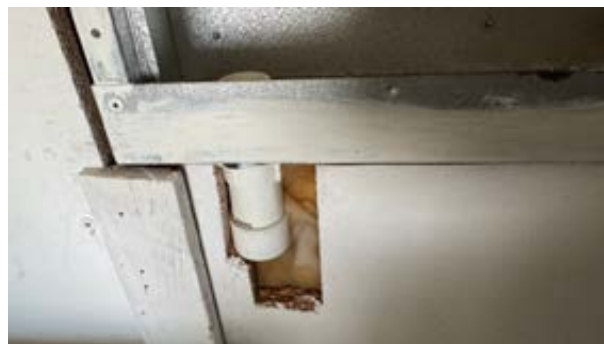
Drensutkast er ikke ført til vanntett gulv med sluk

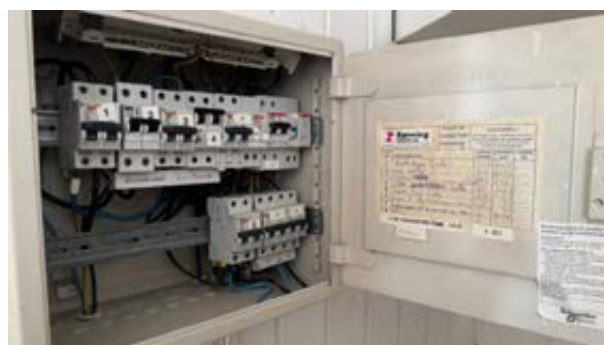
Det er ikke deksler rundt sikringene.
