# Skolegata 14

# Vedlegg

## SKOLEGATA 14

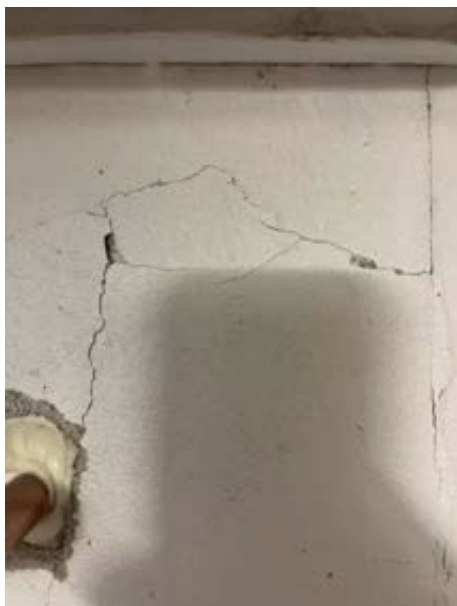
Grunnmuren har sprekkdannelser.

Skjevheter i konstruksjonen som har sin årsak i fundamenteringen ble registrert. Overgang mellom utbygg/tilbygg og hoveddel er en risikokonstruksjon, overgangen mellom yttervegg og gulv er vanskelig å få tett fra avdamping fra grunnen noe som kan gi skjulte soppskader i konstruksjonen. Sprekker/riss av en slik karakter i bygninger fra denne perioden er ikke uvanlig.

Mindre riss/sprekker registrert i grunnmur

Jeg anbefaler ytterligere undersøkelser. Anbefaler å følge med videre utvikling. For å lukke avviket må det gjøres tiltak.

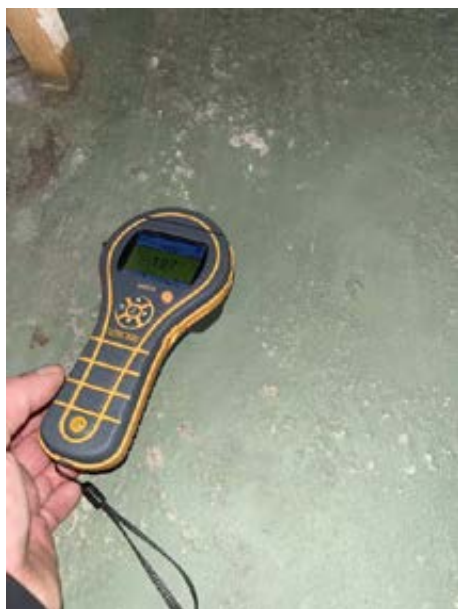
Noe forhøyede fuktverdier i kjellergulv

Det er påvist indikasjoner på noe fuktgjennomtrenging i kjellergulv. Det er påvist indikasjoner på noe fuktgjennomtrenging inn i kjellermur.  
Ved enkle fuktsøk med fuktindikator registrerte jeg unormale verdier. Påvist forhøyede fuktindikasjoner i overflater på betonggulv som er mer eller mindre vanlig på eldre gulv uten fuktsperre og samtidig kan ha en sammenheng med sviktende drenering. Fuktopptrekk via fundament og gulv må påregnes på eldre kjellere/underetasjer selv om fuktsikring utbedres. Hulltaking er unnlatt fordi rommene under terreng har en konstruksjon som gjør hulltaking unødvendig. Rommene er i stedet fuktkontrollert med egnet verktøy. Dette punktet må ses i sammenheng med "drenering, grunnmur og fundamenter

Det påviste fuktnivå gir grunn til å overvåke konstruksjonen jevnlig for å se utvikling over tid, og eventuelt foreta tiltak for å unngå fuktskader.  
For å lukke avviket må det gjøres tiltak.

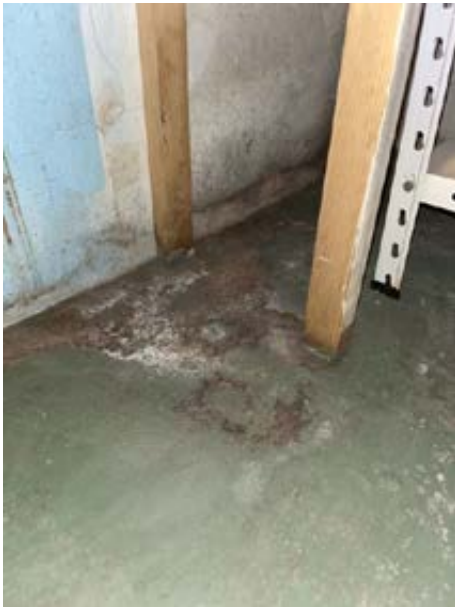
Fuktmerker og saltutslag enkelte steder i kjeller

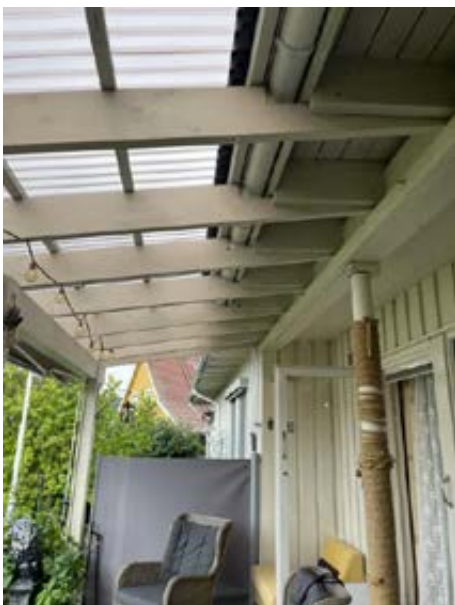
Overbygget terrasse  
Usikkert om takoverbygg mot øst og vest har tilstrekkelig bæreevne.  
Noe forenklet og ufagmessig utførelse på deler av arbeid.

Tiltak:  
For å lukke avviket må det gjøres tiltak. Innhent dokumentasjon om mulig.  
Jeg anbefaler ytterligere undersøkelser.  
Usikkert om takoverbygg mot øst og vest har tilstrekkelig bæreevne.  
Noe forenklet og ufagmessig utførelse på deler av arbeid.

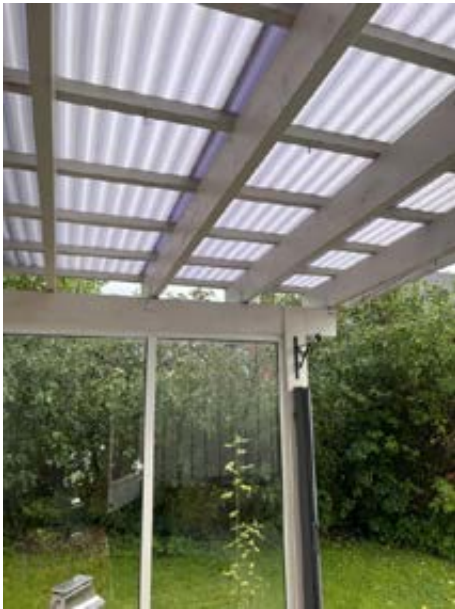
#### Takoverbyggd platting

Usikkert om takoverbygg mot øst og vest har tilstrekkelig bæreevne.  
Noe forenklet og ufagmessig utførelse på deler av arbeid.

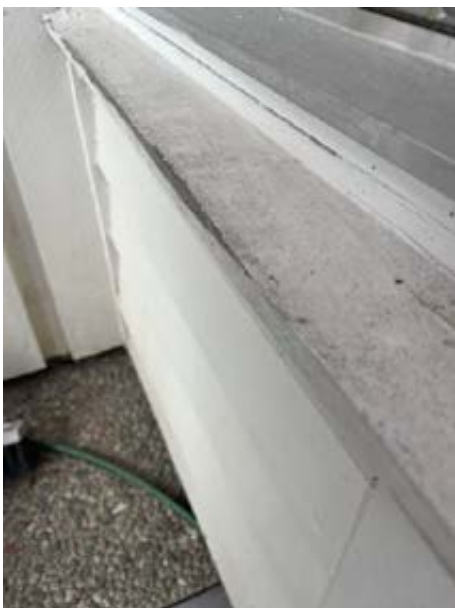
Enkelte vinduer bærer preg av slitasje

Karmene i vinduer er slitte og det er sprekker i trevirket.  
Det ble ikke observert eller opplyst om punkterte isolerglass. Pga. temperatur og lysforhold kan dette være vanskelig å oppdage. Alder på vinduer tilsier at punktering kan forekomme selv om det ikke ble avdekket ved befaringen.  
Det er påvist dører som er vanskelig å åpne eller lukke

Det må foretas lokal utbedring.  
For å lukke avviket må det gjøres tiltak. Behov for vedlikehold og utbedring.  
Dører må justeres.  
Behov for vedlikehold og utbedring.

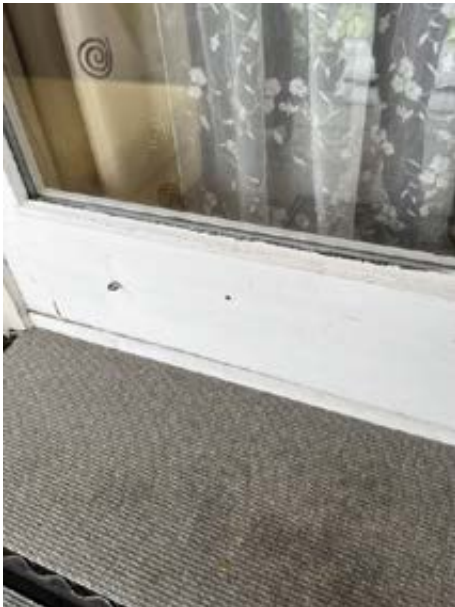
Terrassedør har endel slittasje

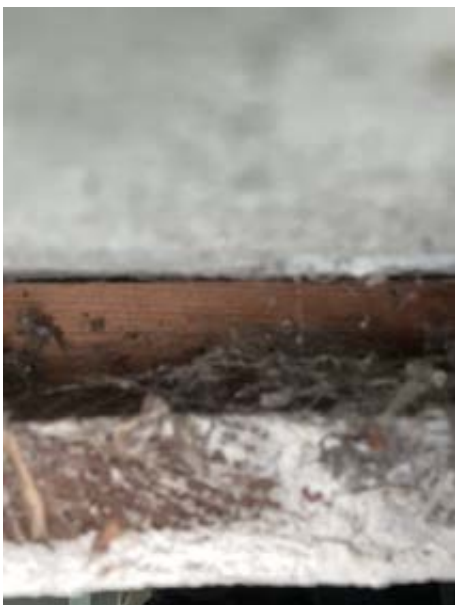
Begrenset lufting

Det er påvist spredte råteskader i bordkledningen.  
Eksakt tilstand kan ikke sjekkes uten bygningsmessige inngrep.  
Kledning bærer preg av slittasje. Endeved på utvendig kledning er ikke malt, dette forkorter kledningens levetid. Murpuss fra perioden 1960 - 1975 kan inneholde konsentrasjoner av det miljøfarlige stoffet PCB.  
Lav høyde mellom grunnen og kledning, risiko for skader. Anbefalt høyde mellom terreng og kledning er 30 cm. Avskalling/flassing på grunnmur. Beplantning inntil kledning anbefales fjernet. Eldre trevegger kan erfaringsmessig ha skjulte skader, spesielt over grunnmuren og under vinduer. Deler av bygningsdelen er skjult, har en alder som øker sannsynligheten for skjulte feil og har brukt opp mye av sin forventede brukstid. Tilstand på utvendig kledning øker risikoen for evt. råteskader i yttervegg.

Råteskadet trekledning må skiftes ut.  
For å lukke avviket må det gjøres tiltak. Behov for vedlikehold og utbedringer. Det kan utføres lokale tiltak som forlenger brukstiden av ytterveggen/kledningen, dette må vurderes opp mot ønsket tilstand og hvilken langsiktige planer man har for boligen. For å gjøre en bedre vurdering bør man åpne konstruksjon for å se hva som skjuler seg bak synlige forhold.

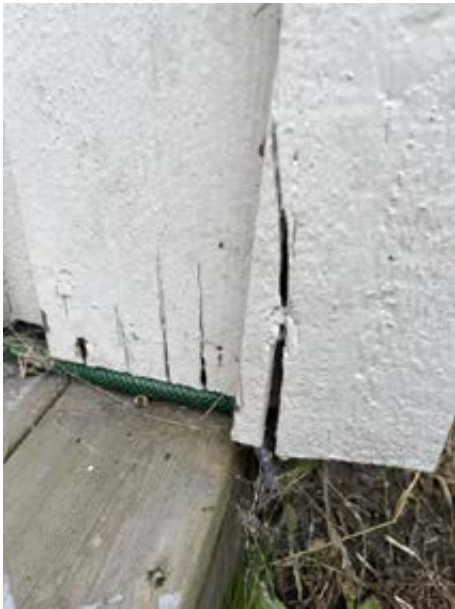
Råteskade registrert i kledning flere steder

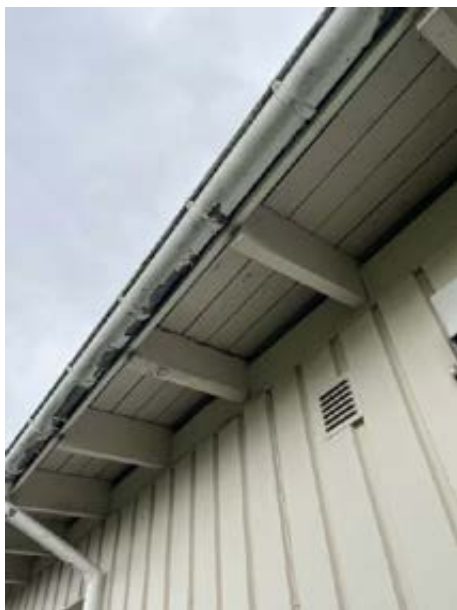
Mer enn halvparten av forventet brukstid er passert på renner/nedløp/beslag. Malings/folieflass registrert. Utvendige beslag og takrenner/nedløp bærer preg av slitasje og er modent for utskifting. Tilstandsgrad er satt ut fra synlige forhold og generelle opplysninger om alder. Vindskier bærer preg av slitasje og har råteskader.

Renner har skader og avflassing flere steder og har behov for utskifting

For å lukke avviket må det gjøres tiltak. Generelt behov for vedlikehold, oppgraderinger og utbedringer.

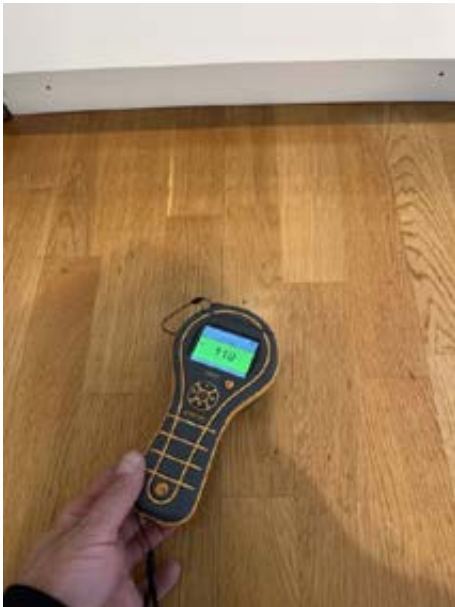
Ingen indikasjon på fuktighet i/rundt kjøkken

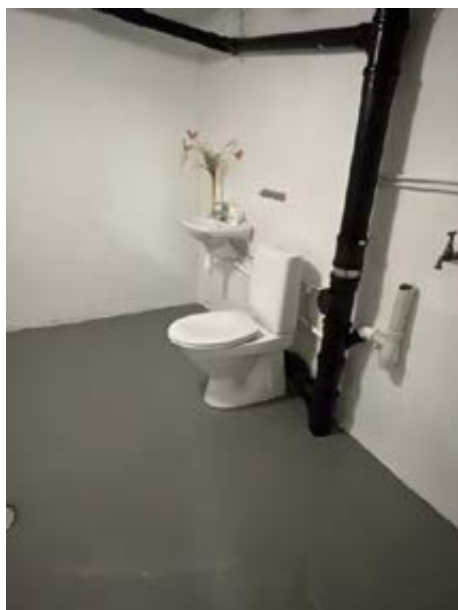
Rom benyttet som toalettrom i kjeller

| Anbefaler fuktstyrt vifte | |

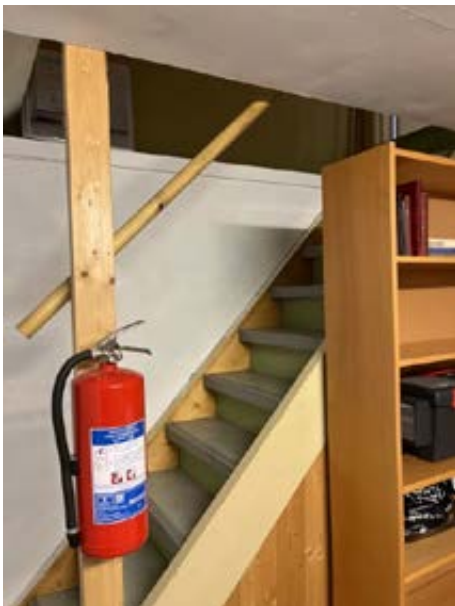
Manglende rekkverk. Nevnte forhold gis tilstandsgard 3

Rekkverk må monteres for å lukke avviket.  
Håndløper bør monteres, men det var ikke krav på byggetidspunktet.  
Kostnadsestimat må sees i sammenheng med manglende rekkverk.  
For å lukke avviket må det gjøres tiltak

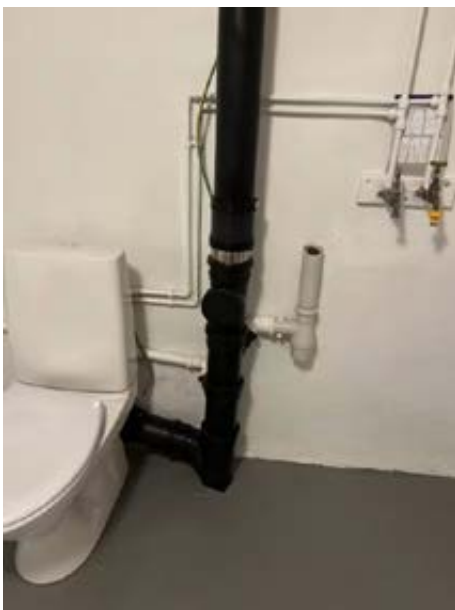
Stakeluke på avløpsrør i plast

Jeg anbefaler kontroll av røropplegg utført av fagperson

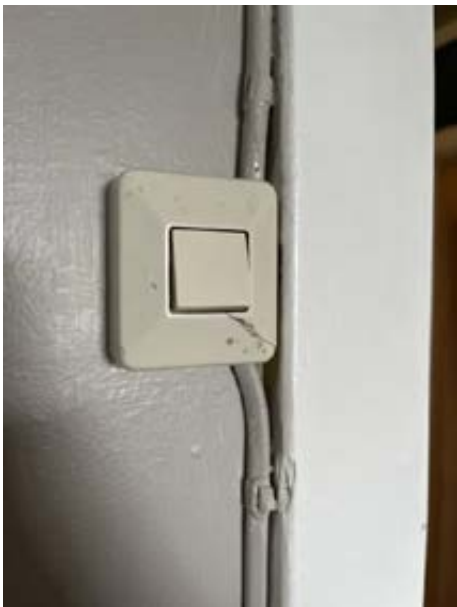
Sprekk i deksel på bryter

Ved utbedring av mindre mangler og innhenting av dokumentasjon kan anlegget løftes fra TG3 til TG2.

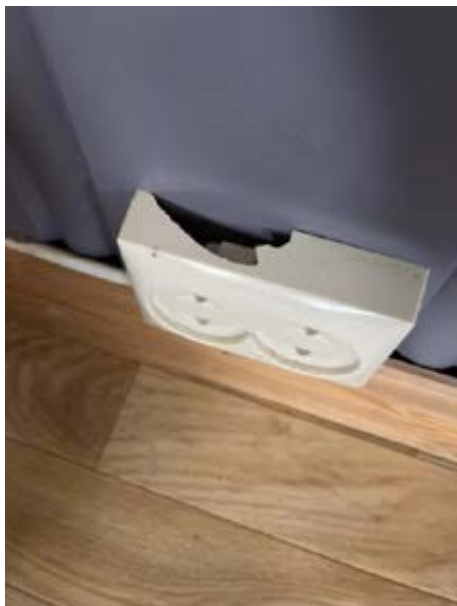
Sprekk i kontakt

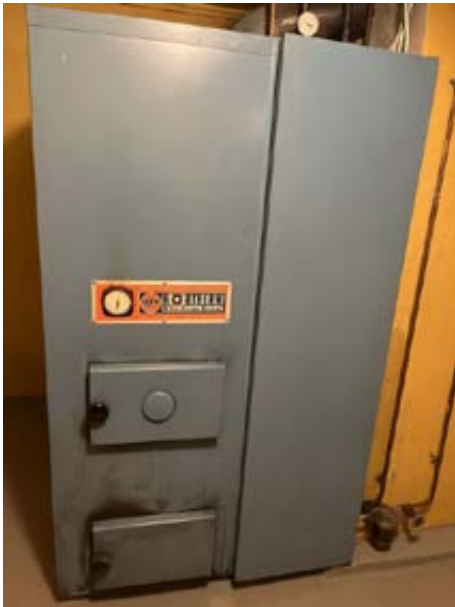
Eldre varmekjele.  
Eier opplyser om at det kan fyres med både ved og strøm

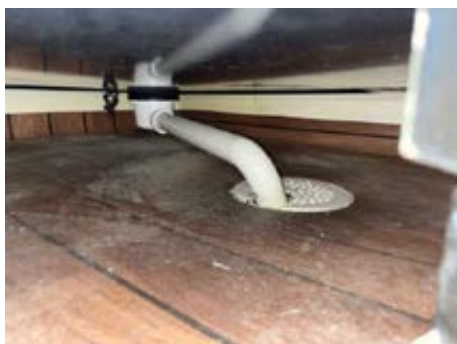
Sluk lokalisert under dusjkabinett

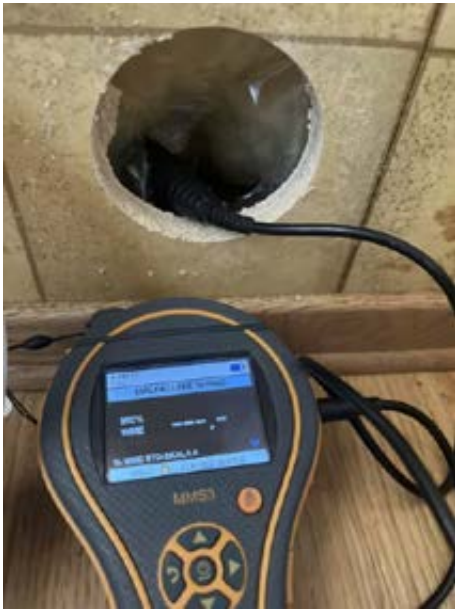
Ingen indikasjon på fukt
