# Bautevegen 122

**HJØRUNGAVÅG - Tomannsbolig over 3 etasjer fint beliggende på fin utsiktstomt i langs Bautevegen | totalrenoveringsobjekt**

Befaringsdato: 07.01.2026

Rapportdato: 15.01.2026

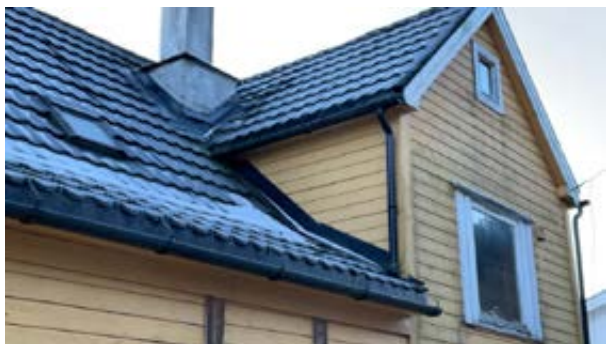
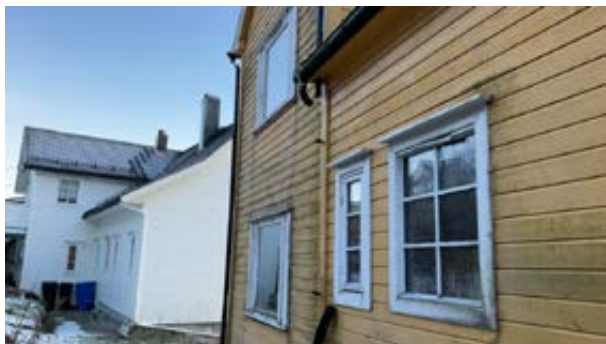
## TG 3 Veggkonstruksjon

Yttervegger i loft og bindingsverk med liggende malt bordkledning. Bordkledning er vurdert fra bakkenivå av sikkerhetsmessige årsaker.

Innvendig har yttervegger en del større fukt og råteskader.

Sperreband for skadedyr må monteres for å hindre at skadedyr fortsetter å komme inn i boligen. Uten tiltak vil ytterligere bygningsskader oppstå.

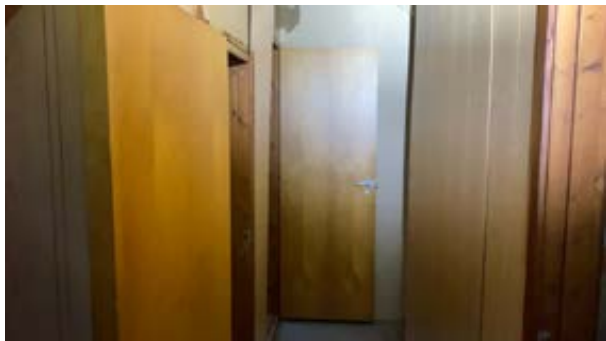
### TG 3 Overflater

Malte takplater og synlig etasjeskille. Vegger finert panel, tømmer og grunnmur. Gulv lamminatgulv, tregulv, vinylbelegg og betong.

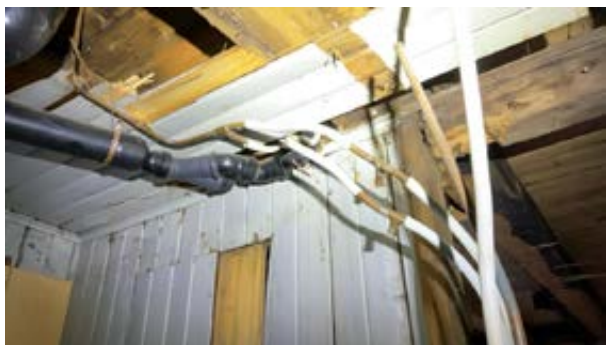
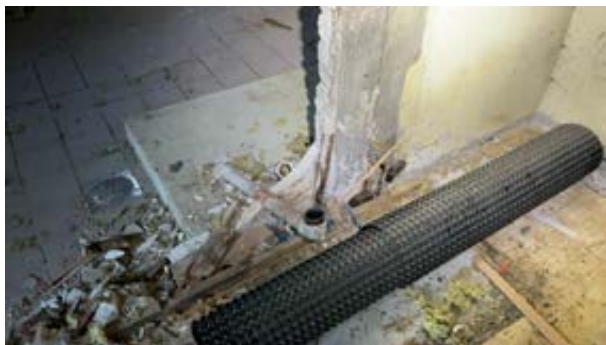
## TG 3 Avløpsrør

Avløpsrør av plast og stål.

Gjenstående røropplegg må rives, og nytt røropplegg må monteres.  
Uten tiltak øker faren for lekkasjer.
