# Tilstandsrapport

Enebolig

Blåbærdalen 4, 6518 KRISTIANSUND N

Befaringsdato: 19.02.2026

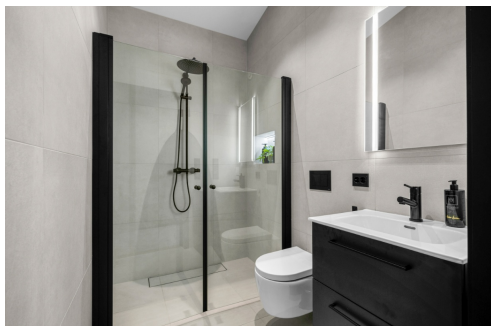
### HOVEDETASJE > BAD

Gulv med fliser med varmekabler, vegger med fliser og himling malt gipsplater.

Vegghengt toalett, dusjsone med glassvegger, dusjgarnityr med takdusj og hånddusj, servant med baderomsinnredning og speil med belysning.

Våtrommet er opplyst å være nyere enn 5 år og omfattes fortsatt av garantiordning. På bakgrunn av alder, opplysninger om utførelse og gjeldende garanti, er det ikke vurdert som nødvendig å gjennomføre hulltaking i vegger eller konstruksjoner. Undersøkelsen er derfor begrenset til visuell kontroll av tilgjengelige overflater. Skjulte skader kan likevel ikke utelukkes.

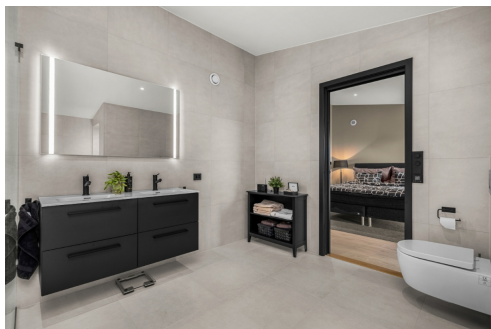
## HOVEDETASJE > BAD (HOVEDSOVEROM)

Gulv med fliser og varmekabler, vegger med fliser og himling malt gipsplater.

Vegghengt toalett, dusjsone med glassvegger, dusjgarnityr med takdusj og hånddusj, dobbel servant med baderomsinnredning og speil med integrert belysning, innfelt nisje i dusjsone.

Våtrommet er opplyst å være nyere enn 5 år og omfattes fortsatt av garantiordning. På bakgrunn av alder, opplysninger om utførelse og gjeldende garanti, er det ikke vurdert som nødvendig å gjennomføre hulltaking i vegger eller konstruksjoner. Undersøkelsen er derfor begrenset til visuell kontroll av tilgjengelige overflater. Skjulte skader kan likevel ikke utelukkes.

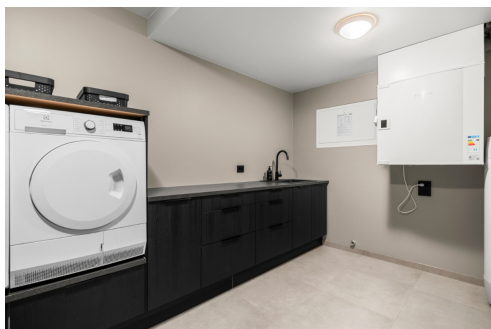
## UNDERETASJE > VASKEROM

Gulv med fliser og varmekabler, vegger med baderomsplater og himling malt gipsplater.

Innredning med benkeplate, nedfelt utslagsvask og armatur, opplegg for vaskemaskin og tørketrommel, varmtvannsbereider og sikringsskap.

Våtrommet er opplyst å være nyere enn 5 år og omfattes fortsatt av garantiordning. På bakgrunn av alder, opplysninger om utførelse og gjeldende garanti, er det ikke vurdert som nødvendig å gjennomføre hulltaking i vegger eller konstruksjoner. Undersøkelsen er derfor begrenset til visuell kontroll av tilgjengelige overflater. Skjulte skader kan likevel ikke utelukkes.

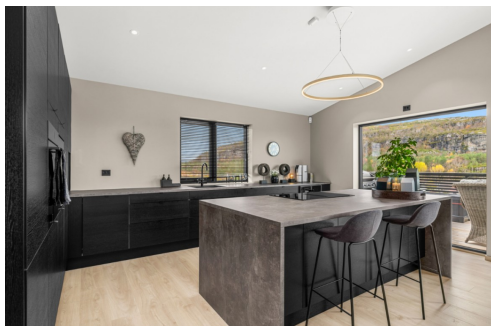
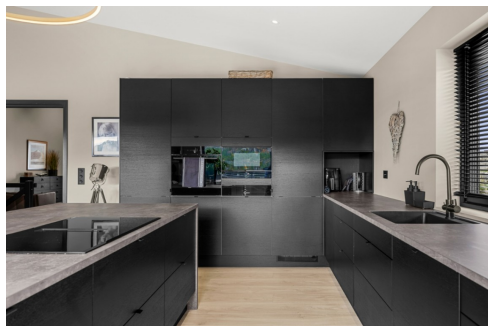
## HOVEDETASJE > STUE/KJØKKEN

Kjøkkeninnredning med slette fronter og kjøkkenøy. Benkeplate i laminat med nedfelt oppvaskkum og ettgreps armatur. Integrerte hvitevarer bestående av oppvaskmaskin, kjøleskap, fryseskap, stekeovn, vinskap, mikrobølgeovn og platetopp med integrert avtrekk

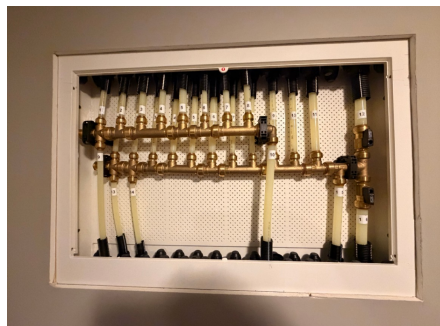
Boligen har rør-i-rør system (Roth Multipex) med fordelerskap. Anlegget er utført med synlige fordelere og merking av kurser. Installasjonen fremstår som ny fra byggeår 2025 og er utført i henhold til gjeldende forskrifter. Det er ikke registrert lekkasjer eller avvik ved befarung.
