# Tilstandsrapport

Tomannsbolig

Dalefaret 19 , 6440 ELNESVÅGEN

Rapportdato: 02.09.2026

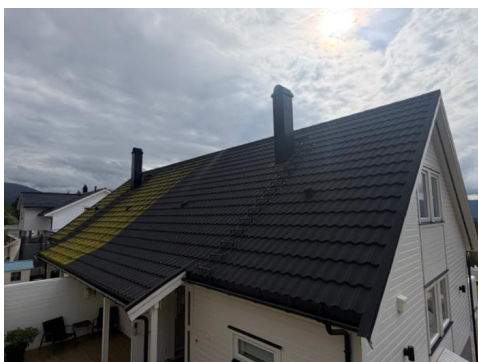
Oversiktsbilde av taktekkning mot nord.

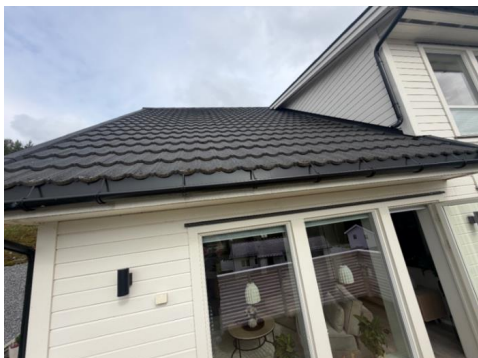
Oversiktsbilde av taktekkning mot sør.

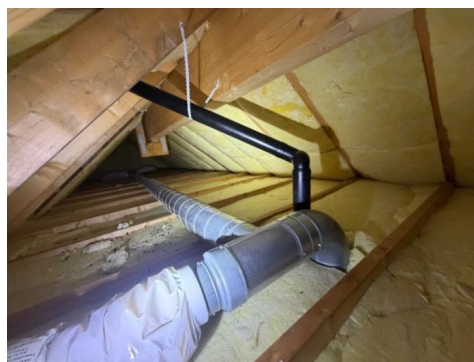
Oversiktsbilde av loftet.

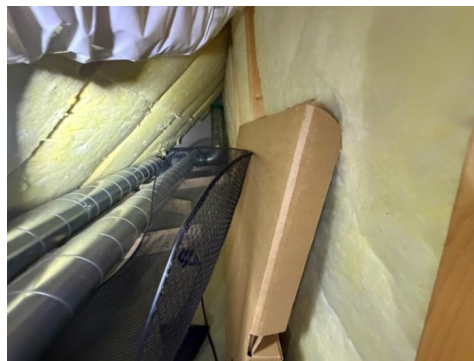
Oversiktsbilde, ett av raftekottene.

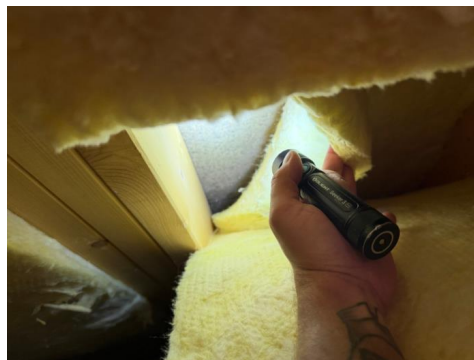
Oversiktsbilde av oppbygging av takkonstruksjon. Fullisolert tak med Hunton undertak som er diffusjonsåpent undertak.

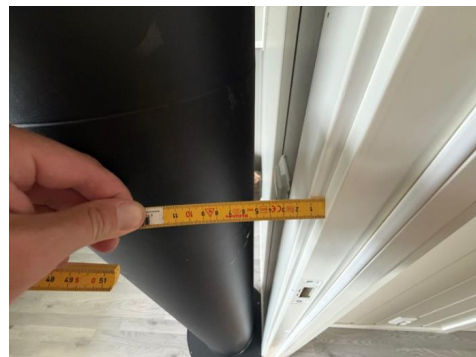
Det er målt ca. 50 mm avstand mellom røykrør og tilstøtende vegg i soverom på loft. Om avstanden er tilstrekkelig avhenger av type pipe/røykrør og produsentens krav til sikkerhetsavstand mot brennbar materiale. Forholdet kan være i henhold til kravene, men dette er ikke dokumentert. Det anbefales derfor å undersøke aktuell produktdokumentasjon eller få forholdet kontrollert av fagkyndig/feiervesen.

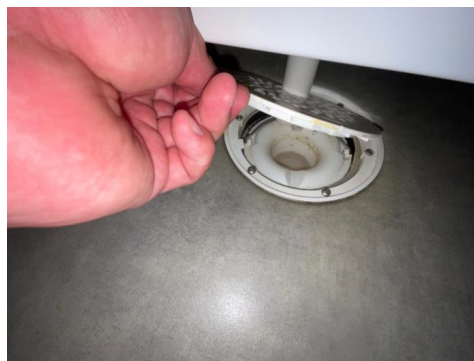
Sluk. Synlig vinylbelegg som er korrekt klemt under klemring.

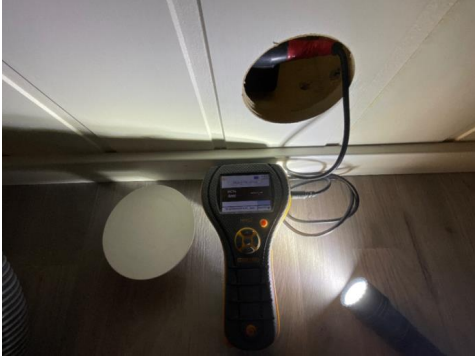
Hulltaking er utført fra tilstøtende rom, uten å påvise unormale forhold i veggkonstruksjon bak badekaret.

Hulltaking og fuktmåling, ingen fukt eller andre avvik registrert i borehull. Hull blir blendet forsvarlig.

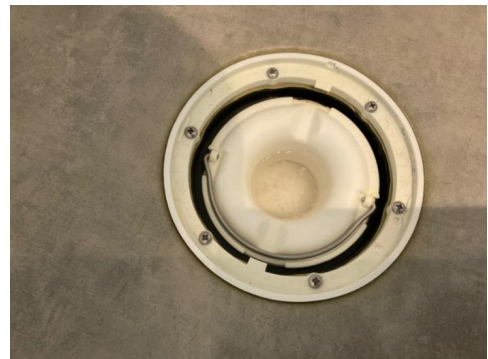
Sluk. Synlig Vinylbelegg som er korrekt klemt under klemring.

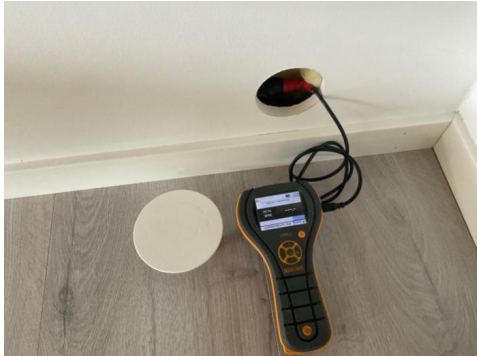
Hulltaking er utført fra tilstøtende rom, uten å påvise unormale forhold i veggkonstruksjon bak vasken.

Hulltaking og fuktmåling, ingen fukt eller andre avvik registert i borehull. Hull blir blendet forsvarlig.
