Plassane 84

HAREID

Flott enebolig med stort uteområde og velstelt hage | Garasje og uthus | 5 sov | Vedovn |

Adresse	Plassane 84 6060 HAREID
Prisantydning	Kr 1 990 000,-
Omkostninger	Kr 68 740,-
Totalpris	Kr 2 058 740,-
BRA-i/BRA Total	224/261 m ²
Eierform	Eiet
Boligtype	Enebolig
Byggeår	1953
Soverom	5

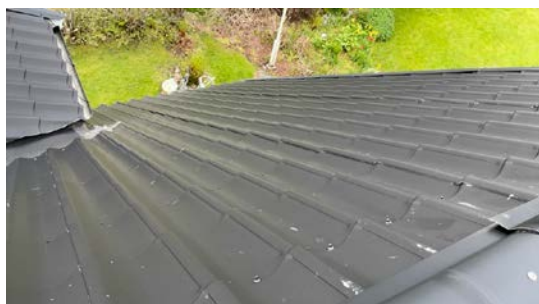
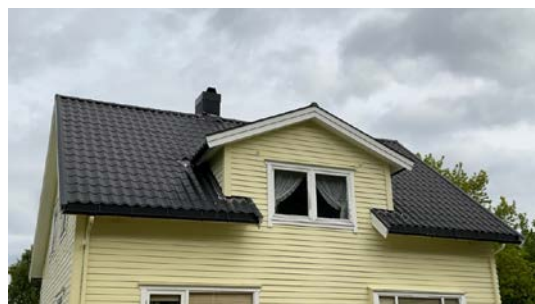
Avskalling av takbelegg medfører at taktekkingen er mer utsatt for korrosjonsskader. Avskallinger anbefales behandlet med egnet reprasjon masse.

Det bør monteres fuglesperre for å hindre at fugler kommer inn under taktekkingen og bygger reir, og forårsaker skade på undertaket.

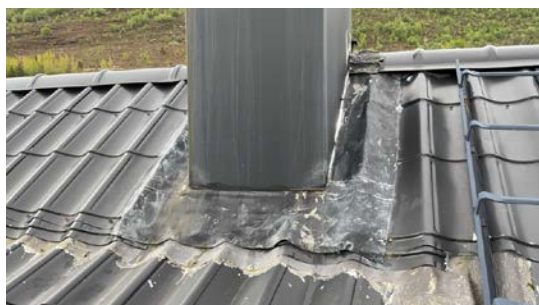
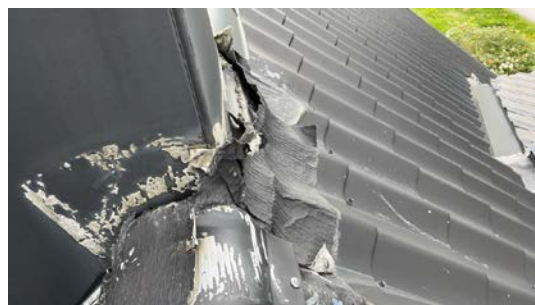
IG 2 Nedløp og beslag

Tetting rundt pipe er delvis løsnet, dette gir økt risiko for fuktinntrekk ved pipe ved vind og regn. Pipehatten har noe rustskader.

Det bør vurderes å montere snøfangere for å redusere risikoen for snø og is nedfall, noe som kan medføre fare for person eller tingskader.

Vann fra taknedløpene bør ledes bort fra grunnmuren for å redusere fuktbelastning av grunnmuren og forebygge fuktinntrekk i kjeller.

Tetting rundt pipe må utbedres får å unngå fuktinntrekk ved pipe ved vind og regn.

Tiltak med rustskader på pipekledningen må påregnes, dette for å unngå rusthull i pipekledningen med påfølgende fuktinntrekk.

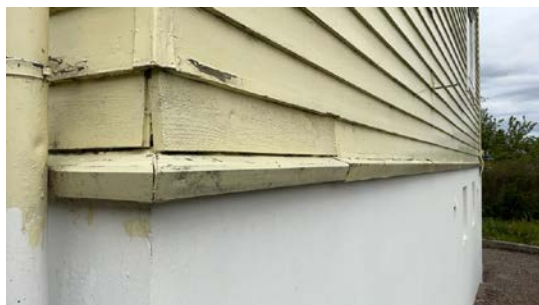
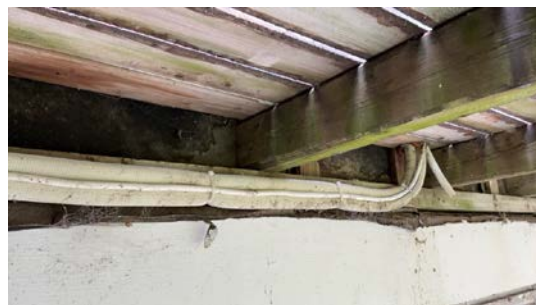
IG 2 Veggkonstruksjon

- Uten tilstrekkelig lufting bak bordkledningen kan fuktighet som trenger inn bak bordene eller gjennom veggen innenfra ikke tørke opp. Dette skaper ideelle forhold for råtesopp og muggvekst.

Det bør vurderes tiltak med bedre luftingen av bordkledningen. Mangelfull lufting kan medføre fukt og råteskader i bordkledningen.

Manglende bordkledning under veranda må monteres, dette for å beskytte trefiberplatene mot fuktskader, og unngå fuktinntrekk i etasjeskille.

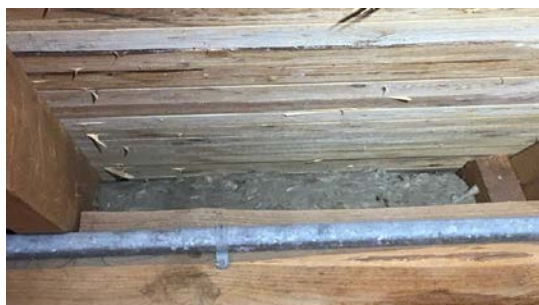
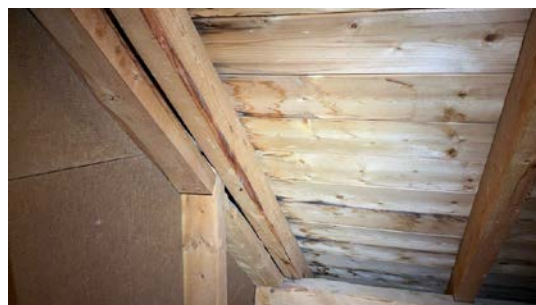
TG 2 Takkonstruksjon/Loft

- Det er begrenset/dårlig ventilering av takkonstruksjonen.
- Det er påvist fuktskjolder/skader i takkonstruksjonen.

Takkonstruksjonen og taktroet har enkelte spredte eldre fuktskjolder etter tidligere lekkasjer.

Fuktskjolder bør holdes under oppsikt, ved eventuell tegn til videre skadeutvikling, må tiltak iverksette for hindre videre skade i takkonstruksjonen.

Lufing og ventilering av loftet bør forbedres, det bør etableres tilstrekkelig luftespalte mellom isolasjon og taktro for å redusere risiko for kondensskader.

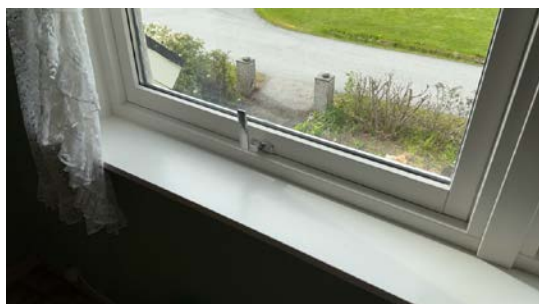
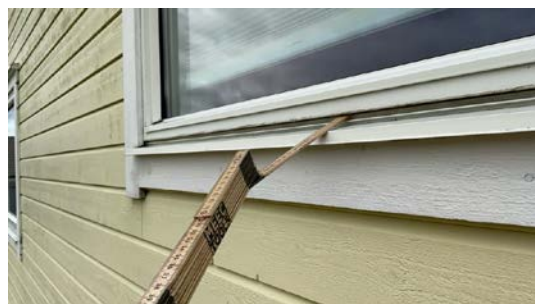
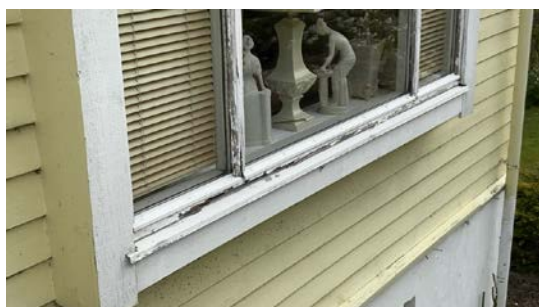
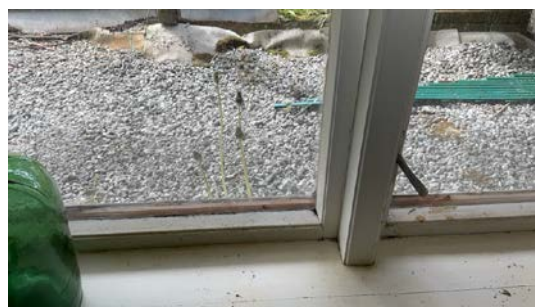
TG 3 Vinduer

- Det er påvist at enkelte vinduer er vanskelig å åpne/lukke.
- Det er påvist avvik rundt innsettingsdetaljer.
- Det er påvist noen glassruter som er punktert eller sprukne.
- Det er påvist vinduer med fukt/råteskader.
- Karmene i vinduer er slitte og det er sprekker i treverket.

Enkelt vinduer mangler beslag under vinduskarmene, dette gir økt risiko for fuktinntrekk ved vinduer.

Det er fuktinntrekk ved det ene stuevinduet på frontfasade, her må det påregnes følgeskader i form av fukt og råteskader i ytterveggen.

Det bør foretas utskifting eller utbedring av vinduer med fukt og råteskader, samt vinduer med punkterte eller sprukne glassruter.

Sprekker i trevirket og slitte karmen bør utbedres for å hindre videre forringelse og redusere risiko for fuktskader.

Kostnadsestimat: 100 000 - 200 000

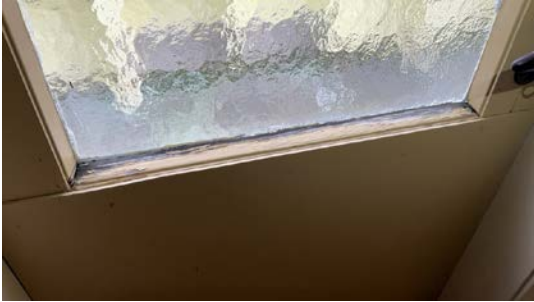
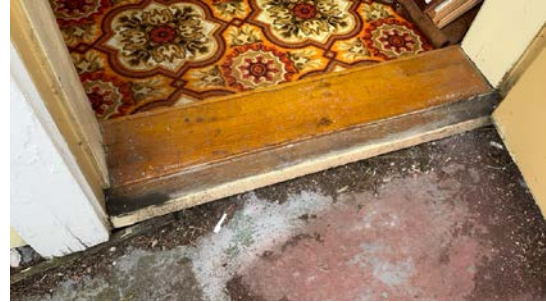
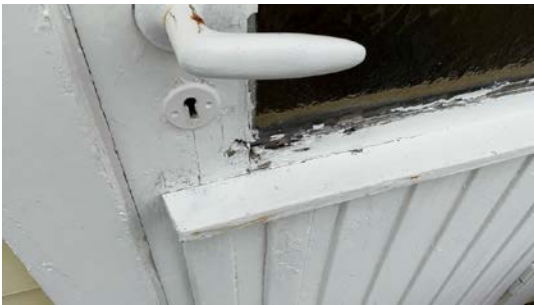
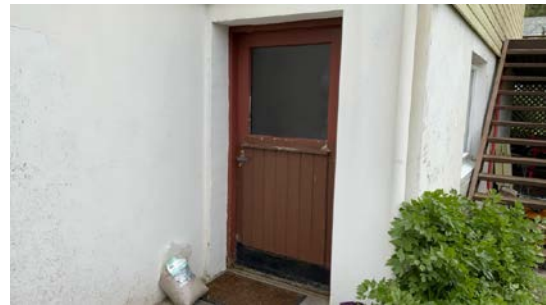
TG 3 Dører

- Det er påvist avvik rundt innsettingsdetaljer.
- Det er påvist dør(er) med fukt/råteskader.
- Det er påvist dører som er vanskelig å åpne eller lukke.
- Karmene i dører er værslitte utvendig og det er sprekker i trevirket.

- Dører må justeres.
- Det må foretas lokal utbedring.
- Det må påregnes noe vedlikehold og at enkelte dører må skiftes ut.
- Lokal utbedring/utskifting av fukt/råteskadet treverk.

Det bør foretas lokal utbedring eller utskiftning av dører med fukt og råteskader for å hindre videre forringelse og skader.

Avvik rundt innsettsdetaljer bør utbedres for å unngå fuktopptrekk, redusert levetid og risiko for skader på omkringliggende konstruksjon.

Kostnadsestimat: 20 000 - 100 000

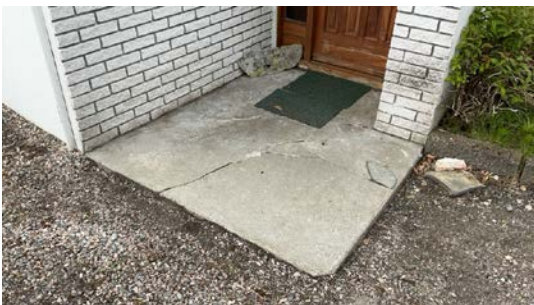
- Betongplatt ved ytterdør: Betongplattene ved begge dører har en del sprekker, mest sannsynlig som følge av lite eller mangelfull armering av betongen.

Sprekkene bør utbedres for å hindre videre forringelse av betongplattene. Uten tiltak vil skadene utvikle seg videre, og gi økte reparasjon kostnader.

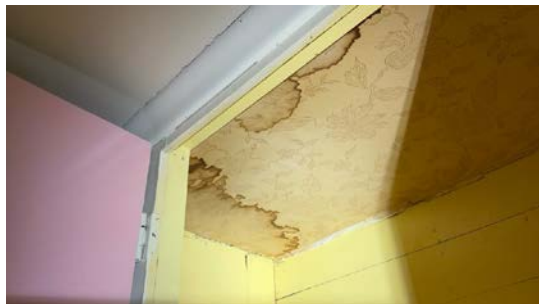
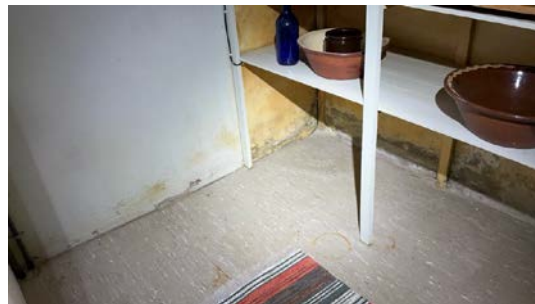
TG 2 Overflater

Overflater har en del slitasjegrad, og overflater på enkeltrom har slitasje, fuktskjolder og avskallinger.

Videre normalt vedlikehold, oppgraderinger og fornying av overflater på enkelte rom er påregnelig vedlikehold.

Slitasje, fuktskjolder og avskallinger bør utbedres for å unngå ytterligere forringelse av overflatene og for å ivareta rommenes estetikk.

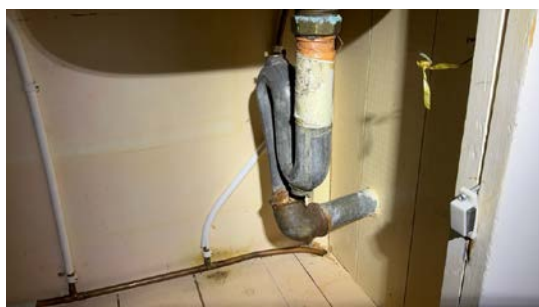
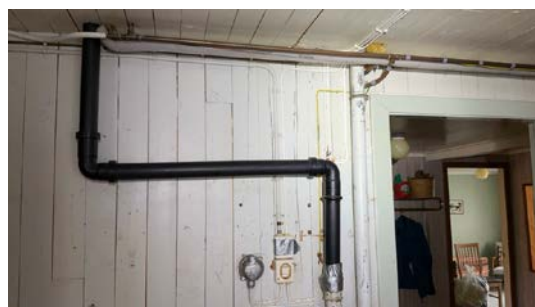
1 TG 2 Avløpsrør

- Tekniske installasjoner > Avløpsrør: Det er ikke påvist tilfredsstillende lufting av avløpsanlegget. Det er påvist ufagmessig utførelse av avløpsledninger. Mer enn halvparten av forventet brukstid er passert på innvendige avløpsledninger. Det er påvist at avløpsrør av jern har rustskader. Enkelte rørskjøter er tapet, dette er ikke fagmessig utførelse. Avløp på vaskerom har synlig motfall.

- Anlegget bør sjekkes av fagperson.
- Det er ikke behov for utbedringstiltak siden anlegget fungerer i dag, men ut ifra alder kan skader plutselig oppstå på eldre anlegg.
- I forbindelse med oppgradering av våtrom vil det være naturlig med utskiftning av rør.
- Tidspunkt for utskiftning av avløpsrør nærmer seg.
- Eldre avløpsrør har blant annet større sannsynlighet for lekkasjer, noe som kan føre til omfattende og kostbare vannskader i boliger.
- Skal avviket lukkes, må løsning på lufting av kloakk etableres.

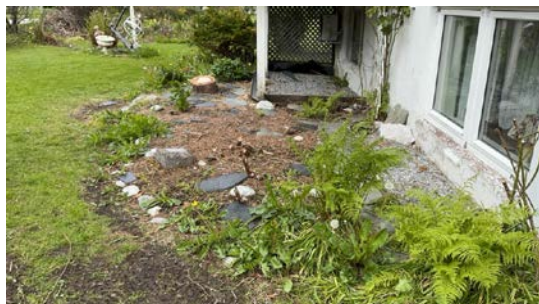
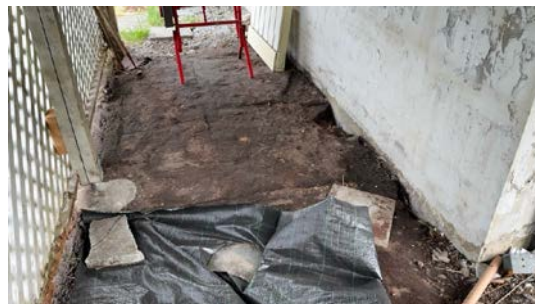
TG 3 Fuktsikring og drenering

- Tomteforhold > Fuktsikring og drenering
- Det mangler, eller på grunn av alder er det sannsynlig at det mangler, utvendig fuktsikring av grunnmuren ved kjeller/underetasje.
- Mer enn halvparten av forventet levetid på drenering er overskredet.
- Det er ut ifra observasjoner konstatert at drenering/tettesjikt har funksjonssvikt/svært begrenset effekt.
- Det er ut ifra observasjoner påvist indikasjoner på at drenering/tettesjikt har begrenset effekt.

- Det bør foretas terrengjusteringer.

Det bør utføres terrengjusteringer slik at vann ledes bort fra grunnmuren, dette for å redusere risikoen for fuktinntrekk i kjeller.
