Kvievegen 8

HADDAL

HADDAL - Stor, frittliggende enebolig med dobbel garasje beliggende på fin utsiktstomt i et rolig og barnevennlig område

Adresse	Kvievegen 8 6064 HADDAL
Prisantydning	Kr 2 790 000,-
Omkostninger	Kr 88 740,-
Totalpris	Kr 2 878 740,-
BRA-i/BRA Total	281/323 m ²
Eierform	Eiet
Boligtype	Enebolig
Byggeår	1984
Soverom	3 (5*)
Etasjer	3

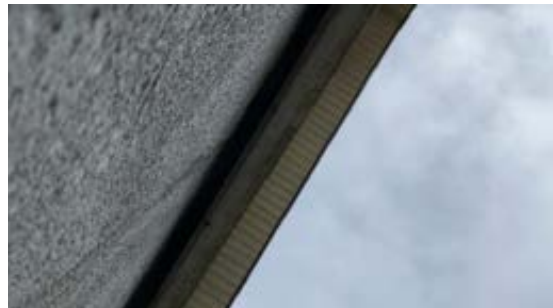
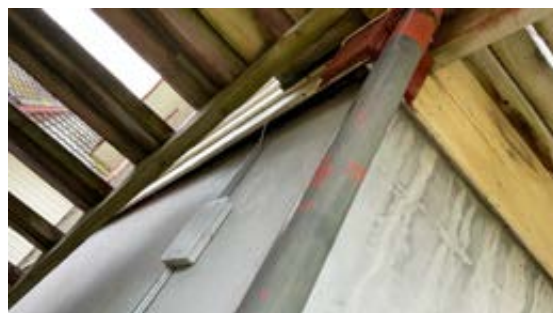
Deler av veranda er avsluttet mot bordkledningen uten bruk av beslag. Dette vil kunne medføre fuktskader i bordkledningen skjult av veranda.

- Musesperre må etableres.
- Uten tilstrekkelig lufting bak bordkledningen kan fuktighet som trenger inn bak bordene eller gjennom veggen innenfra ikke tørke opp. Dette skaper ideelle forhold for råtesopp og muggvekst.

Det anbefales og monteres beslag i overgang veranda og bordkledning der dette mangler, for å unngå fuktskader i bordkledning skjult av veranda.

Det bør etableres lufting inn bak bordkledningen der dette mangler, dette for å ivareta ventileringen av bordkledningen og forebygge fuktskader.

Det anbefales og monteres musebørster inn bak bordkledningen i overgang grunnmur. Uten tiltak så kan skadedyr kunne komme inni bygningen.

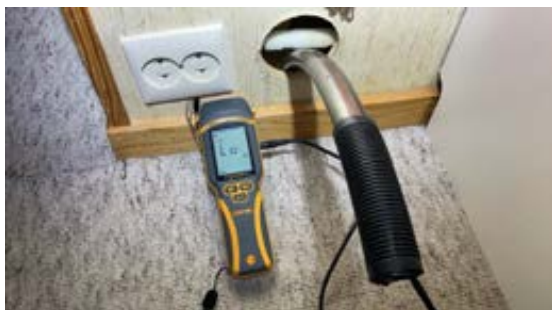
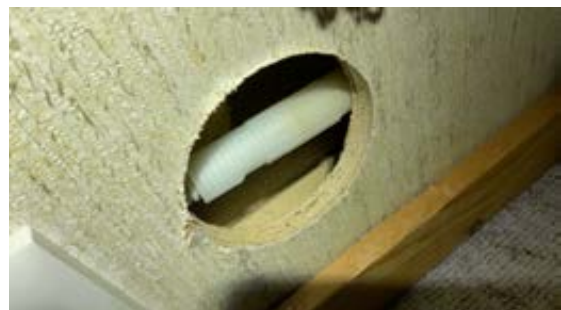
HOVEDETASJE > VASKEROM

TG 3 Generell

- Våtrommet må totalrenoveres. Alle forhold med tettesjikt, våtsone, sluk m.m. må dokumenteres.
- Manglende oppgradering av våtrommet medfører høy risiko for at konstruksjonene ikke vil tåle vanlig bruk av vann eller lekkasjer. Dette kan føre til fuktskader på tilstøtende konstruksjoner.

Kostnadsestimat: 100 000 - 200 000

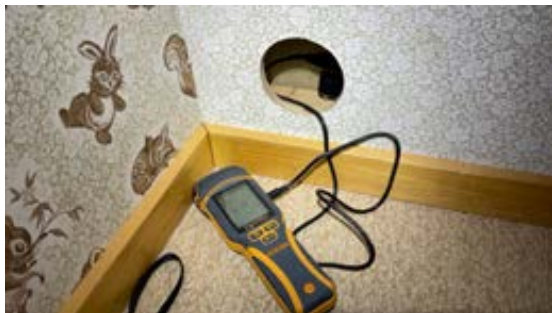
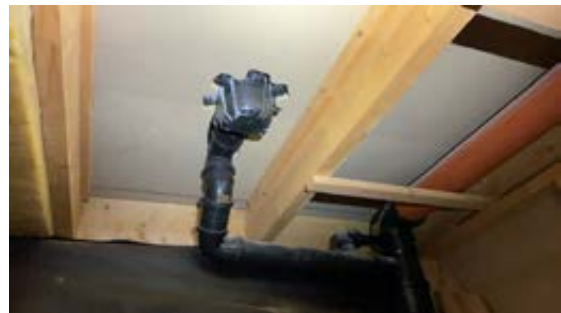
KJELLER > BAD

TG 3 Generell

- Våtrommet må totalrenoveres. Alle forhold med tettesjikt, våtsone, sluk m.m. må dokumenteres.
- Manglende oppgradering av våtrommet medfører høy risiko for at konstruksjonene ikke vil tåle vanlig bruk av vann eller lekkasjer. Dette kan føre til fuktskader på tilstøtende konstruksjoner.

Kostnadsestimat: 100 000 - 200 000

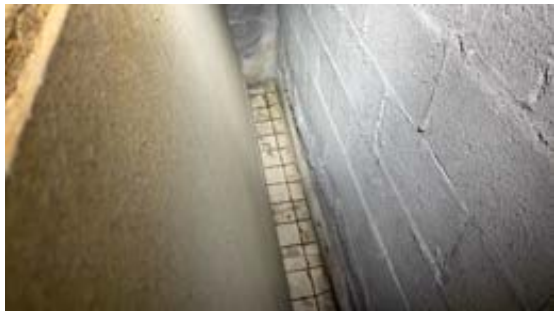
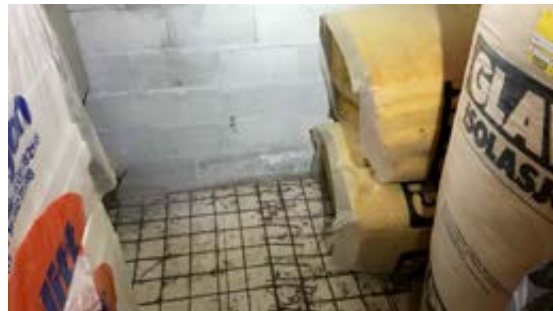
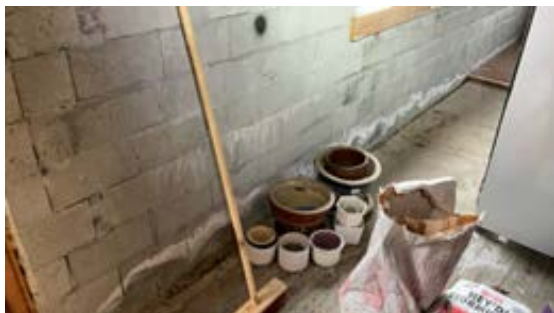
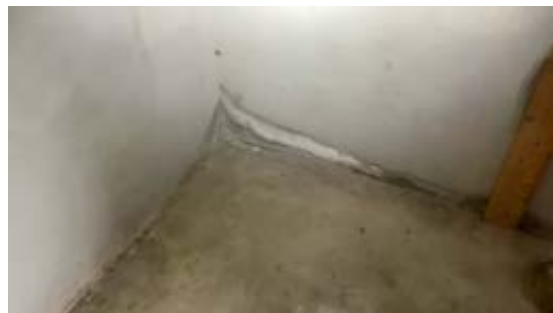
• Fuktsikring og drenering: Mer enn halvparten av forventet levetid på drenering er overskredet. Det er registrert noe saltutslag på grunnmur i kjeller ved gulv mot terreng, dette indikerer redusert funksjon på dreneringen og fuktsikringen.

Det bør gjennomføres kamerainspeksjon og spyling av drenerør for å avdekke og få kunnskap på tilstanden på drenering.

Redusert funksjon på drenering og fuktsikring gir økt risiko for fuktskader i kjeller og grunnmur, noe som kan medføre kostbare utbedringer på sikt.
