# J. Schanche Olsens gate 8

## Stor majestetisk villa med unik utsikt

| Adresse | J. Schanche Olsens gate 8<br>4307 SANDNES |

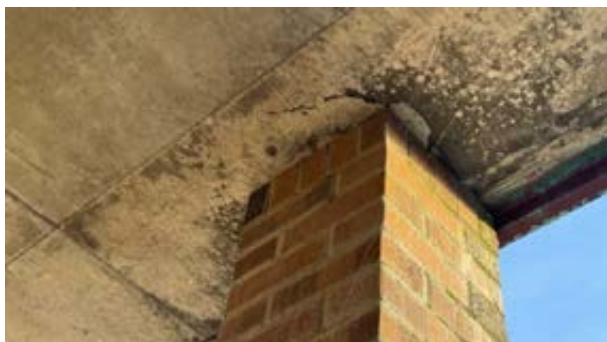
• Rekkverket er for lavt i forhold til dagens krav til rekkverkshøyder. Balkongdør ut fra stue i 2.etg. har for liten oppbrett under dørterskel. Sprekk i søylepunkt over entreparti anses å være av stabil karakter.

Sprekk i dekke anses stabilt.

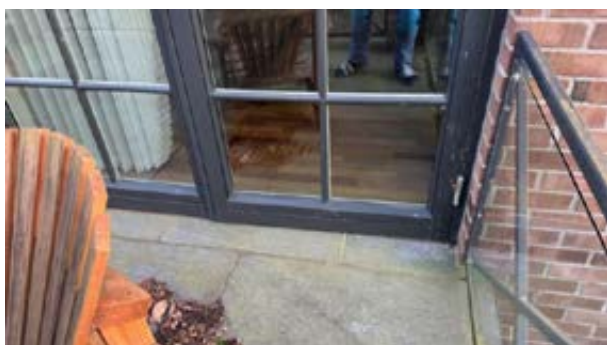
Terskelområde må holdes under oppsikt. Det er ikke mulig å vurdere hvilke tiltak som er gjennomført for å hindre inndrev.

Oppbrett opp under balkongdørens terskel er for lav.

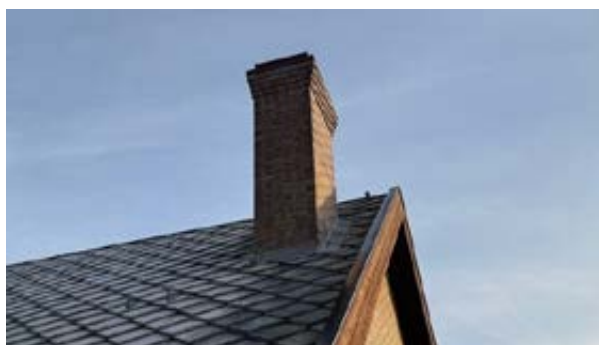
Pipe trekker fukt som må utbedres snarest.

Pipe mot sør trekker fukt bak pusslaget i 2.etg.

Det må foretas undersøkelser over tak og kan hende det er behov for åpning av takpanel i bod for å avdekke omfang.

Kostnadsestimat: 10 000 - 50 000

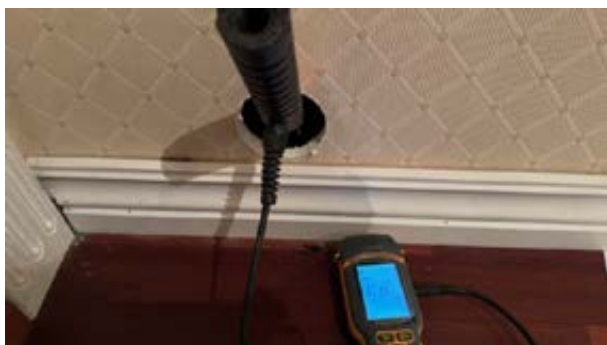
Måleresultatet viser Lo, dvs. ikke målbar fukt. 6 vekt% er laveste verdi instrumentet kan måle. Det vil si hulrom og bunnsvill er helt tørr.

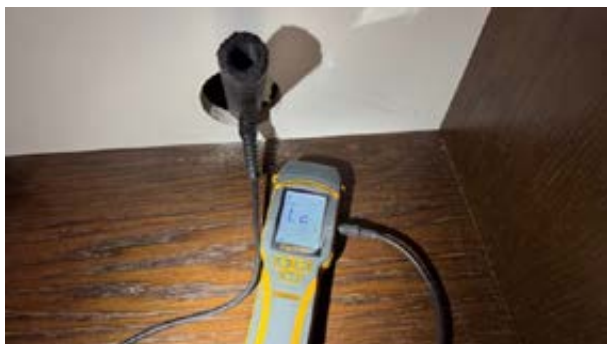
Måleresultatet viser Lo, dvs. ikke målbar fukt. 6 vekt% er laveste verdi instrumentet kan måle. Det vil si hulrom og bunnsvill er helt tørr.

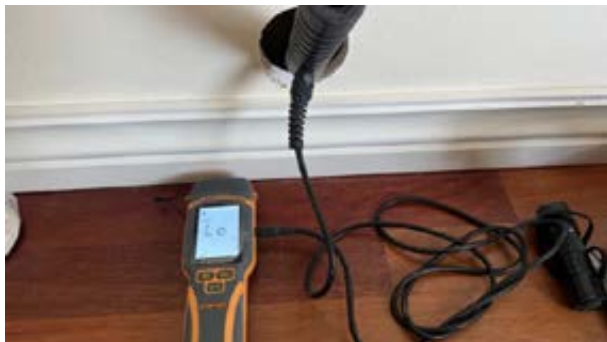
Måleresultatet viser Lo, dvs. ikke målbar fukt. 6 vekt% er laveste verdi instrumentet kan måle. Det vil si hulrom og bunnsvill er helt tørr.

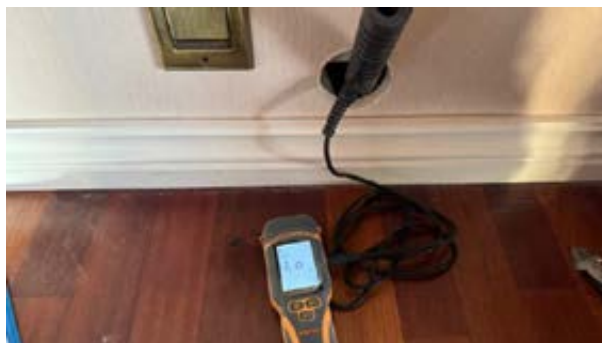
Måleresultatet viser Lo, dvs. ikke målbar fukt. 6 vekt% er laveste verdi instrumentet kan måle. Det vil si hulrom og bunnsvill er helt tørr.

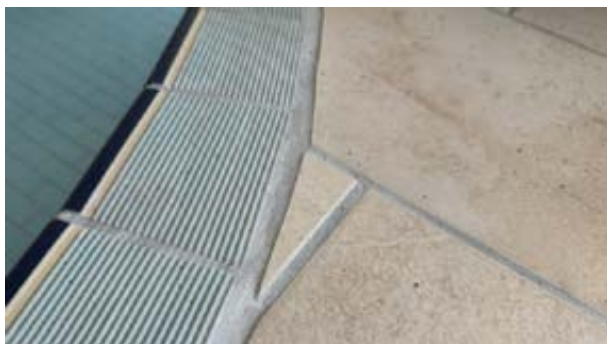
Flisearbeid i bassengområde er ujevnt utført.

- Våtrommet fungerer med dette avviket.
- Det er ikke behov for utbedringstiltak.

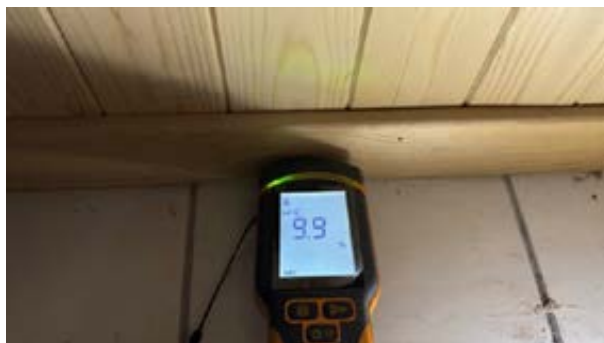
Måleresultatet viser 9,9 vekt% og grønt på instrumentet. 8 vekt% er laveste verdi instrumentet kan måle. Det vil si hulrom og bunnsvill er helt tørr.

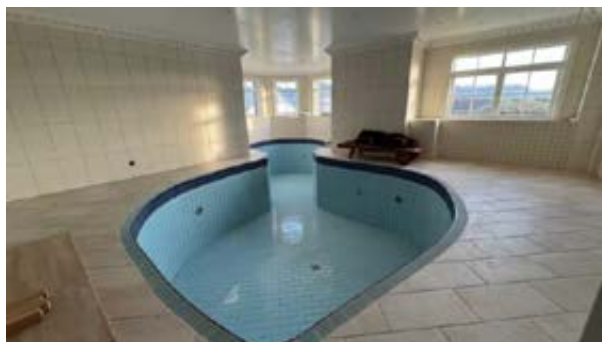
• Det er påvist store avvik på ventilasjonsløsning i forhold til byggets oppføringstidspunkt. Alle rom i bassengområde er pr. dato uten nødvendig ventilasjon. Dette gjelder basseng, teknisk rom, garderobe, dusjsone og badstue.

Bassengområde har ikke ventilasjonsløsning pr. dato. For dusj, wc og badstue.

Luftavfukter beregnet for basseng innendørs bør prosjekteres.

Kostnadsestimat: 50 000 - 100 000
