# Idsegata 19A

**Innholdsrik og kjekk enebolig med godkjent utleiedel. Garasje og carport. Renoveringsbehov.**

Befaringsdato: 08.04.2026

Rapportdato: 17.04.2026

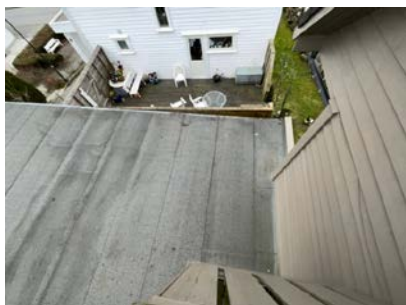
Asfalt papp-tekking på garasjetak 1

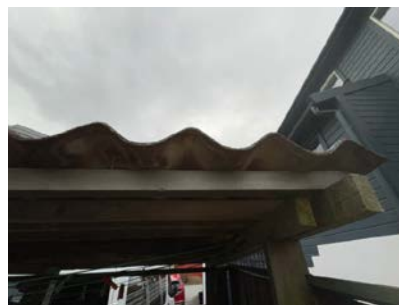
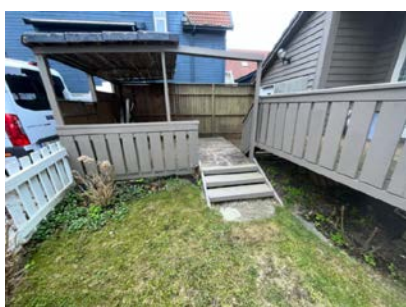
Eternittplater på takoverbygg terrasse.

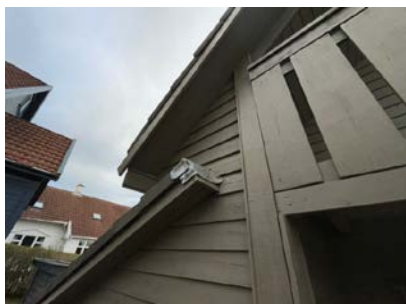
Det observeres slitasje på takrenner og nedløp. Lekkasje i renneskjøter/endestykker og nedløp stedvis grunnet alder.

Ufagmessig montert blybeslag/avslutning takutstikk.

Det bør påregnes utskiftninger i tiden som kommer.

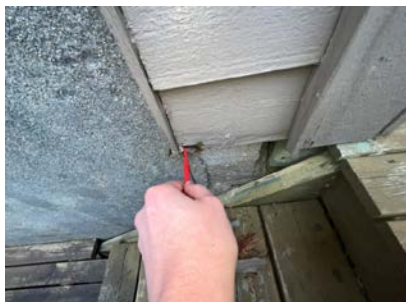
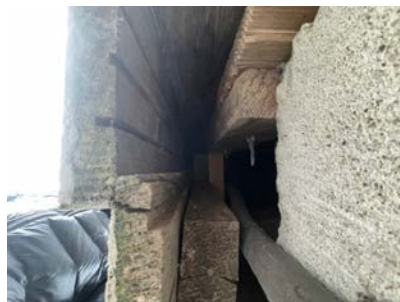
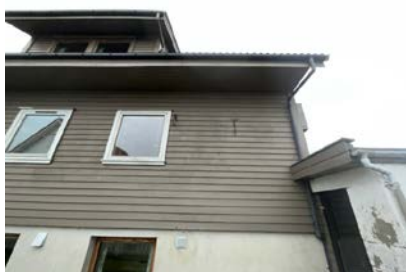
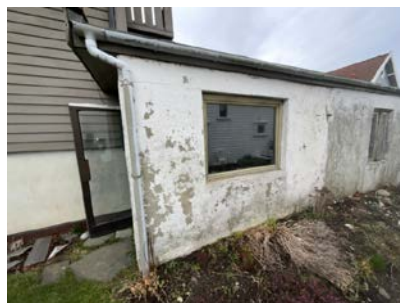
## TG 3 Veggkonstruksjon

Kledningen har høy alder, og er stedvis værslitt. Det registreres manglende vedlikehold.  
Det ble konstatert råteskade enkelte plasser på kledningsbord.  
Betongvegger til garasje har høy alder og sprekker/riss, kalkutslag/saltutslag samt manglende vedlikehold.

Kledningsbord med råteskader må skiftes i nærmeste fremtid.  
Det bør påregnes utskiftinger av kledningsbord med høy slitasje i tiden som kommer. Oppgradering av betongvegger anbefales.  
Det anbefales nærmere undersøkelser for å stadfeste omfang og eksakt prisestimat.  
Kostnadsestimat er satt for lokale utbedringer.

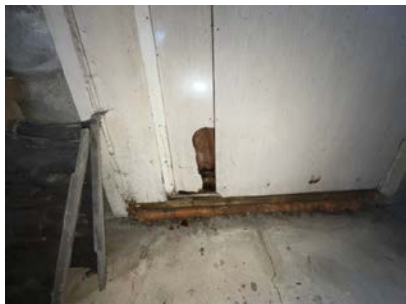
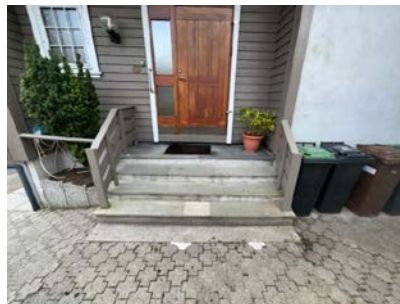
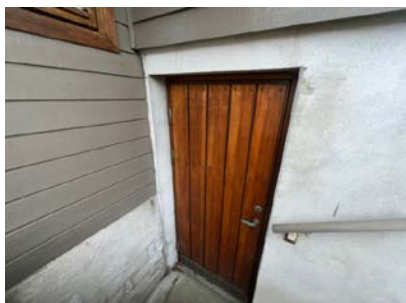
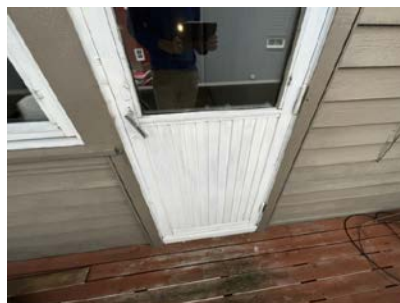
## TG 3 Dører

Fuktskader og svelling er registrert på enkelte dører.

Det må påregnes utskiftninger av flere dører i tiden som kommer.  
Kostnadsestimat er satt for utskifting av alle ytterdører i boligen.

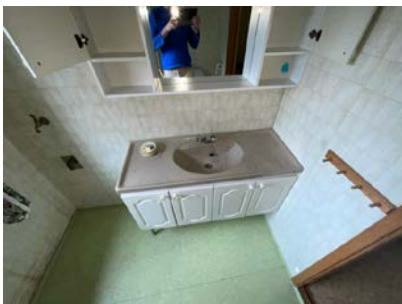
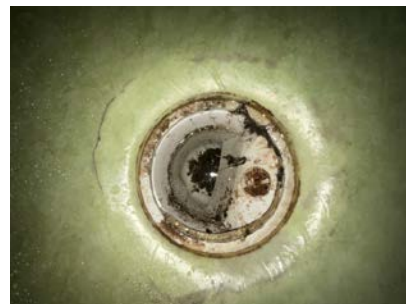
### UNDERETASJE > BAD/VASKEROM

Våtrommet i underetasje har betydelige avvik.

Det er registrert tydelige tegn til fuktbelastning langs nedre del av vegger, med misfarging, smussavleiringer og begynnende nedbrytning av overflater. Forholdene indikerer oppfukning over tid.

I kjeller/underetasje er det i tillegg økt risiko for fuktpåvirkning fra grunn, noe som kan forsterke skadeomfanget. Det må påregnes at det kan foreligge skjulte fuktskader i konstruksjonen.

Dusjløsning og overflater fremstår som slitte, og ventilasjon vurderes som utilstrekkelig basert på visuelle forhold (kondens/fuktpreg).

På bakgrunn av registrerte fuktskader, alder og usikker tettesjiktløsning gis tilstandsgrad TG3.

- Våtrommet må totalrenoveres. Alle forhold med tettesjikt, våtsone, sluk m.m. må dokumenteres.

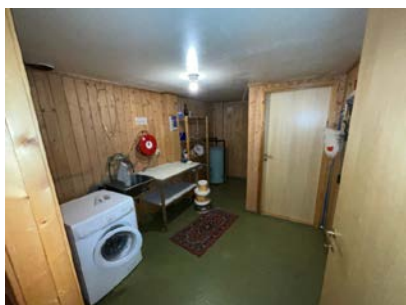
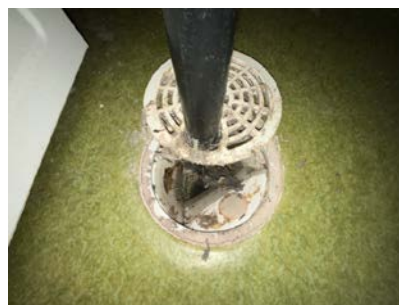
## UNDERETASJE > VASKEROM

Våtrommet har vesentlige avvik og vurderes å ha nådd eller overskredet forventet levetid for flere bygningsdeler. Det foreligger ikke dokumentasjon på membran eller utførelse av tettesjikt, og løsningene fremstår som usikre.

Fallforhold mot sluk vurderes som mangelfulle eller ikke tilfredsstillende, noe som gir økt risiko for vannansamling og fuktskader.

Overflater viser tegn til slitasje, og det er registrert forhold som kan indikere fuktbelastning. I underetasje er det generelt økt risiko for fuktpåvirkning fra grunn, og eksisterende løsning vurderes ikke å være tilstrekkelig robust.

På bakgrunn av samlet tilstand, usikkerhet rundt tettesjikt og risiko for skade, gis tilstandsgrad TG3.

- Våtrommet må totalrenoveres. Alle forhold med tettesjikt, våtsone, sluk m.m. må dokumenteres.
