# Eidsvikvegen 42

TENNFIJORD

Enebolig med utleiedeler i populært og barnevennlig område i Eidsvika. Gode utleieinntekter

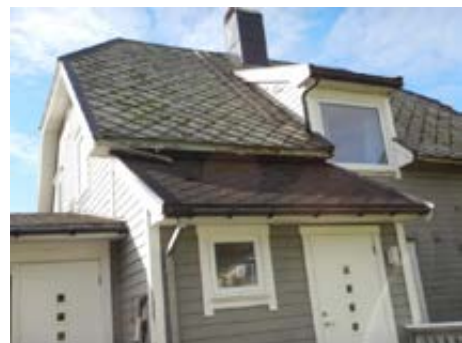
- Det er påvist avvik i beslagløsninger.
- Det mangler snøfangere på hele eller deler av taket, men det var ikke krav om dette på byggemeldingstidspunktet.
- Mer enn halvparten av forventet brukstid er passert på renner/nedløp/beslag.
- Utvendige beslag har utettheter.

Deler av takrenner er skadet og må skiftes. Det er påvist lekkasjer i takkonstruksjon i kilrenne ved takark mot sør. Det er lekkasjer rundt luftehatt på tilbygg mot øst.

- Beslag må skiftes ut.
- Avvik i beslagløsninger må utbedres.
- Overvåk tilstanden jevnlig. For å få tilstandsgrad 0 eller 1 må beslag/renner/nedløp skiftes ut, men tidspunktet for når dette er nødvendig er vanskelig å si noe om.
- Det er ikke krav om utbedring av snøfangere opp til dagens krav.

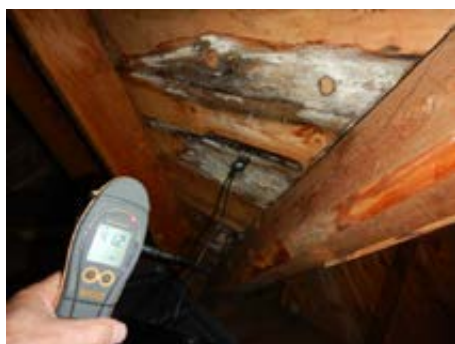
- Det er påvist fukt-/råteskader i takkonstruksjonen.
- Det er påvist fuktskjolder/skader i takkonstruksjonen.

Det er registrert noe lekkasjer langs kilrenner på kryploft. Det er plassert ut flere plastkar på kryploft og det er tegn til at det trekker noe fukt gjennom konstruksjonen flere steder.

- Råteskadede konstruksjoner må skiftes ut.
- Det må gjøres nærmere undersøkelser.
- Andre tiltak:

Årsak til lekkasjen må utbedres og utskifting av skadet undertak må vurderes. Det kan være påregnelig med ny taktekking.

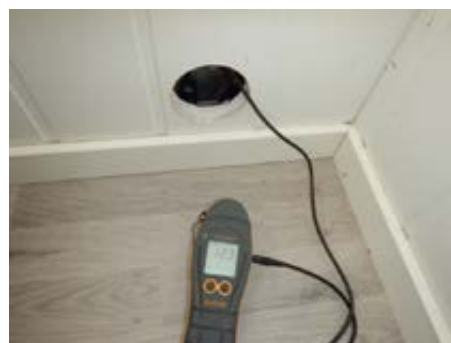
Grunnmur er oppført i sparesteinsmur på hovedhus, betongkonstruksjoner på tilbygg. Utforet, isolert og kledd med mdf-panelplater innvendig. Det er boret inspeksjonshull i vegg i soverom mot øst i underetasje, og det er målt 12,7 vekt-% fukt i bunnsvill som ansees som tørt. Det er etablert svalgang mellom grunnmur og støttemur mot nord på hovedhus.

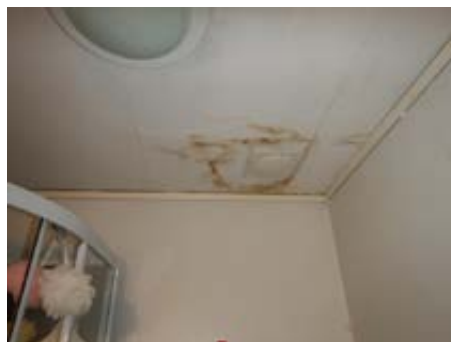
- Rommet har kun naturlig ventilasjon.
- Det er pågående lekkasjer rundt ventilasjon i himling, jmf; "overflater vegg og himling"

- Det må gjøres tiltak for å lukke avviket.

Lekkasjer rundt luftehatt må utbedres og det må monteres nye takplater.
