# Gamlevegen 81

ULSTEINVIK

**ULSTEINVIK - Enebolig sentralt i Ulsteinvik med to boenheter | 3 sov | Flott utsikt |**

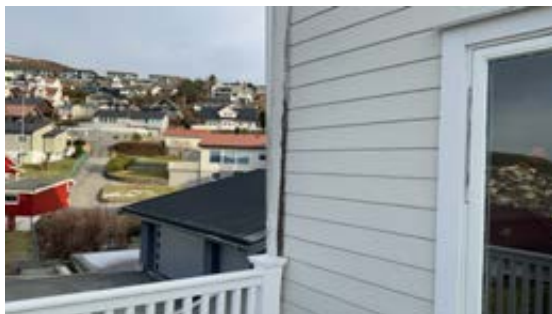
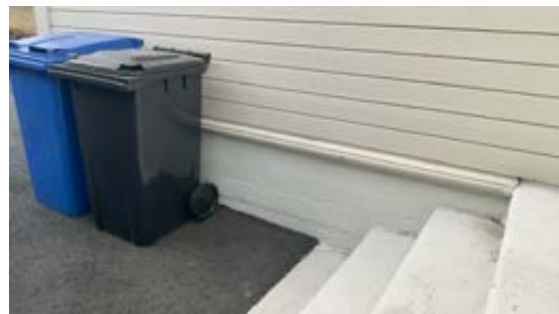
Yttervegger av lafta tømmer og bindingsverk ifølge eier. Utvendige fasader liggende malt bordkledning.

- Det er ingen eller liten lufting i nedre kant av kledning mot grunnmur.
- Det er påvist spredte råteskader i bordkledningen.

Det er råteskader i et hjørnebord på frontfasaden.

- Råteskadet trekledning må skiftes ut.
- Det bør foretas tiltak for å bedre lufting av kledningen.

Det bør etableres tilstrekkelig lufting i nedre kant av kledningen mot grunnmur for å hindre opphopning av fukt, noe som kan føre til fukt og råteskader.

Råteskadet hjørnebord på frontfasaden bør skiftes ut for å unngå videre skadeutvikling og fuktskader.

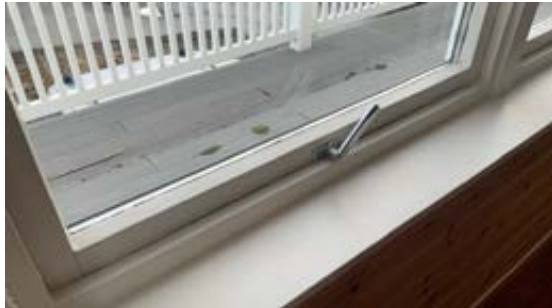
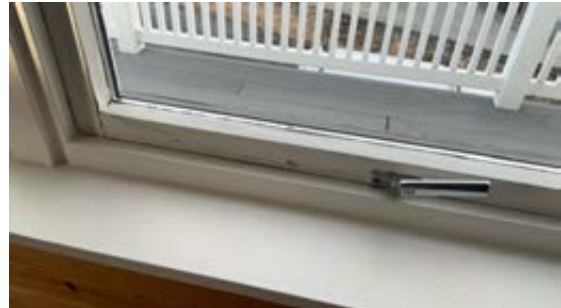
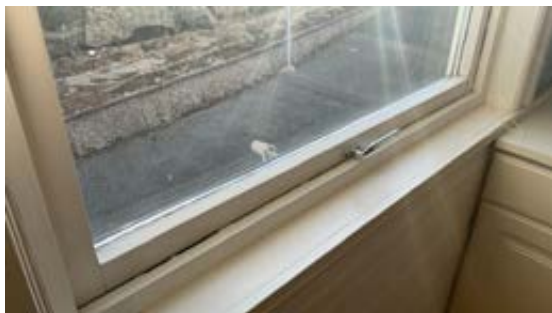
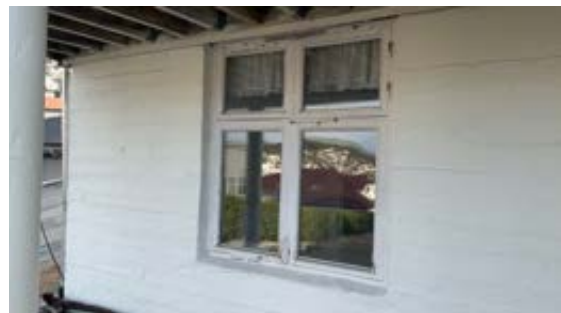
- Det er påvist at enkelte vinduer er vanskelig å åpne/lukke.
- Karmene i vinduer er slitte og det er sprekker i treverket.

Enkelt vinduer er ikke mulig å åpne, og det er påvist slitasje og fuktskader på enkelt vinduer.

Det må påregnes tiltak med vinduer som ikke lar seg åpne, samt vedlikehold og utskifting av vinduer med fuktskader. Uten tiltak vil vinduene ha redusert funksjonalitet, og skadene vil utvikle seg videre.

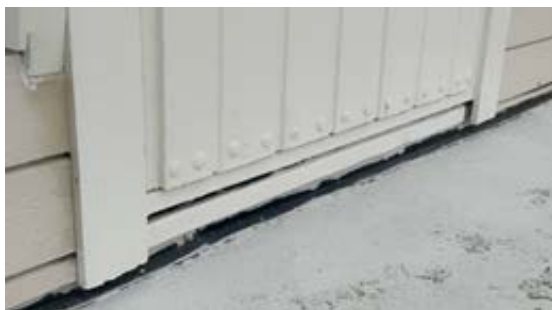
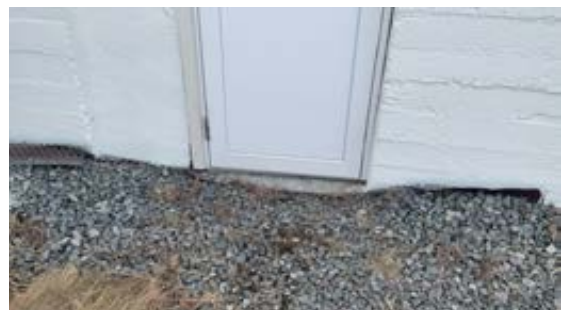
Ytterdør og verandadør av tre malt med to lags glass, Bi-inngangsdør formpresset malt med to lags glass. Kjellerdør i pvc.

- Det er påvist avvik rundt innsettsdetaljer.
- Det er påvist utetthet/åpning mellom dørblad og dørkarm. Dvs. at kald trekk kan oppstå.

- Det bør gjøres tiltak for å lukke avviket.

Manglende beslag under dørtersklene bør utbedres for å redusere risikoen for fuktinntrekk ved dører.

Utettheter rundt kjellerdør mellom karm og grunnmur må tettes for å hindre fuktinntrenging i kjeller.

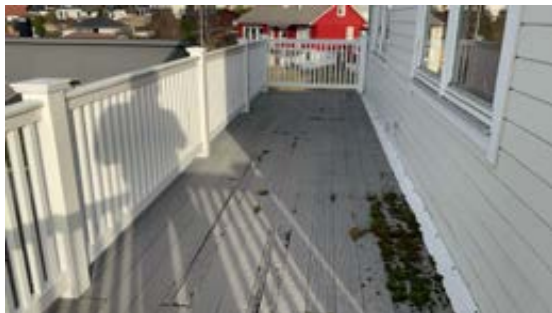
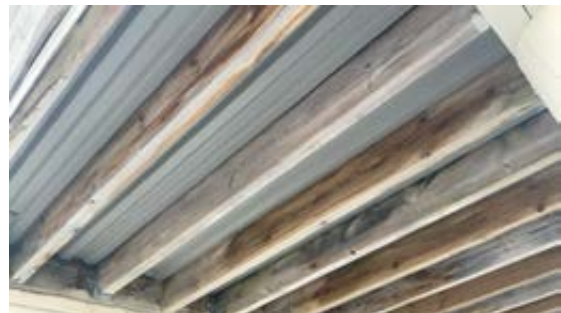
Veranda i bjelkelag konstruksjon med spaltegulv og rekkverk av pvc. Det er montert dreneringsplater under deler av terrasse med takrennesystem.

Terrassedekket har noe mosevekst, og gulvbjelkene har noe soppvekst. Det er ukjent om dreneringsplatene er tette, fuktskjolder på bjelker indikerer utettheter.

Terrassedekket bør rengjøres for mose, og gulvbjelkene bør behandles mot sopp for å hindre videre skadeutvikling.

Dreneringsplatene bør kontrolleres for tetthet, da utførelsen og løsningen ikke har normal utførelse for denne type løsning.

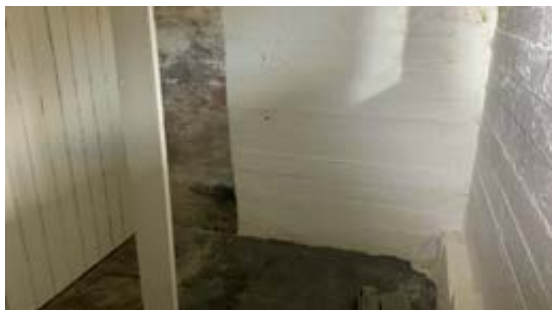
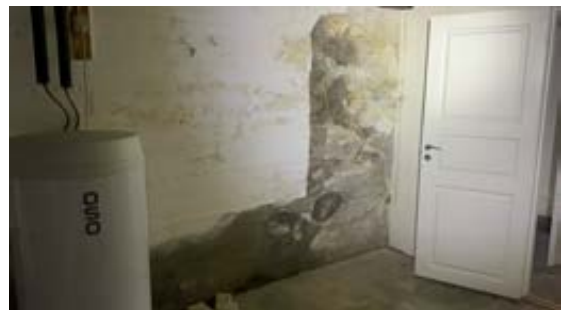
- Det er påvist indikasjoner på noe fuktgjennomtrenging i kjellergulv.
- Det er påvist indikasjoner på noe fuktgjennomtrenging inn i kjellermur.

- Det påviste fuktnivå gir grunn til å overvåke konstruksjonen jevnlig for å se utvikling over tid, og eventuelt foreta tiltak for å unngå fuktskader.

Det bør iverksettes tiltak for å redusere fuktinntrengning gjennom grunnmur og kjellergulv for å bedre innemiljøet i kjelleren. Uten nødvendige tiltak vil fuktproblematikken utvikle seg videre.

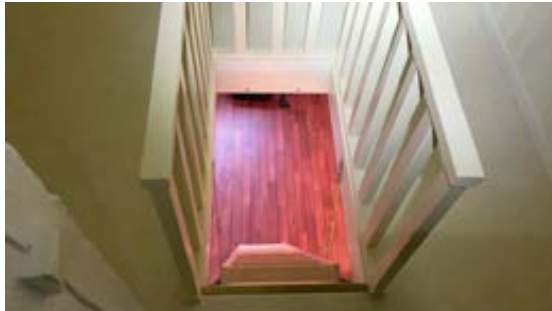
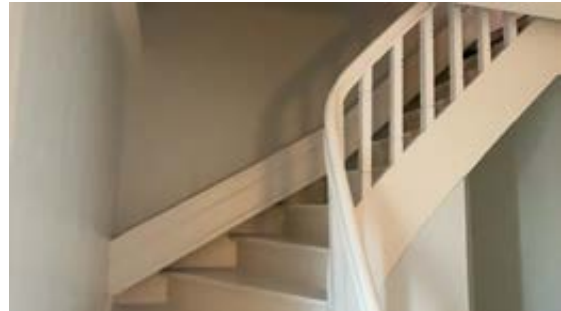
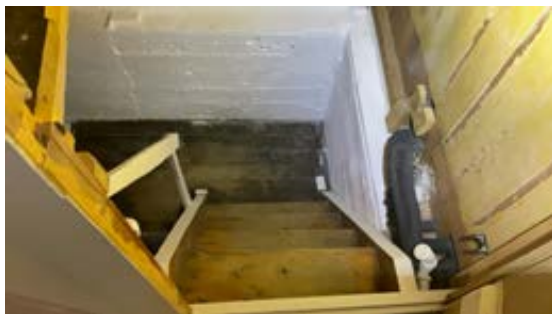
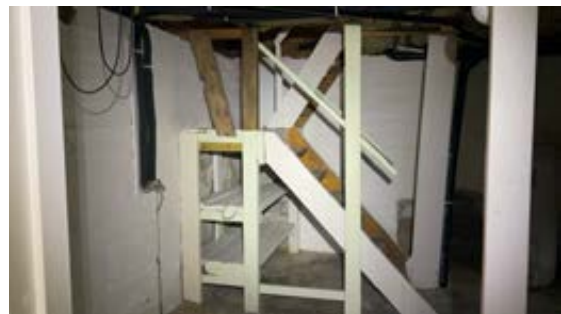
Hems vippeluke malt med nedfellbar stige. Trapper og rekkverk av tre malt og umalte med tette og åpne trappetrinn.

- Trappen må påregnes skiftes ut.
- Det bør gjøres lokale tiltak.

Kjellertrappen bør skiftes ut eller utbedres for å bedre sikkerhet og brukervennlighet. Dagens utførelse med bratt stigning og lav frihøyde medfører økt risiko for fall og personskade, og trappen er lite egnet som internt trapp mellom boligrom.

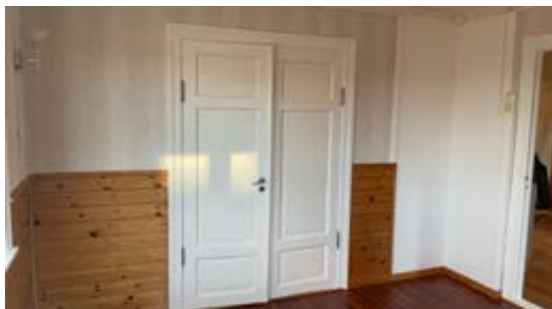
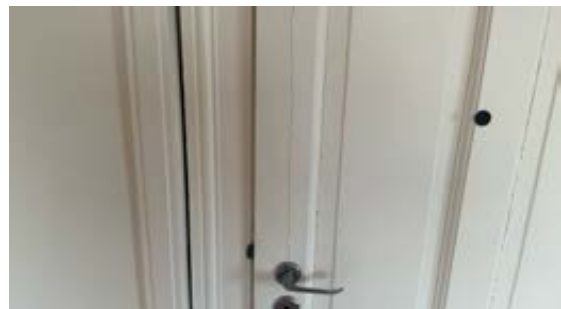
Innerdører og skyvedør av tre malt og umalt utførelse, og enkelte innerdører med glassfelt.

- Det er påvist avvik som tilsier at det bør foretas tiltak på enkelte dører.
- Enkelte av innvendige dører har en del slitasje.

Det er sprekker i enkelte dørbblad, og enkelte innerdører henger ved åpning og lukking.

- Enkelte dører må justeres.
- Lokal utbedring må påregnes.

Det bør utføres utbedring av dører med sprekker og justering av dører som henger ved åpning og lukking, for å sikre funksjonell bruk og forhindre økt bruksslitasje på dørene.

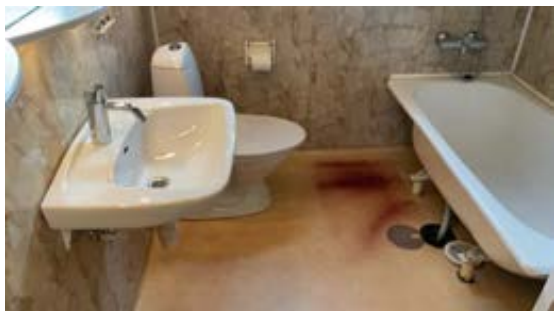
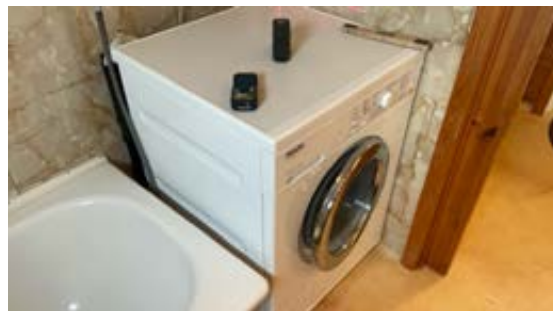
Normale levetider for våtrommets tettesjikt er utløpt, og gulvbelegget har en sviskader. Våtrommet står foran oppgraderinger og fornying av tettesjiktene.

- Manglende oppgradering av våtrommet medfører høy risiko for at konstruksjonene ikke vil tåle vanlig bruk av vann eller lekkasjer. Dette kan føre til fuktskader på tilstøtende konstruksjoner.

Kostnadsestimat: 100 000 - 200 000
