# Tilstandsrapport

Rekkehus

Finstadrabben 167, 1475 FINSTADJORDET

Oppdragsnr.: 19291-2459

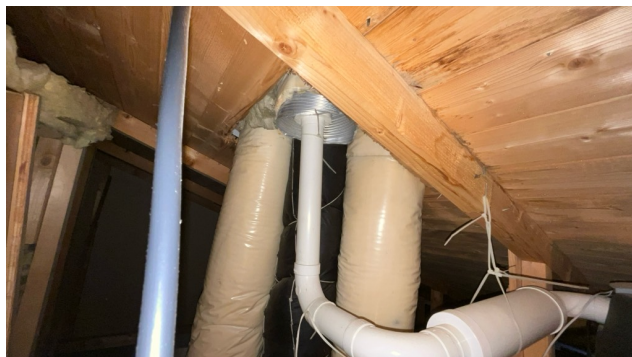
- Det er fra loft/kryploft påvist indikasjoner på at det er punktering av dampspærre, som medfører svekket effekt av dampspærrefunksjonen.
- Det er påvist avvik rundt gjennomføringer i takflaten.

Kontroll rundt rørgjennomføringer.

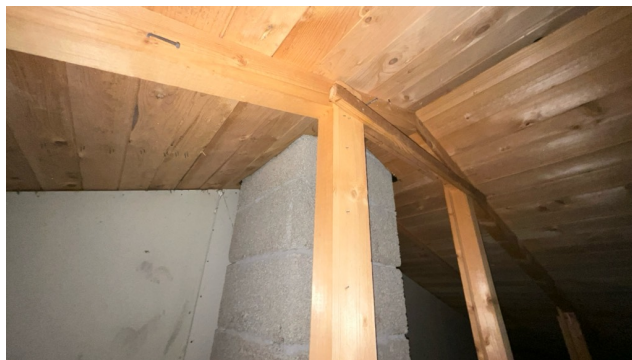
Kontroll rundt pipeløp.

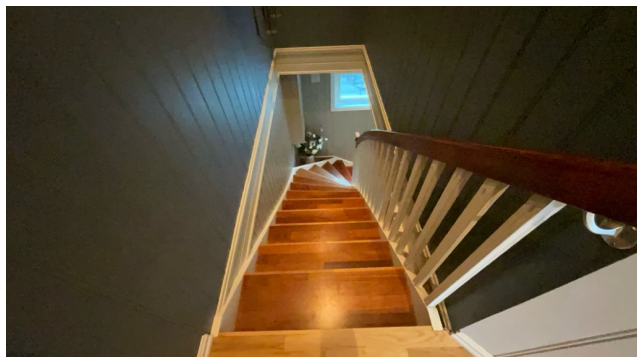
Malt tretrapp fra byggeår med parkett i inntrinn. Trapp fremstår med normal bruksslitasje og tiltenkt funksjon.

Besiktigelse av trapp.

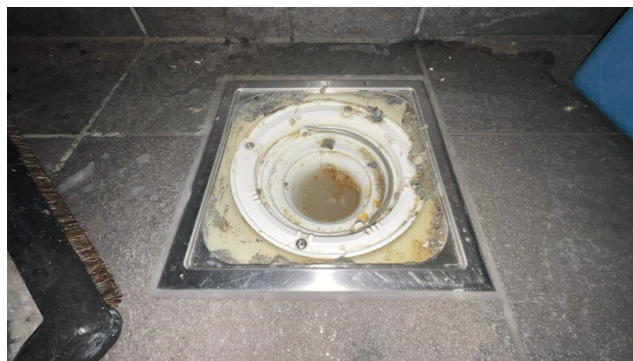
- Det er påvist at høydeforskjell fra topp slukrist til gulv/synlig topp membran ved dørterskel er mindre enn 25 mm.
- Det er påvist avvik i fallforhold til sluk i forhold til krav i forskrift på byggetidspunktet.

Kontroll av sluk.

- Det er viktig å merke seg at levetiden til en membran varierer basert på kvalitet, installasjon og bruk. Eldre membraner kan bli sprø og sprekke opp, noe som fører til at de mister sin vanntettende funksjon. Dette kan resultere i vannlekkasjer gjennom vegger og gulv og fuktskader.
- Overvåk tilstanden jevnlig. For å få tilstandsgrad 0 eller 1 må slukløsningen skiftes ut og sannsynligvis må også membransjiktet skiftes/utbedres. Det er imidlertid vanskelig å si noe om tidspunktet for når dette er nødvendig.
- Overvåk tilstanden jevnlig. For å få tilstandsgrad 0 eller 1 må tettesjiktet skiftes ut, men tidspunktet for når dette er nødvendig er vanskelig å si noe om.

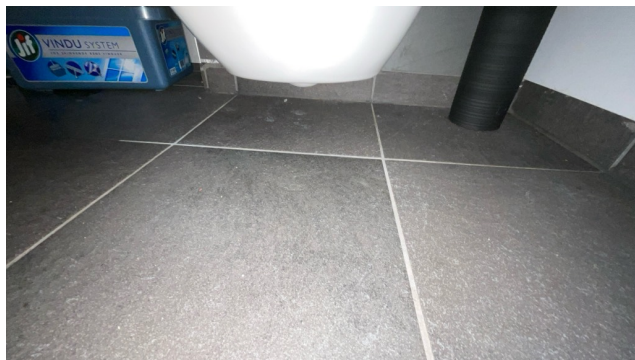
- Det er ikke påvist tilfredsstillende løsning for å synliggjøre lekkasje fra innebygget sistene.

- Uten dreneringsløsning/lekkasjesikring kan lekkasjer pågå over lang tid uten å bli oppdaget. Dette kan føre til omfattende fuktskader i omkringliggende byggematerialer.

Lekkasjespalte på innebygget sistene bør opparbeides.

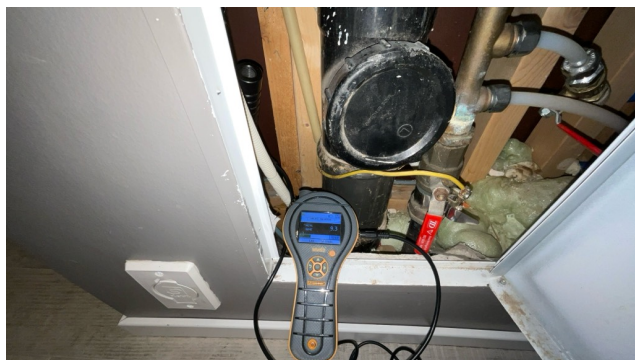
Fuktmålinger i rørkasse er foretatt uten å påvise unormale forhold. Fuktkvotemåling (vekt%) i konstruksjonen ble målt til 0-9. Hulltaking er foretatt ved/i Gang.

Utført fuktmålinger.

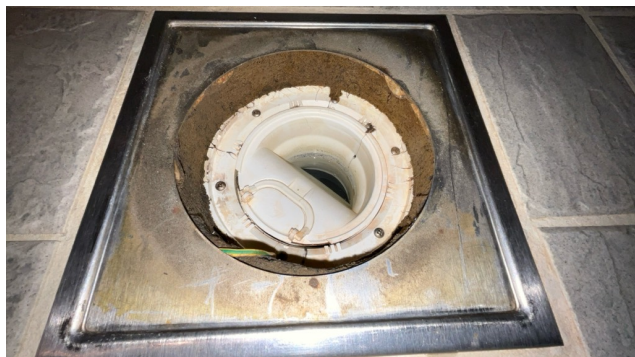
Kontroll av sluk.

- Overvåk tilstanden jevnlig. For å få tilstandsgrad 0 eller 1 må tettesjiktet skiftes ut, men tidspunktet for når dette er nødvendig er vanskelig å si noe om.
- Det er viktig å merke seg at levetiden til en membran varierer basert på kvalitet, installasjon og bruk. Eldre membraner kan bli sprø og sprekke opp, noe som fører til at de mister sin vanntettende funksjon. Dette kan resultere i vannlekkasjer gjennom vegger og gulv og fuktskader.
- Overvåk tilstanden jevnlig. For å få tilstandsgrad 0 eller 1 må slukløsningen skiftes ut og sannsynligvis må også membransjiktet skiftes/utbedres. Det er imidlertid vanskelig å si noe om tidspunktet for når dette er nødvendig.

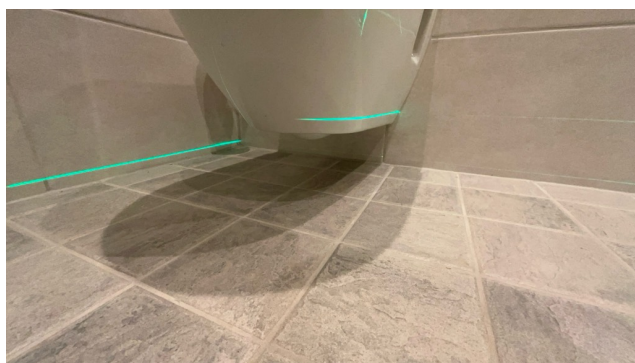
- Det er ikke påvist tilfredsstillende løsning for å synliggjøre lekkasje fra innebygget systerne.

- Uten dreneringsløsning/lekkasjesikring kan lekkasjer pågå over lang tid uten å bli oppdaget. Dette kan føre til omfattende fuktskader i omkringliggende byggematerialer.

Lekkasjespalte på innebygget systerne bør opparbeides.

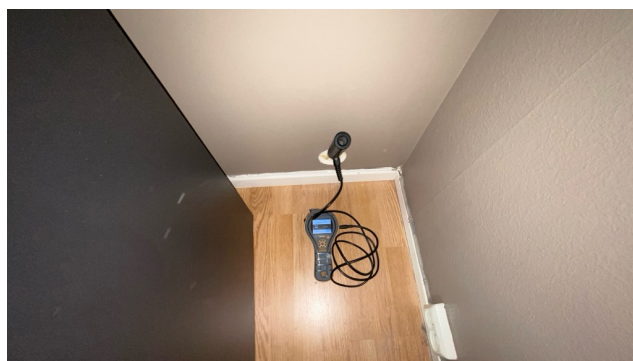
Hulltaking er foretatt uten å påvise unormale forhold. Hulltaking er foretatt ved/i Soverom. Fuktkvotemåling (vekt%) i konstruksjonen ble målt til 8.

Utført hulltaking.

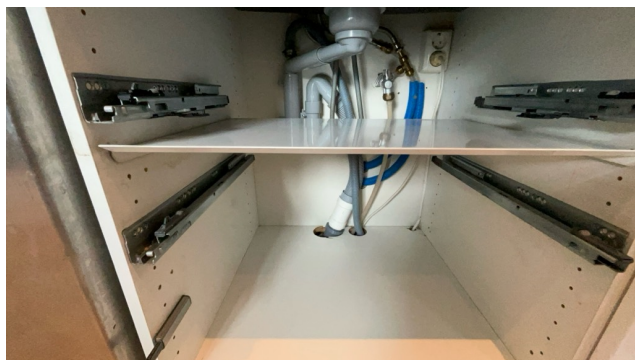
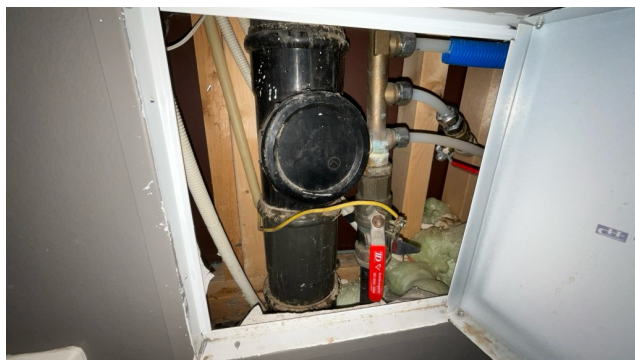
Vannrør fra varierende årstall av materialtype pex og kobber. Fordelerskap i stikk i rørkasse. Waterguard i benkeskap på kjøkken og i rørkasse bør opparbeides for god sikring av lekkasjevann. Alder er normalt i seg selv en vurderingskriterie hva angår slitasjegrad. Videre bemerkes at bunnledninger av den årsak følger heller ikke er kontrollert.

Waterguard i rørkasse bør opparbeides for tilfredsstillende sikring av lekkasjevann.

Besiktigelse av røropplegg.

- Det må monteres tettemuffer i enden av varerørene.
- Det er ikke behov for utbedringstiltak siden anlegget fungerer i dag, men ut ifra alder kan skader plutselig oppstå på eldre anlegg.
