# Brenslestien 22

Befaringsdato: 02.06.2026

# Tilstandsrapport

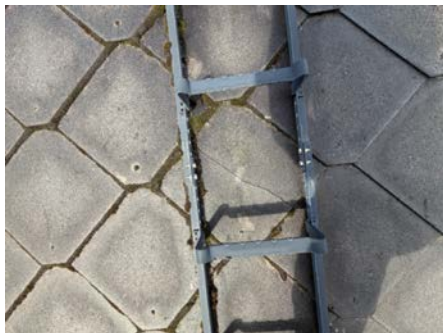
oppsprekking, kantavskallinger, begroing og enkelte skadede takplater. Det er også registrert svekkelser og oppsprekninger i tekkingen ved pipe og tilstøtende beslag. Enkelte takplater ved takstige og belastningspunkter har sprekker og skader. Takets alder og registrerte forhold gir økt risiko for vanninntrengning og følgeskader i underliggende konstruksjoner.

Det er påvist en del knekte taksteiner ved takstige.

Utskifting av takteking må påregnes. På grunn av takets høye alder og registrerte skader anbefales det at takteking, undertak og nødvendige beslag skiftes samtidig for å sikre en varig løsning. Eternittplater inneholder asbest og må håndteres og deponeres i henhold til gjeldende regelverk. Dersom tiltak ikke utføres, må det forventes økende risiko for lekkasjer, fuktskader og skadeutvikling i takkonstruksjonen. TG3.

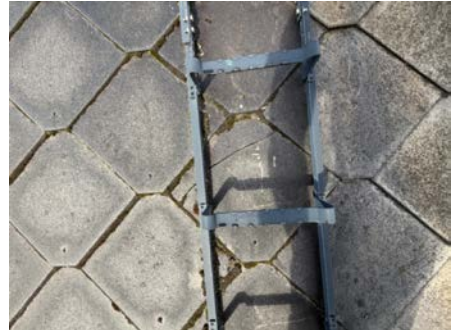
Det er påvist en del knekte taksteiner ved takstige.

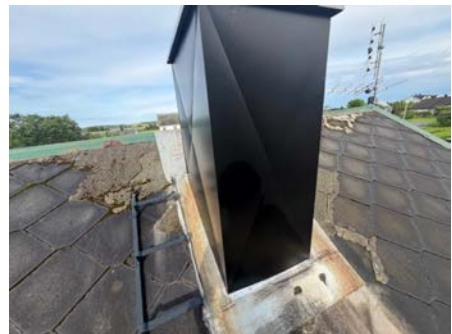
Skorsteinen over tak er utført med heldekkende pipebeslag som gir værbeskyttelse mot nedbør og inntrengning av fukt. Skorsteinen er ført opp over tak med en høyde som er minimum 80 cm over mønenivå.

Skorstein ovet tak.

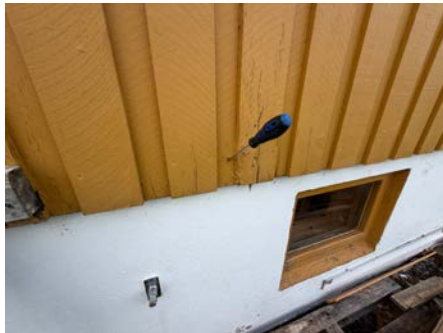
Det er registrert enkelte partier med råteskader i nedre del av kledningen på nordveggen. Det er videre ikke registrert musesperre i nedre kant av kledningen. Manglende musesperre gir økt risiko for at mus og andre skadedyr kan ta seg inn i konstruksjonen. For øvrig fremstår kledningen som normalt vedlikeholdt og i tilfredsstillende stand sett i forhold til alder og forventet levetid.

Råteskadet bordkledning, omfanget er fr

Råteskadete bord bør skiftes ut og berørte områder kontrolleres for eventuelle følgeskader i underliggende konstruksjoner. Det anbefales samtidig å etablere musesperre i nedre kant av kledningen for å redusere risikoen for inntrengning av skadedyr. Dersom forholdene ikke utbedres, kan råteskadene utvikle seg videre og medføre økte vedlikeholds- og reparasjonskostnader. Manglende musesperre kan over tid gi økt risiko for skader på isolasjon og trekonstruksjoner som følge av aktivitet fra skadedyr.

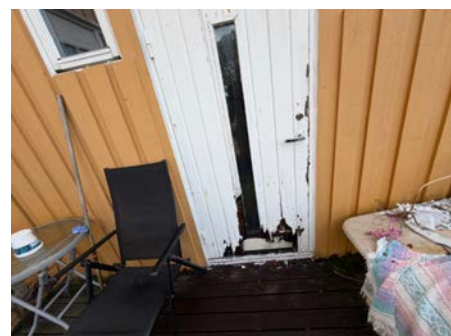
Det er påvist dør(er) med fukt/råteskader. Døren til boden på veranda har omfattende råteskader, ytterdøren med utgang fra soverom har fuktskader.

Store råteskader på døren til boden på veranda.

- Døren(e) står foran utskiftning.

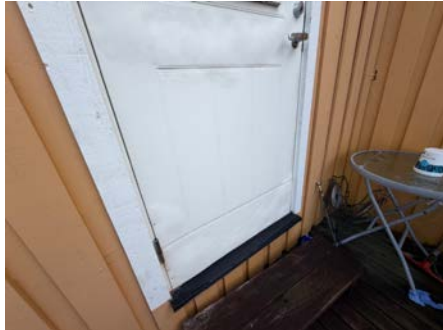
Fukskadet ytterdør inn til soverom.

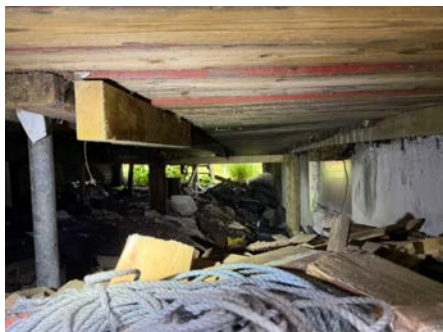
Det er registrert skjevheter i verandakonstruksjonen som indikerer setninger eller mangelfull fundamentering. Ved inspeksjon under verandaen er det observert provisoriske understøttelser og stedvis svak fundamentering. Terrassebord har værsiltasje og stedvise råteskader. Overflatene fremstår generelt vedlikeholdsbehovende. Rekkverkshøyden er målt til ca. 83 cm, hvilket er lavere enn dagens anbefalte sikkerhetsnivå på 100 cm.

En del nedbøyning i gulvbjelke.

Det anbefales å utbedre fundamenteringen og kontrollere bærekonstruksjonen for å hindre videre skjevutvikling. Råteskadede terrassebord bør skiftes ut, og øvrige overflater bør rengjøres og overflatebehandles for å begrense videre nedbrytning. Lav rekkverkshøyde medfører økt fallrisiko og bør oppgraderes dersom verandaen skal tilpasses dagens sikkerhetskrav. Dersom forholdene ikke utbedres, kan videre nedbrytning føre til redusert bæreevne, økte vedlikeholdskostnader og redusert sikkerhet ved bruk av verandaen.

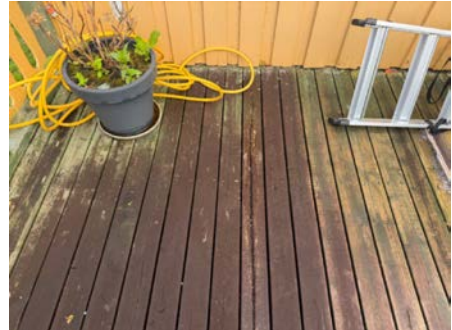
Råteskader i terrassebord.

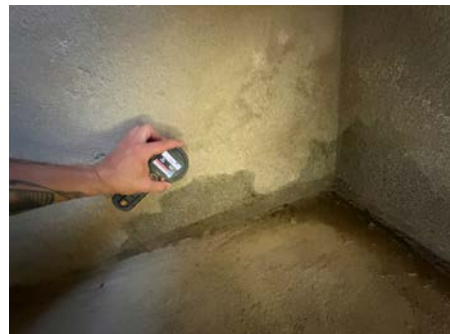
Det er registrert forhøyede fuktverdier i nedre del av kjellerveggene ved måling med fuktindikator.

Referansemålinger høyere opp på veggene viste normale verdier. Forholdet indikerer kapillært oppsug av fukt fra grunnen. Det er stedvis registrert saltutslag, avskalling av puss og fuktmerker langs vegger mot gulv. Kjelleren har typisk kjellerlukt, det ble ikke registrert tegn til aktive lekkasjer eller gjennomgående vanninntrengning på befaringsstidspunktet.

Fuktsøkt i nedkant av grunnmur. Utslag på fukt.

Fuktbelastningen kan over tid føre til ytterligere nedbrytning av puss, overflatebehandlinger og eventuelle organiske materialer som lagres eller monteres mot veggene. For å redusere fuktpåvirkningen anbefales det å opprettholde god ventilasjon i kjelleren og unngå innredning med fuktfølsomme materialer uten forutgående fuktsikring. Dersom kjelleren ønskes oppgradert eller innredet til annet enn lagerformål, må det påregnes omfattende tiltak knyttet til drenering, utvendig fuktsikring og eventuell isolering av konstruksjonene.

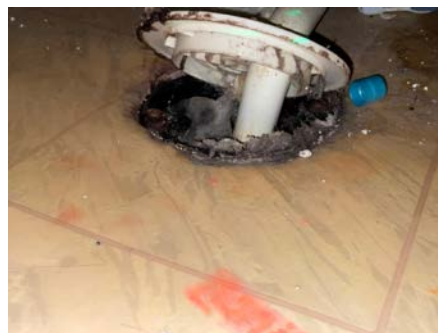
Sluk under dusjkabinett. Sluken er ikke rengjort før befaring, det er påvist at vinylbelegget er ført ned i sluken og klemt korrekt under klemringen.

- Overvåk tilstanden jevnlig. For å få tilstandsgrad 0 eller 1 må tettesjiktet skiftes ut, men tidspunktet for når dette er nødvendig er vanskelig å si noe om.
- Det er viktig å merke seg at levetiden til en membran varierer basert på kvalitet, installasjon og bruk. Eldre membraner kan bli sprø og sprekke opp, noe som fører til at de mister sin vanntettende funksjon. Dette kan resultere i vannlekkasjer gjennom vegger og gulv og fuktskader.

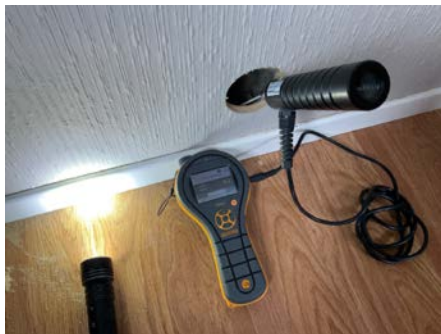
Hulltaking og fuktmåling, ingen fukt eller andre avvik registrert i borehull. Hull blir blendet forsvarlig.

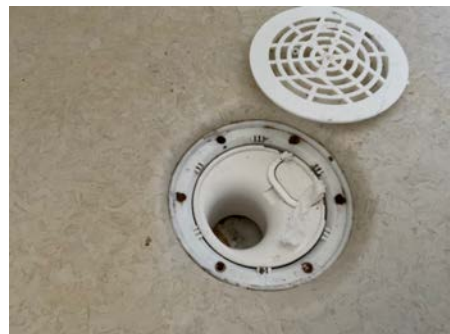
Sluk. Vinylbelegg er ført ned i sluken og korrekt klemt under klemring.

- Det er viktig å merke seg at levetiden til en membran varierer basert på kvalitet, installasjon og bruk. Eldre membraner kan bli sprø og sprekke opp, noe som fører til at de mister sin vanntettende funksjon. Dette kan resultere i vannlekkasjer gjennom vegger og gulv og fuktskader.

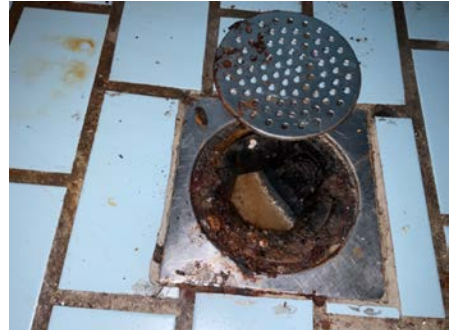
Sluk av støpejern fra byggeår.

Badet vurderes å ha behov for full rehabilitering for å tilfredsstillende dagens krav til fuktsikkerhet og funksjon. Ved fortsatt bruk må det påregnes økt risiko for lekkasjer, skjulte fuktskader og følgeskader i tilstøtende konstruksjoner. Utskifting av sluk, vann- og avløpsinstallasjoner, etablering av tilfredsstillende ventilasjon samt oppbygging av nytt godkjent våtrom må påregnes. TG3 er gitt på grunn av våtrommets høye alder, sterkt korrodert sluk, manglende ventilasjon og at anbefalt brukstid for sentrale bygningsdeler og installasjoner vurderes å være overskredet. Badet har behov for total rehabilitering.

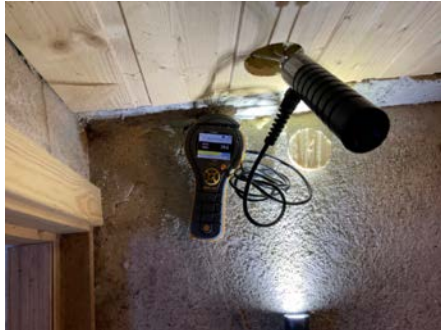
fuktverdier i bunnsvill. Det ble ikke registrert synlige skader, misfarging, råte eller andre tegn til nedbrytning i borehullet. Fuktutslaget er lokalisert i overgangen mellom treverk og murkonstruksjon. På bakgrunn av måleresultatene og registrerte forhold vurderes fuktpåvirkningen å skyldes kapillært oppsug av fukt fra grunnen og/eller tilstøtende murkonstruksjoner. Det ble ikke registrert forhold som indikerer lekkasje fra våtrommets vann- eller avløpsinstallasjoner.

Utslag på fukt i bunnsvillen mot mur, utslaget skyldes mest sannsynlig kapillært oppsug i fra grunnen. Ikke lekkasje i badet.

Bade har behov for full renovering. Ved eventuell renovering bør det legges nye drenerende masser i gulvet, samt at gulvet isoleres og legges dampspærre, dette vil hjelpe mot kapillært oppsug i fra grunnen.
