# Tilstandsrapport

Enebolig

Flatsetveien 281, 6531 AVERØY

Befaringsdato: 09.06.2026

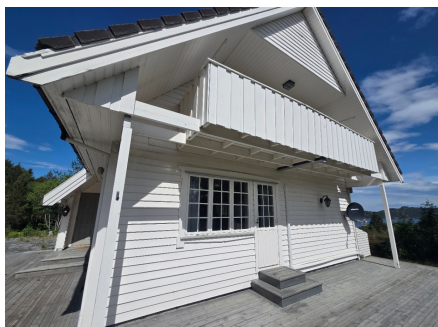
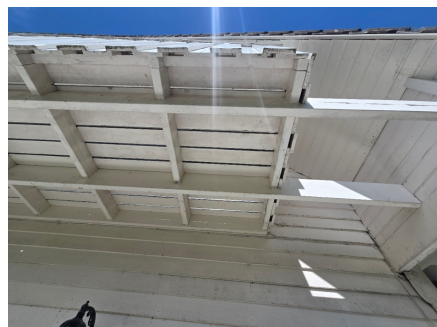
## TG 1 Terrasser og plattinger på terreng

- Rekkverk må monteres på balkong eller terrasse for å lukke avviket.
- Konsekvensen er at det ikke er noen fallsikring, noe som medfører høy risiko for fallulykker og kan være behov for umiddelbar utbedring for å ivareta sikkerheten.

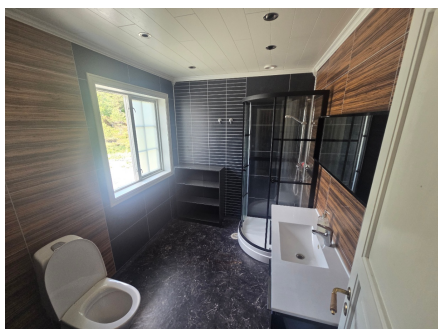
#### TG 2 Dokumentasjon for våtrom

- Det foreligger ikke dokumentert utførelse av vantett sjikt.
- Det foreligger ikke godkjent dokumentasjon på diffusjonssperre mot kald sone. Diffusjonssperre mot kald sone er en fuktsperre som hindrer at varm, fuktig luft fra våtrom trenger inn i kalde konstruksjoner og gir kondens og skader.

- Uten dokumentasjon vet man ikke om membran er korrekt utført eller om sluk, overganger og gjennomføringer er tette. Manglende dokumentasjon gir derfor økt risiko for skjulte fuktskader, selv om det ikke er synlige tegn i dag. Skader kan utvikle seg og bli omfattende før de oppdages.
- Manglende dokumentasjon på diffusjonssperre mot kald sone gir usikkerhet om konstruksjonens evne til å hindre fukttransport. Dette kan føre til kondens i konstruksjonen og økt risiko for skjulte fuktskader og muggvekst.

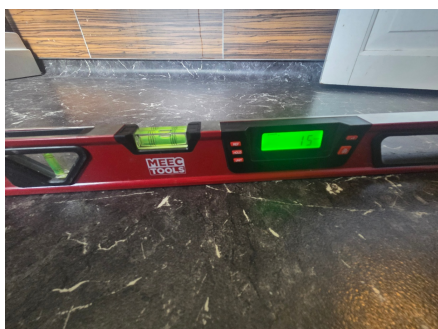
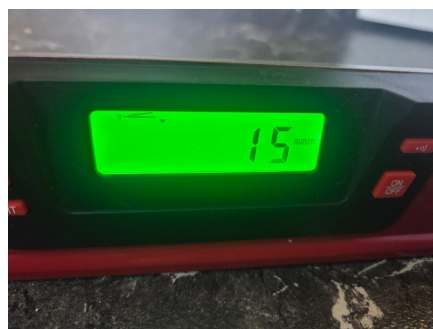
### TG 2 Type vanntett sjikt/membran og usikker fremtidig funksjon

- Konsekvensen er at membranen/tettesjikt kan ha redusert funksjon og tetthet som følge av alder, noe som øker risikoen for fuktinntrengning og skjulte skader i konstruksjonen, samt behov for oppgradering eller rehabilitering av våtrommet.
- Det anbefales årlig visuell kontroll.

- Det er påvist mangelfull/feil utførelse rundt rørgjennomføringer e.l. som gir fare for fukt i konstruksjonen i våtsone,

- Konsekvensen er at det kan oppstå fuktskader i konstruksjonen bak overflatematerialet. Vann kan trenge inn gjennom utette rørgjennomføringer og forårsake fuktskader ved fukttilførsel gjennom enten bruksvann eller lekkasjevann.
- Det anbefales å utbedre gjennomføringene med korrekt tetting. Årsaken til avviket bør avklares, og arbeidet bør utføres i henhold til gjeldende våtromsnorm.

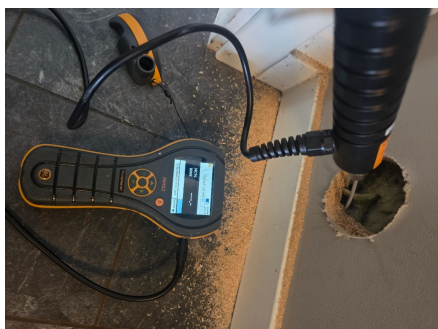
### TG 3 Generell

- Manglende oppgradering av våtrommet medfører høy risiko for at konstruksjonene ikke vil tåle vanlig bruk av vann eller lekkasjer. Dette kan føre til fuktskader på tilstøtende konstruksjoner.

- Det foreligger ikke dokumentert utførelse av vantett sjikt.
- Det foreligger ikke godkjent dokumentasjon på diffusjonssperre mot kald sone. Diffusjonssperre mot kald sone er en fuktsperre som hindrer at varm, fuktig luft fra våtrom trenger inn i kalde konstruksjoner og gir kondens og skader.
