# Nymansveien 112

STORHAUG/STAVANGER ØST

Befaringsdato: 04.09.2026

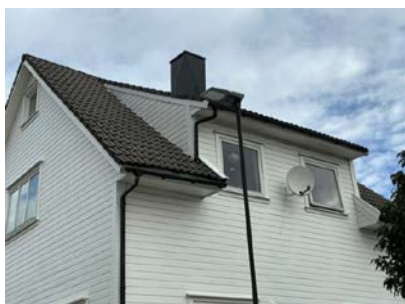
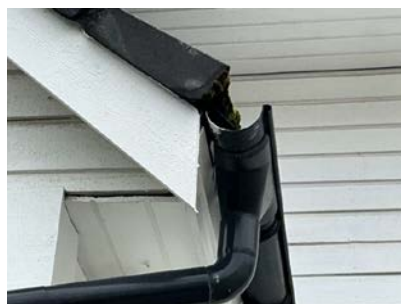
- Aldersslitasje på takrenner, beslag og takhatter medfører redusert økonomisk verdi og økt risiko for lekkasjer eller funksjonssvikt over tid.

Ende-stykke mangler på takrenne ved inngang.

Det bør vurderes å montere snøfangere for å redusere risikoen for personskade og skade på bygningsdeler, kjøretøy og installasjoner ved snø- og isras fr tak. Forholdet tilfredsstillende ikke dagens sikkerhetsnivå og kan medføre ansvar for eier ved eventuelle ulykker.

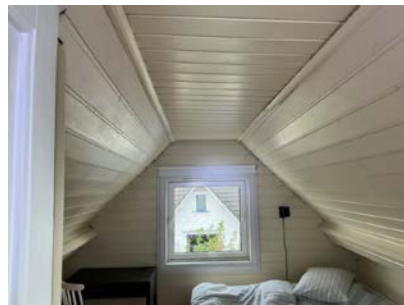
Det registreres fuktmerker ved gjennomføring til pipe. Ved utført fuktsøk ble det ikke registrert unormale fuktverdier på befaringsstidspunktet.

Fuktmerkene indikerer likevel at det har vært eller kan ha vært fuktinntrengning, og årsak samt omfang av eventuell tidligere eller pågående lekkasje er ikke nærmere avklart.

På kott er plast/dampsperre utført på en måte som ikke fremstår fagmessig. Utførelsen kan medføre redusert luft- og dampetthet i konstruksjonen og økt risiko for kondens og fuktrelaterte skader.

Kun liten del av opprinnelig takkonstruksjon er synlig. Borebille/morr er observert.

- Forholdene bør vurderes nærmere dersom det skal foretas tiltak, eller dersom det oppstår indikasjoner på fukt, lekkasje, bevegelse eller aktivt insektangrep. Det anbefales å kontrollere takkonstruksjon/lufting når forholdene gjør det mulig, eventuelt fremskaffe dokumentasjon.

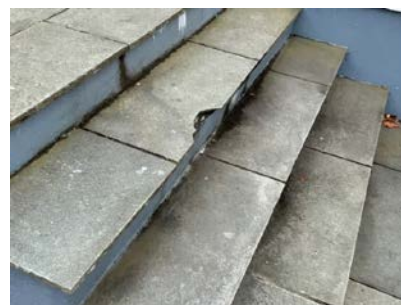
- Skade på skifer og bom (hulrom under) i flere trinn.
- Det er ikke montert rekkverk på utvendig trapp ved inngang og trapp til kjeller.

- Mangelfull sikring kan føre til fallulykker eller at personer mister støtte, med fare for alvorlig skade.
- Rekkverk må monteres for å lukke avviket.
- Skader på skifer og bom (hulrom under) i flere trinn bør utbedres for å forhindre videre forringelse.
