# Bergslibakken 2B

FOSNAVÅG

Halvpart av tomannsbolig med garasje |  
Livsløpsstandard | 3 sov | Skjermet uteområde |

Befaringsdato: 02.03.2026

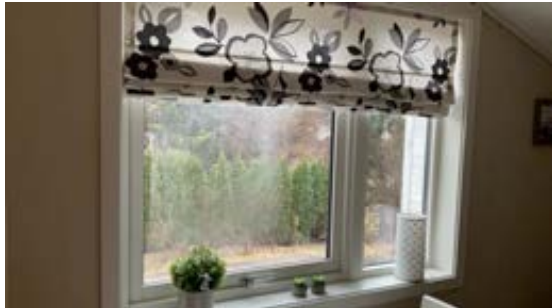
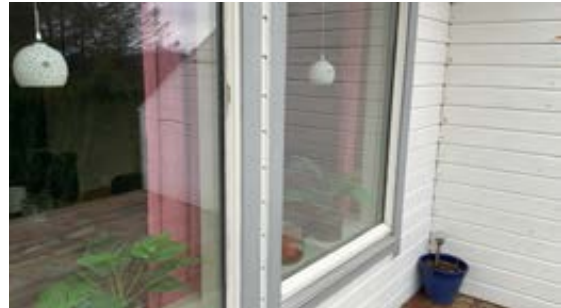
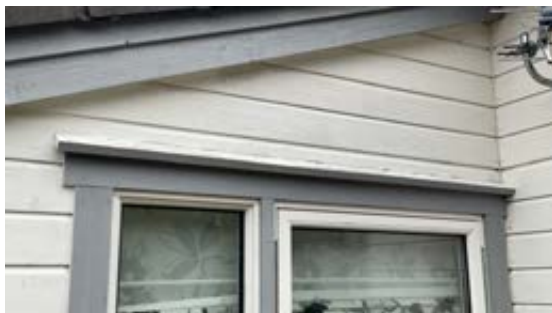
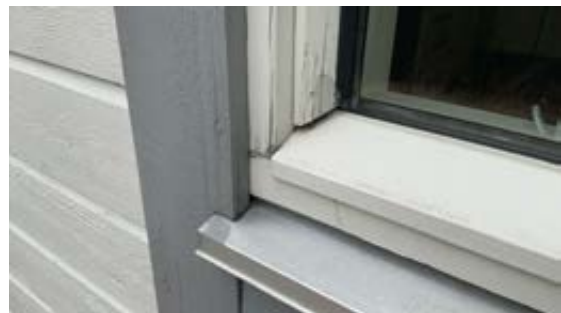
- Det er påvist avvik rundt innsetningsdetaljer.

Det er ikke montert beslag under dørtersklene på dørene, men benyttet et malt bord. Dette øker faren for fuktnntrekk ved dører.

Det anbefales å montere beslag under dørterskelen for å forebygge fuktnntrenging under dørterskler.

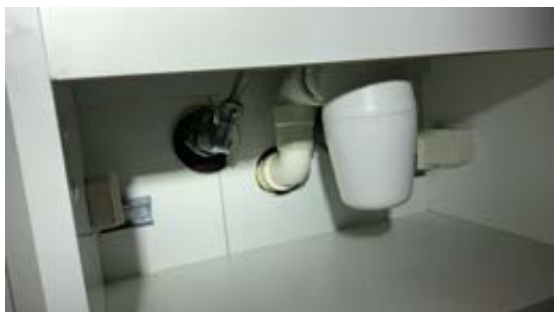
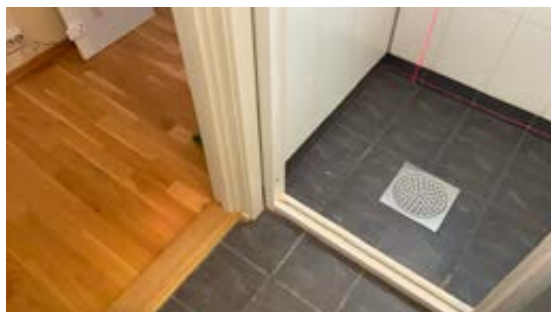
- Det er tegn på fuktskader nederst på våtromsplater.
- Det er vindu/dør med ikke fuktbestandige materialer i våtsonen (ved vask, dusj, badekar, osv.), løsningen eller byggematerialet er uegnet.

Våtromsplatene har fuktskader og svelling i overgang til sokkelflis i dusjnisse.

Det er fuktskader i i dørforingen ved dusjveggen, som følge av utettheter i dusjvegger.

- Dersom det ikke gjøres tiltak, kan dette medføre oppfukting, oppsvelling og forringelse av materialer over tid og fuktskader på tilstøtende konstruksjoner.
- Dersom det ikke gjøres tiltak vil fuktopptaket i platene føre til oppsvelling og utett tettesjikt med fare for videre fuktskade i tilstøtende konstruksjoner.

Våtromsplatene bør utskiftes ut for å hindre videre skadeutvikling og redusere risikoen for fuktinntrengning i vegger.

Det bør monteres mansjett rundt avløpsrøret fra vask i overgang mot vegg for å forhindre at vann trenger inn i konstruksjonen ved lekkasje fra avløpet.

Fuktskader i dørforingen ved dusjveggen bør utbedres, og det må sikres at dusjvegger er tette, for å unngå ytterligere fuktskader og potensiell skade på tilstøtende konstruksjoner.
