# Øvre Nordstranda 33

**Valderøya - Romslig enebolig med nydelig utsikt og garasje i svært barnevennlig område. Renoveringsbehov.**

Befaringsdato: 13.01.2026

Rapportdato: 22.01.2026

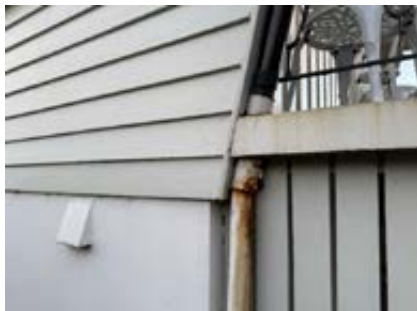
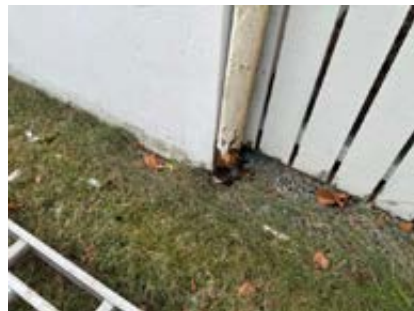
Det er observert rustskader på enkelte nedløp.

Det bør utbedres rustskader på nedløp, og deformerte renner og nedløp bør skiftes ut for å sikre tilfredsstillende bortledning av vann fra taket. Manglende utbedring kan føre til lekkasjer, fuktskader på fasade og grunnmur, samt økt risiko for følgeskader på bygget.

**Kostnadsestimat: 20 000 - 100 000**

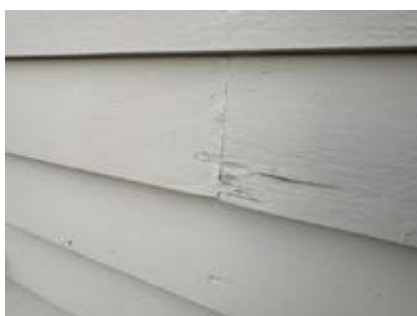
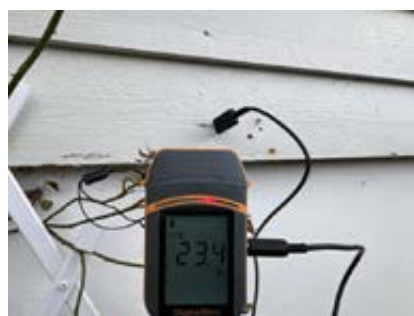
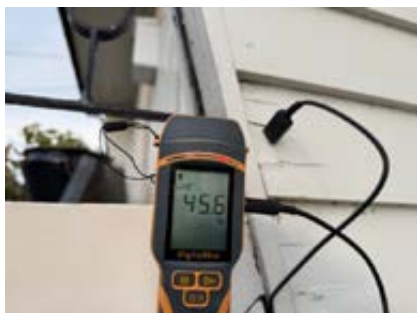
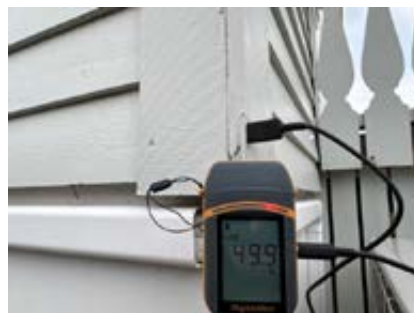
## Veggkonstruksjon

Veggene har bindingsverkskonstruksjon fra byggeår. Fasaden har i hovedsak liggende bordkledning.

Tiltak bør iverksettes snarlig for å unngå forverring av skadene og økte utbedringskostnader.

**Kostnadsestimat: 100 000 - 200 000**

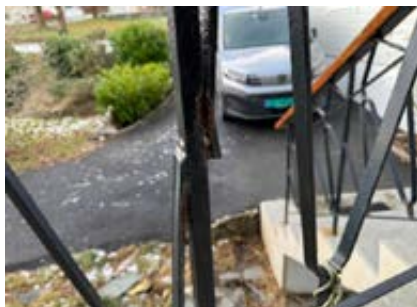
## Utvendige trapper

Trapp opp til hovedinngang er utført i betong, med rekkverk av stål.

Rustskader på rekkverket bør utbedres for å forhindre videre korrosjon og svekkelse av konstruksjonen, noe som kan medføre redusert sikkerhet og levetid for rekkverket. Ved montering av nytt rekkverk må gjeldende krav følges.

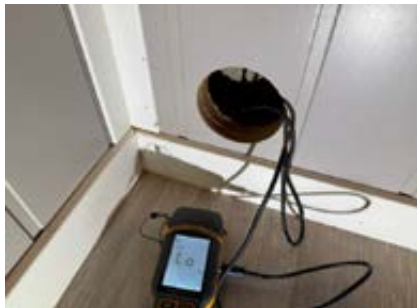
Hulltaking er foretatt uten å påvise unormale forhold. Fuktkvotemåling (vekt%) i konstruksjonen ble målt til 6. Hulltaking er foretatt ved/i Gang m/trapp.
