# Lisjebøvegen 35

**Frittliggende enebolig med dobbelgarasje og veldig stor tomt | Beliggende i solrikt, barnevennlig og attraktivt område**

| Byggeår | 1958 |

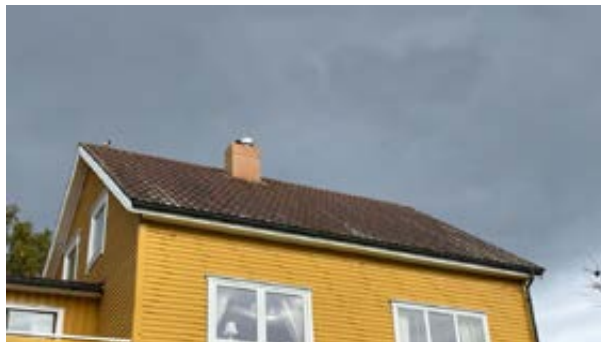
Manglende snøfangere kan medføre snø og isras fra taktekingen. Med påfølgende risiko for skade på person, bygningsdeler eller tingskade.

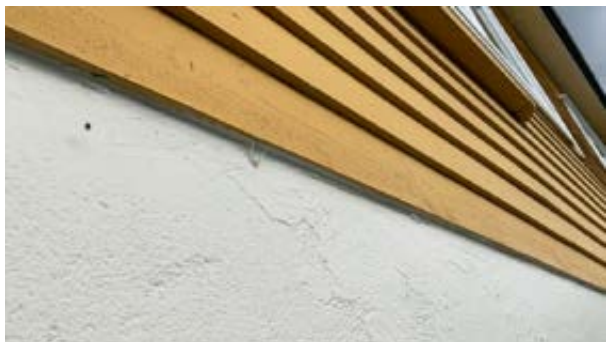
- Det er ingen eller liten lufting i nedre kant av kledning mot grunnmur. Deler av bordkledningen har manglende eller utilstrekkelig lufting ved overgangen til grunnmuren. Dette gir dårlig ventilasjon av veggkonstruksjonen, og fukt som trenger gjennom kledningen får dermed begrenset mulighet til å tørke ut.

- Uten tilstrekkelig lufting bak bordkledningen kan fuktighet som trenger inn bak bordene eller gjennom veggene innenfra ikke tørke opp. Dette skaper ideelle forhold for råtesopp og muggvekst.

Det anbefales å etablere tilstrekkelig lufting bak bordkledningen ved overgangen til grunnmuren for å bedre ventilasjonen av veggkonstruksjonen. Dette vil redusere risikoen for fuktskader og råte i både kledning og underliggende konstruksjon.

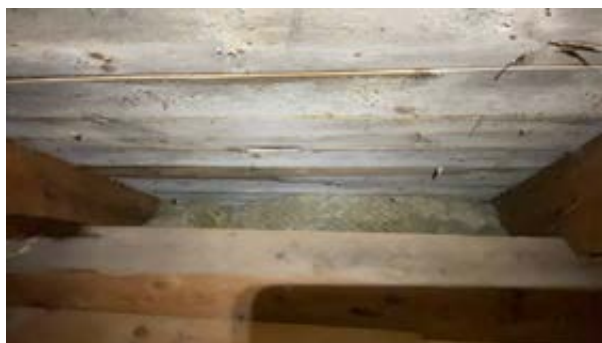
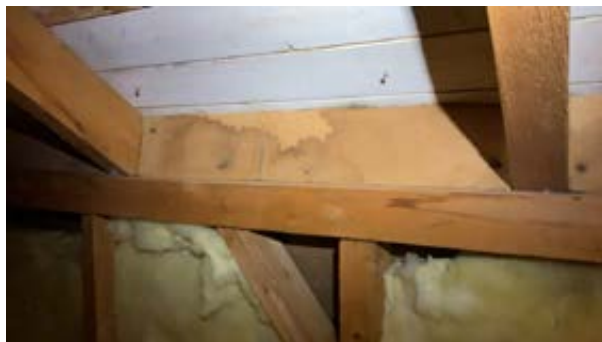
## TG 3 Takkonstruksjon/Loft

- Det er ingen lufting i konstruksjonen.
- Hele takkonstruksjonen er gjenbygget. Det er ingen mulighet til vurdering utover alder og observasjoner fra underliggende etg.
- Det er påvist fuktskjolder i undertak/takkonstruksjon.

Takkonstruksjonen har stedvis spredte eldre fuktskjolder.

Takkonstruksjoner uten lufting vil være utsatt for kondens når varm luft møter kalde flater, noe som kan føre til fuktskader, råte og redusert levetid på konstruksjonen. Det anbefales å etablere ventilering av takkonstruksjonen for å redusere risikoen for fuktskader. Inspeksjonsluke til kryploft på tilbygget bør monteres for å muliggjøre kontroll av takkonstruksjonens tilstand.

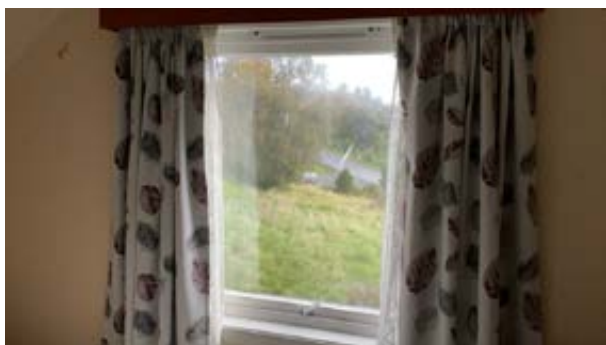
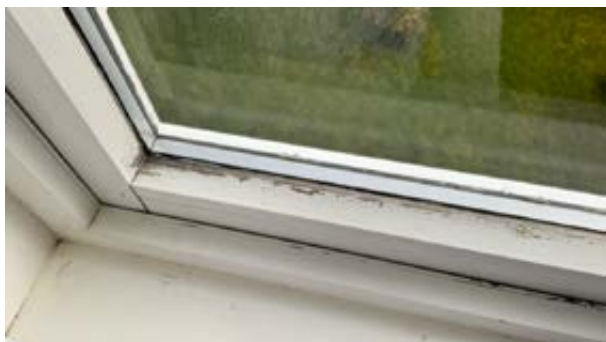
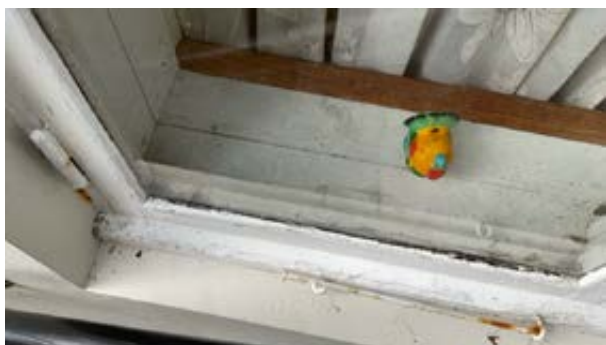
## TG 2 Vinduer

- Det er påvist tegn på innvendig kondensering av enkelte vindusglass.
- Karmene i vinduer er slitte og det er sprekker i trevirket.

Enkelte vinduer har slitasje med avskalling av maling og fuktskader som følge av innvendig kondens. Ett vindu på loftet har punktert glass.

- Det må foretas lokal utbedring.
- Det må påregnes noe vedlikehold og at enkelte vinduer må skiftes ut.

For å forebygge videre kondensering og avskalling av maling, anbefales det å bedre ventilasjonen i rommet og utbedre skader på vinduene. Punktert glass bør skiftes ut for å hindre ytterligere fuktskader og redusert isolasjonsevne.

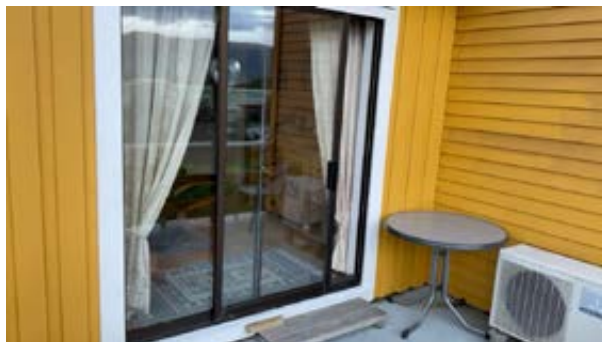
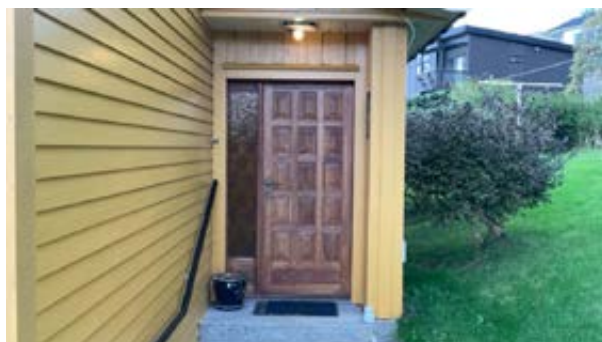
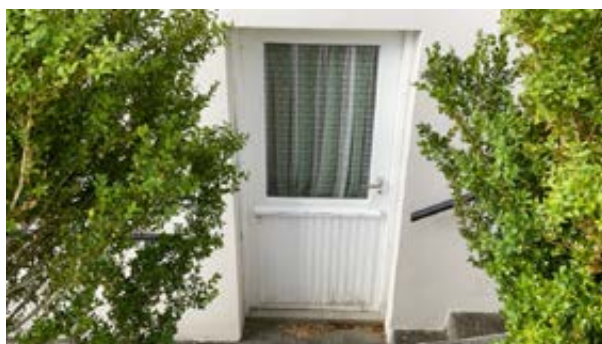
## TG 2 Dører

- Det er påvist avvik rundt innsettsdetaljer.
- Karmene i dører er værslitte utvendig og det er sprekker i treverket.

- Det må foretas lokal utbedring.
- Det må påregnes noe vedlikehold og at enkelte dører må skiftes ut.

Det anbefales å montere beslag under dørtersklene for å forebygge fuktinntrenging. Kjellerdør bør overflatebehandles og eventuelt utbedres for å hindre videre slitasje og forringelse. Konsekvensen av manglende tiltak er økt risiko for fuktskader, råte og ytterligere forringelse av dørens funksjon og levetid.

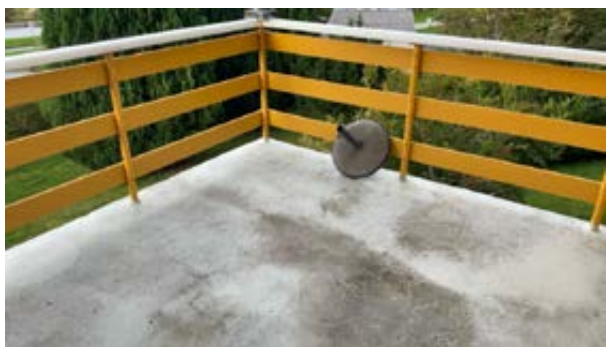
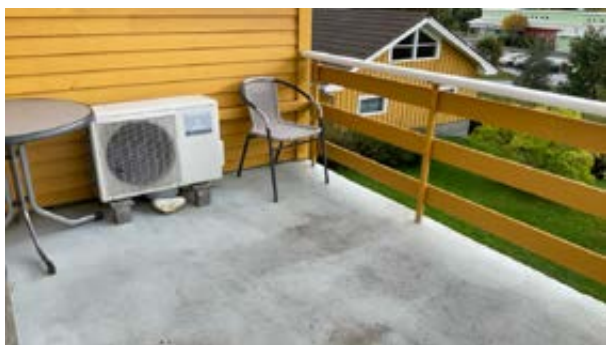
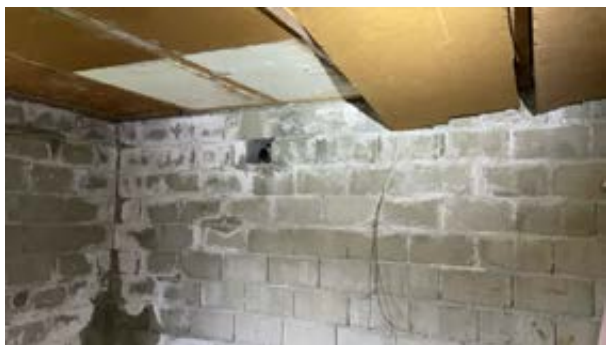
## TG 2 Balkonger, terrasser og rom under balkonger

Altanplate har ikke tilstrekkelig fall noe som medfører at vann står igjen på betongdekket etter nedbør. Det er noe fuktinntrekk i overgang altanplate og grunnmur til uinnredet kjeller. Deler av betongplate er underkledd med isopor, ved brann avgir isopor giftige gasser.

Det bør etableres tilstrekkelig fall på altanplaten for å sikre avrenning av vann og hindre oppsamling av fukt, da stående vann kan føre til økt risiko for fuktskader og forringelse av betongdekket.

Fuktinntrekk i overgang mellom altanplate og grunnmur bør utbedres for å unngå videre fuktskader og potensiell skade på konstruksjonen.

Isopor under altanplaten bør fjernes og erstattes med ikke-brennbar isolasjon for å redusere risikoen for spredning av giftige gasser ved en eventuell brann.

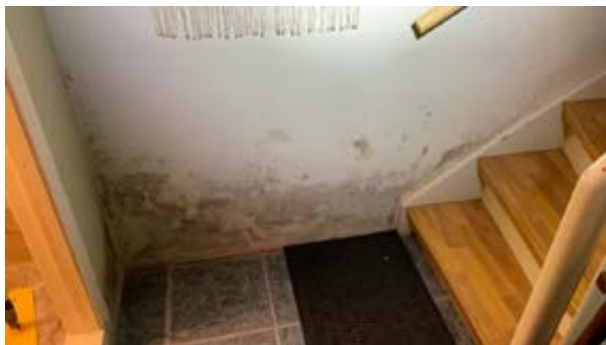
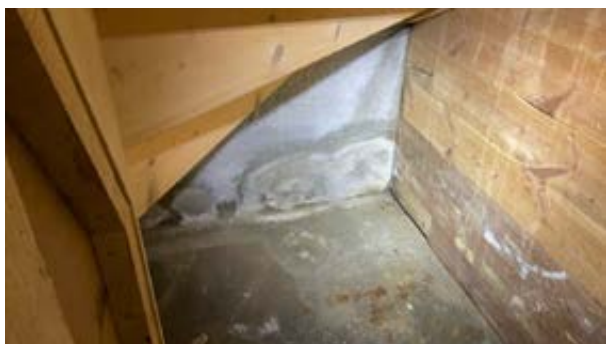
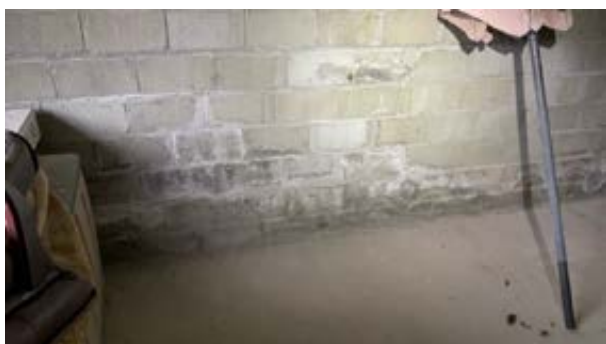
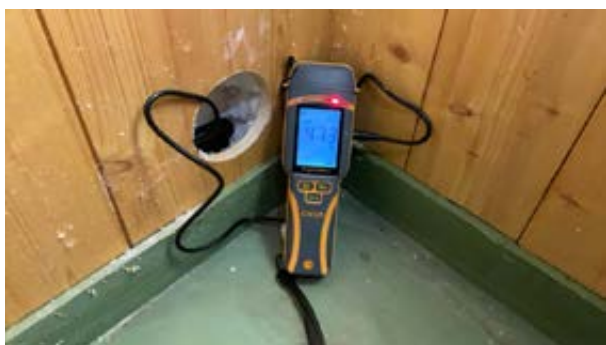
## TG 2 Rom Under Terreng

Avvik: · Det er påvist indikasjoner på noe fuktgjennomtrenging i kjellergulv.

· Det er påvist indikasjoner på noe fuktgjennomtrenging inn i kjellermur.

Det må påregnes tiltak mot fuktinntrekk i kjeller for å unngå videre skadeutvikling, da forhøyede fuktverdier kan føre til muggvekst, sopp og råte, samt ødeleggelse av materialer og konstruksjoner. Plast på fremforede vegger anbefales fjernet for å bedre uttørking av vegger.

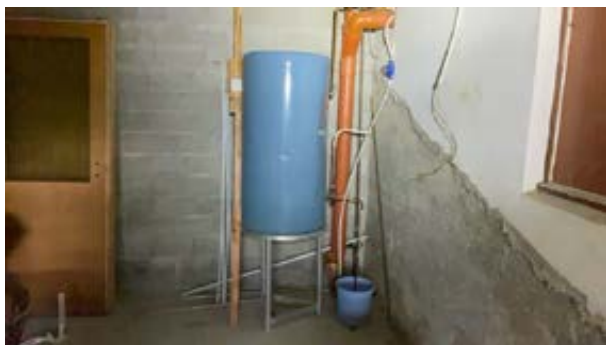
Avvik: · Det er ikke påvist tilfredsstillende avrenning eller annen kompensere løsning fra varmtvannstank.

- Det bør etableres tilfredsstillende avrenning eller lekkasjesikring ved varmtvannstank.
- Det er ikke behov for utbedringstiltak siden tanken fungerer i dag, men ut ifra alder kan skader plutselig oppstå på eldre tanker.

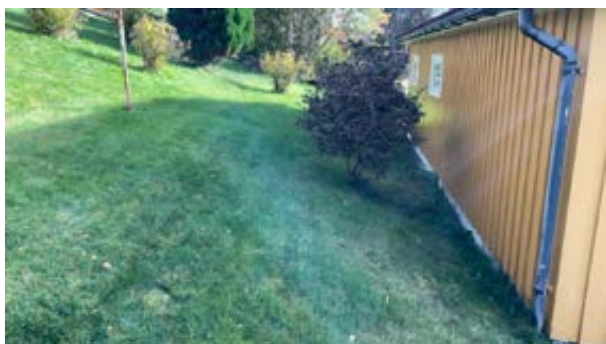
Avvik: · Det er påvist dårlig fall eller flatt terreng inn mot grunnmur og dermed muligheter for større vannansamlinger.

- Det bør foretas terrengjusteringer.

Det anbefales å etablere terrengfall bort fra grunnmuren så langt dette er praktisk mulig ut fra tomtens utforming, dette for å redusere fuktbelastningen på grunnmur og drenering. Manglende tiltak kan føre til økt risiko for fuktinntrekk i kjeller.
