# Gamle Vikanvegen 107

**Vikan- Tiltalende enebolig med sokkelleilighet og romslig garasje!**

Befaringsdato: 17.02.2026

# Tilstandsrapport

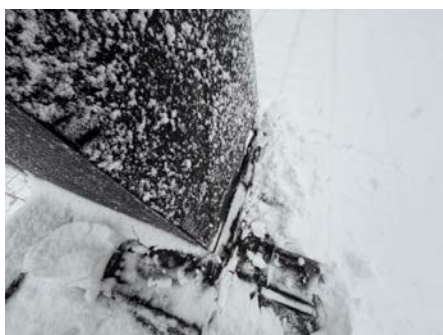
Det er registrert lekkasje i takkonstruksjonen ved skorstein, påvist fra kaldloft. Utvendig tilstandsvurdering var ikke mulig på befaringstidspunktet grunnet snø. Det er sprekk i blybeslag rundt skorstein, og selger har foretatt en midlertidig tetting med fugemasse. Det er målt forhøyede fuktverdier i undertaket, noe som indikerer pågående eller tidligere vanninntrenging. Midlertidig tetting med fugemasse vurderes ikke som en varig eller fagmessig løsning.

Takhatt.

Blybeslag rundt skorstein bør utbedres eller skiftes ut med en varig og fagmessig løsning. Dersom forholdet ikke utbedres, er det risiko for videre fuktskader, råteutvikling og redusert levetid på takkonstruksjonen.

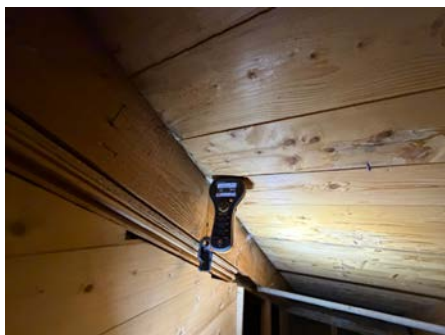
28,4 vektprosent i undertak ved skorstein. Ikke registrert forhøyet fuktverdier andre steder i konstruksjonen.

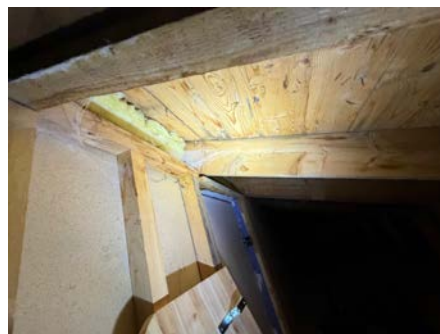
Det er registrert begrenset og mangelfull ventilering av takkonstruksjonen. Det er stedvis fullisolerte sperrerom uten luftesjikt på minimum 50 mm mellom isolasjon og undertak.

Eksempel på fullisolerte sperrerom.

Forholdet bør utbedres ved å etablere tilfredsstillende lufting i takkonstruksjonen, herunder sikre kontinuerlig luftesjikt mellom isolasjon og undertak. Dersom tiltak ikke gjennomføres, er det økt risiko for kondens, fuktopphopning og skader på undertak og bærende trekonstruksjoner.

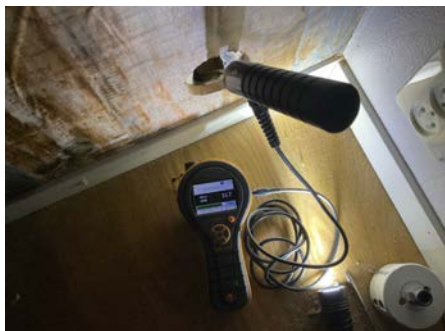
Deler av 1. etasje befinner seg under terrenget og det er påføringsvegger mot yttervegg. Det er foretatt hulltaking og målt etter fukt i nedre del av vegg i kjøkken mot sørvest. Trefuktighet i topp bunnsvill ble målt til 15,7 vektprosent. Verdiene som er avdekket er godt innenfor grenseverdiene som regnes som akseptable og trevirket er tørt. Det er montert dampsperre/plast på utlektet vegg, uheldig løsning med tanke lufting/tørking av vegg. Endring av bruk kan påvirke fuktverdiene.

Hulltaking og fuktmåling.

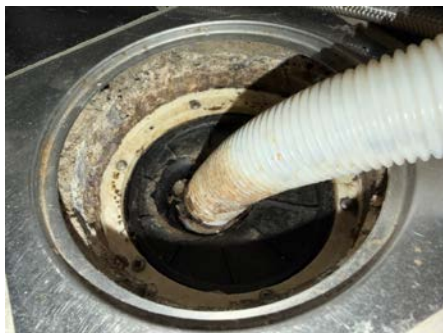
Sluk nærmest dør.

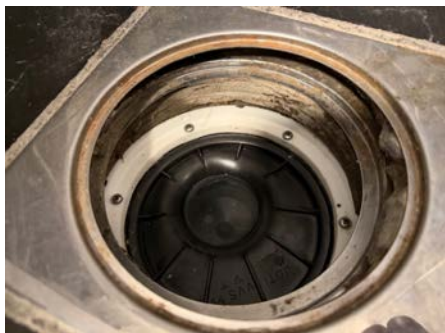
Sluk under dusjkabinett.

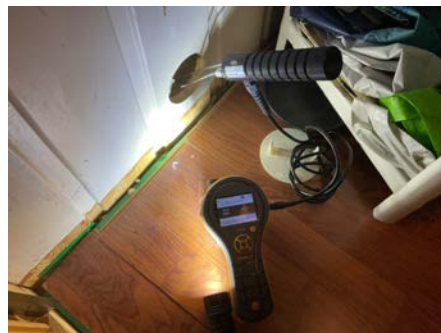
Hulltaking er allerede foretatt, det er utført fuktsøk i eksisterende hull, ikke utslag på fukt.

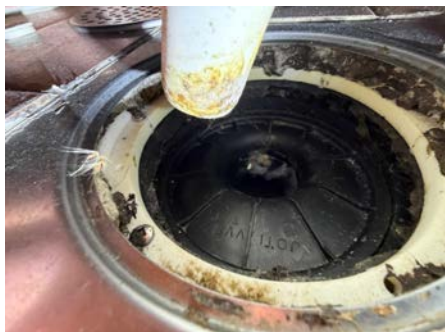
Sluk under badekar.

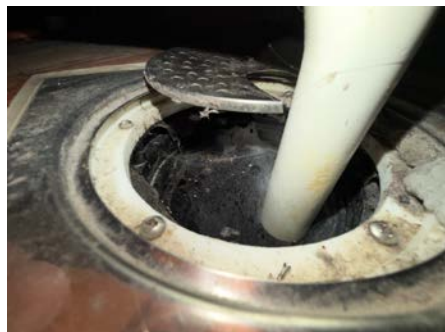
Sluk under dusjkabinett.

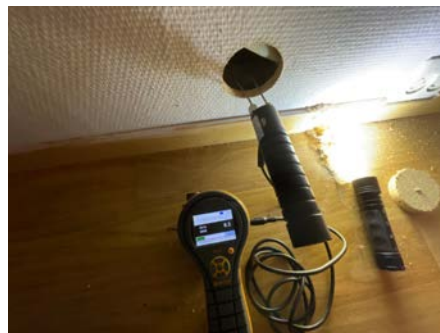
Hulltaking er foretatt fra tilstøtende rom uten å måle forhøyet fuktverdier i bakvegg eller i bunnsvill. Våtrommet er også fuktkontrollert med egnet fuktmåleverktøy og det er ikke påvist unormale forhold ved fuktsøk i relevante våtsoner i gulv og vegger.

Fuktsøk og fuktmåling.
