# Kyrkjegata 33 og 35

ØRSTA

# Tilstandsrapport

## KOMBINERT BOLIG OG BUTIKKBYGG - DIGERNESHUSET

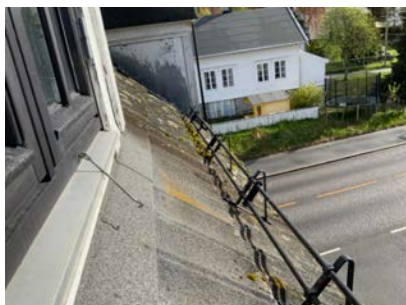
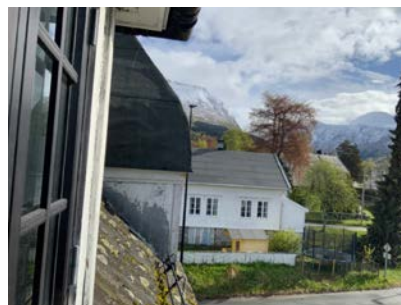
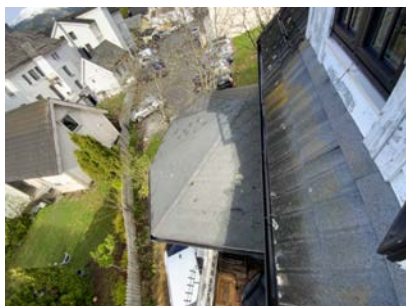
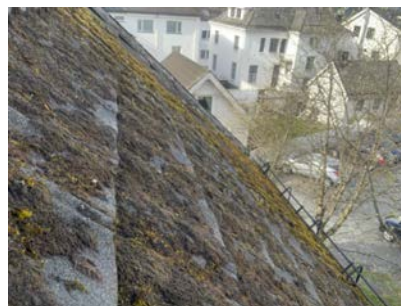
## TG 3 Nedløp og beslag

- Det er ikke tilfredsstillende bortledning av vann fra taknedløp ved grunnmur.
- Mer enn halvparten av forventet brukstid er passert på renner/nedløp/beslag.
- Takrenner er fulle med rusk/slam og siler over taknedløp er delvis tiltetta og må renskes.
- Malingsslitte beslag på arker og på beslag på tårnet.
- På tårn er det begynnende råteskade på vinduslister og trelistor opp mot taket, som må vedlikeholdes/skiftes.

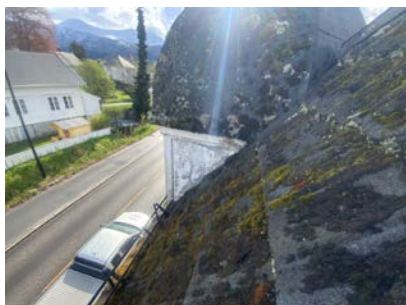
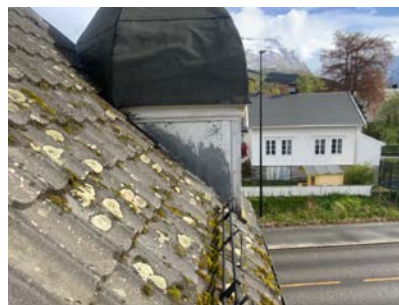
Råteskader på listverk på tårn

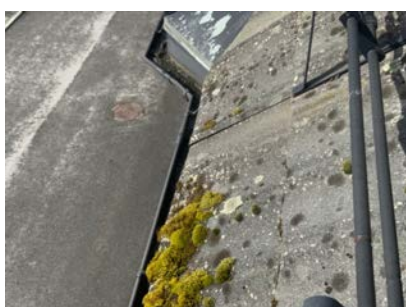
Takrenner må renskes

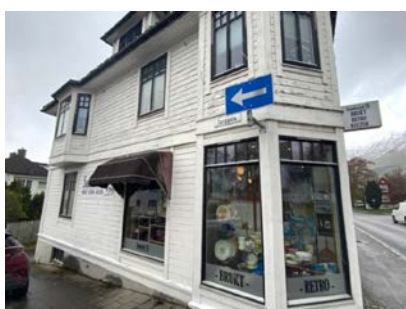
## TG 3 Veggkonstruksjon inngangsparti

- Det er påvist betydelige råteskader i bordkledningen.
- På grunn av en lekkasje fra teknedløpet har det oppstått råteskader på kledningen på huset, samt skader nedover veggen i tilknytning til inngangspartiet. Det er også skader på taktekking og takrenne, og papptaket på inngangspartiet er kraftig mosegrodd.
- Råteskadene er observert på kledningen og nedover veggen ved inngangspartiet. Det kan ikke utelukkes at det også er råteskader inne i veggen på dette området.

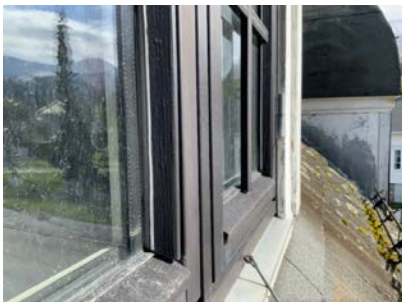
## 1 TG 2 Velux takvinduer

- Karmene i vinduer er slitte og det er sprekker i trevirket.
- Det er sprekke i lakken i nedkant av vinduskarm.

Vi anbefaler rengjøring av takvinduer samt utbedring av sprekker i lakken og treverket.

Det bør også kontrolleres og eventuelt etterstrammes beslagskruer for å hindre utetthet, som kan føre til fuktskader og oppfuktning av underliggende konstruksjon.

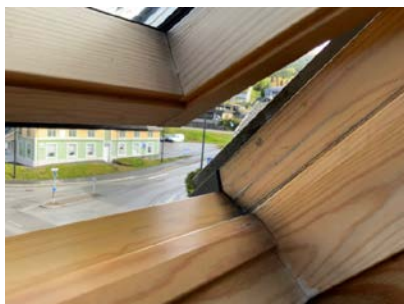
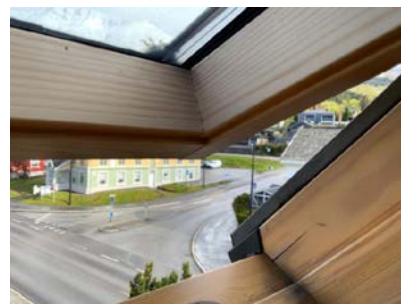
## TG 2 Vinduer i 1. og 2. etg.

- Karmene i vinduer er slitte og det er sprekker i trevirket.
- Kittingen på vinduene har falt av og mangler flere steder. Vinduene er værslitte utvendig og har behov for vedlikehold.

Dersom dette ikke utbedres, kan det føre til redusert isolasjonsevne, økt varmetap, samt risiko for fukt- og råteskader i vinduene og omkringliggende konstruksjoner.

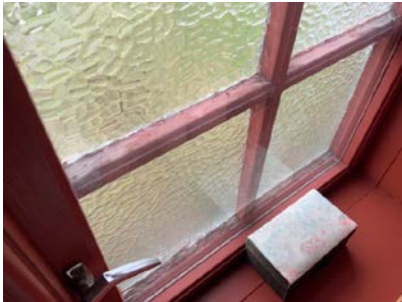
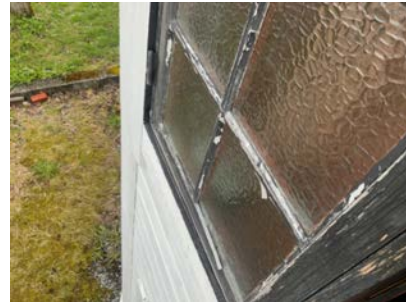
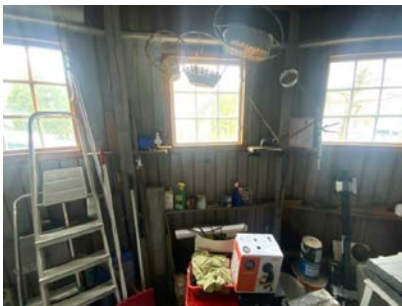
## TG 2 Dører

- Det er påvist avvik som tilsier at det bør foretas tiltak på enkelte dører.

Dersom tiltak ikke gjennomføres, kan det føre til varmetap, økte oppvarmingskostnader og redusert komfort i bygningen.

Manglende støysolering kan medføre økt lydgjennomgang, noe som kan redusere bokomforten. Eventuell oppgradering til støysolerende dører bør vurderes for å bedre lydforholdene.

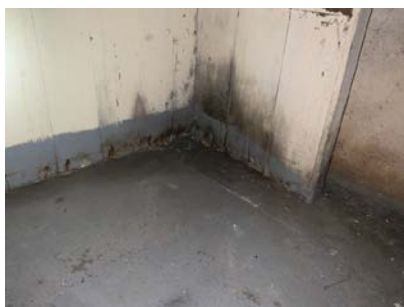
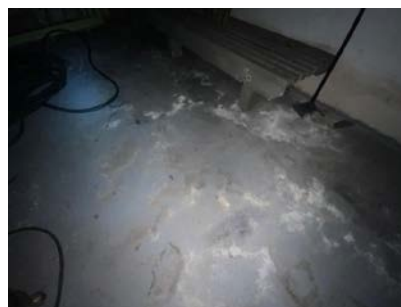
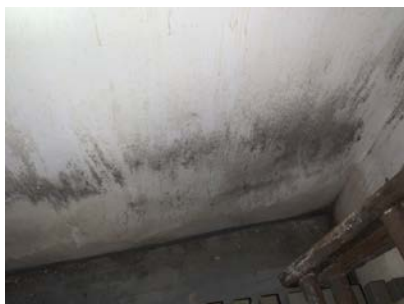
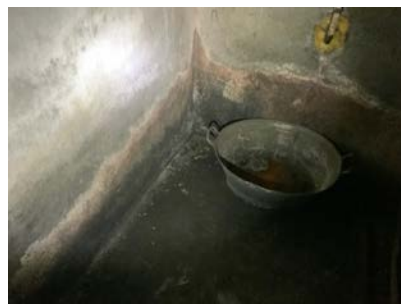
Råteskade på lettskillevegg

Kostnadsestimatet gjelder utbedring av råteskadet del på delevegg.
