# Nedre Bogneset 31

ÅLESUND | BOGNESET

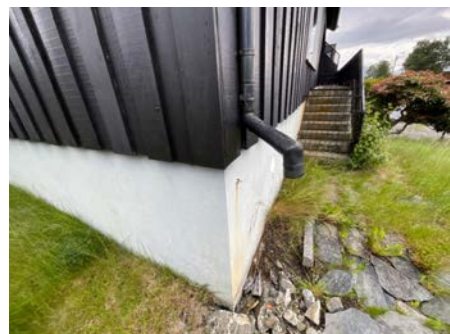
Nedløp renner ut ved yttervegg.

- Manglende snøfangere kan føre til ras av snø og is fra taket, med fare for skade på personer, eiendom og installasjoner.
- Det anbefales å montere snøfangere tilpasset takets utforming for å ivareta sikkerheten.
- Avskalling på beslag rundt skorsteinen bør utbedres for å hindre vanninntrenging og påfølgende skader på takkonstruksjonen. Dersom tiltak ikke gjennomføres, øker risikoen for fuktskader og forringelse av bygningsdeler.
- Det anbefales å etablere tilfredsstillende bortledning av vann fra taknedløp, slik at vann ledes bort fra grunnmuren.

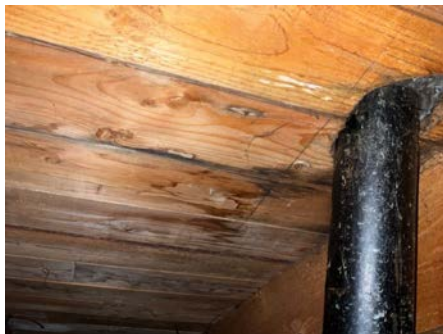
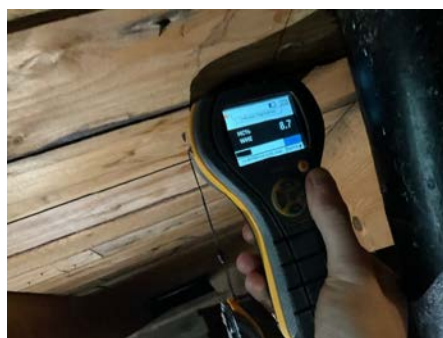
Avvik: · Det er påvist fuktskjolder/skader i takkonstruksjonen, men det er ikke målt unormale fuktutslag.

Foretatt fuktmåling, uten unormale utslag.

- Det anbefales å undersøke årsaken til fuktskjoldene og eventuelle skader nærmere, samt følge med på utviklingen over tid. Konsekvensen av å ikke utbedre eller overvåke dette kan være økt risiko for fremtidige fuktskader og redusert levetid på takkonstruksjonen.
  - Lufting/ventilering bør forbedres for å sikre tilstrekkelig utlufting av takkonstruksjonen.
- Begrenset ventilering kan føre til kondens og fuktskader i takkonstruksjonen, noe som kan medføre redusert levetid og økte vedlikeholdskostnader.

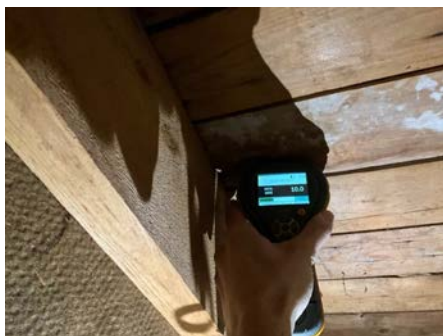
Fuktskjolde. Foretatt fuktmåling, uten unormale utslag.

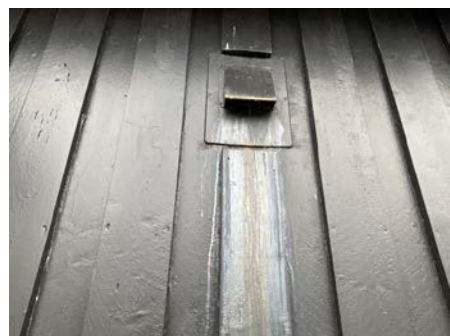
· Det er observert et oljelignende belegg på kledningen under en ventil i ytterveggen. Rett innenfor er kjøkkenventilatoren plassert. Det er usikkert om belegget stammer fra maling eller om det har lekket ut fra ventilen, og årsaken bør undersøkes nærmere.

Under ventil er det noe oljelignende rennmerker.

- Det bør undersøkes nærmere om belegget skyldes lekkasje fra ventilen eller om det er rester fra maling. Dersom det er lekkasje, må årsaken utbedres for å unngå fuktskader og forringelse av kledningen. Dersom det er malingsrester, bør overflaten rengjøres og eventuelt vedlikeholdes for å forhindre videre nedbrytning.

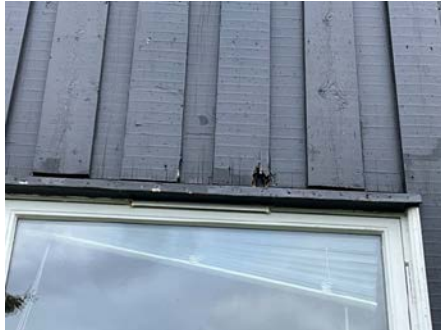
Avvik: · Det er påvist spredte råteskader i bordkledningen.

Råteskade i ett kledningsbord.

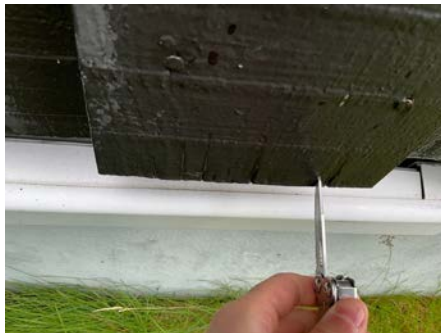
Mykt trevirke, som er ett tegn på råteskade.

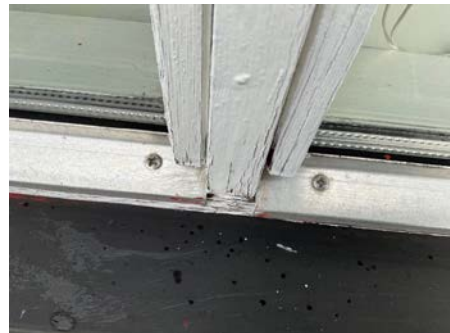
· Karmene i vinduer er slitte og det er sprekker i trevirket. Noen av vinduene er svært slitte.

Værslitt vindu.

- Vinduer med isolerglassruter eldre enn 35 år bør vurderes for utskifting, da det er økt risiko for punktering, redusert isolasjonsevne og kondensproblemer. Konsekvensen av å ikke utbedre er at vinduene kan miste funksjon, gi varmetap og føre til fuktskader på omkringliggende konstruksjoner.
- Foringen bør ferdigstilles og skaden i karmen utbedres av fagperson, for å sikre korrekt utførelse og hindre ytterligere skader. Mangelfull utførelse kan føre til redusert levetid.

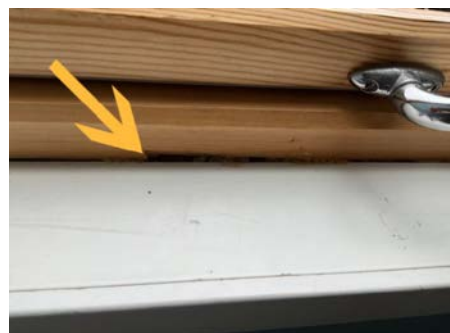
· På innsiden av vinduet på det ene soverommet er det en foring er ikke avsluttet fagmessig og det er en skade i karm.

Foring er ufagmessig avsluttet og det er en lite skade i vinduet, slik at det åpningen mellom foring og vindu ikke er pen.

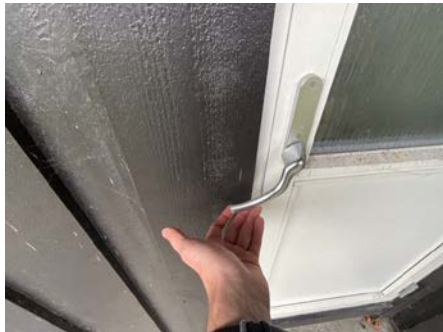
Dørhåndtaket på døren ut fra vaskerom er helt løst på utsiden og fungerer ikke.

- Det bør monteres beslag under døren ut fra vaskerom for å hindre at vann kan trenge inn i konstruksjonen og forårsake fuktskader. Manglende beslag øker risikoen for vanninntrenging og påfølgende skader på bygningsdeler.
- Dørhåndtaket bør repareres eller skiftes ut for å sikre funksjonalitet og forhindre ytterligere skade på døren. Dersom dette ikke utbedres, kan det føre til redusert brukervennlighet og økt risiko for innbrudd eller personskade.

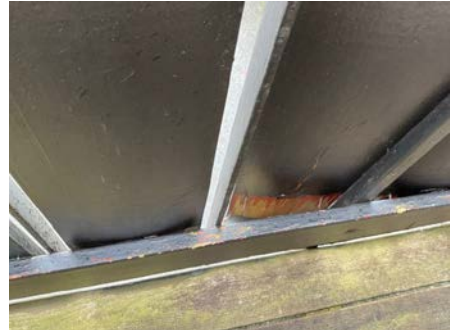
Avvik: · Balkongen fremstår noe værslitt, med synlige tegn på slitasje i overflater.

Rekkeverksbord har løsnet.

- Overflatene bør vedlikeholdes og eventuelt behandles for å hindre videre forvitring og redusere risikoen for fuktskader og forringelse av konstruksjonen. Manglende vedlikehold kan føre til økt slitasje, redusert levetid og behov for mer omfattende reparasjoner på sikt.
- Løst bord og manglende bord i rekkverket bør utbedres snarest for å ivareta sikkerheten og redusere risikoen for fallulykker.
- Det anbefales å utbedre rekkverket slik at åpninger tilfredsstiller gjeldende krav, for eksempel ved å montere tettere spiler eller annen godkjent løsning.
- Rekkverkshøyden bør økes for å ivareta sikkerheten mot fallskader. Lavere rekkverk enn dagens krav medfører økt risiko for personskade ved fall.

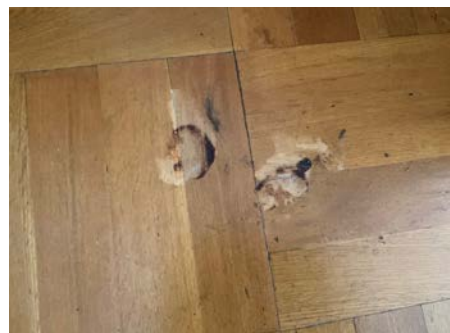
Avvik: · Det er påvist hakk og merker i overflater.

Merke og hakk i gulvet på stuen.

- Overflater med hakk bør utbedres eller skiftes for å opprettholde estetisk standard og forhindre ytterligere slitasje. Konsekvensen av å ikke utbedre kan være økt risiko for skade på gulvet og redusert levetid.

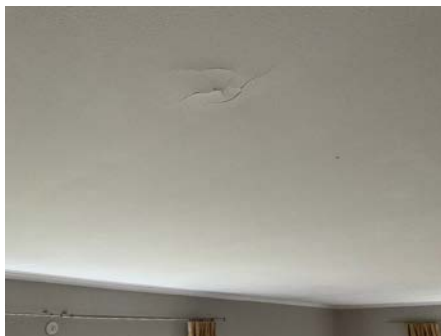
Avvik: • Det er påvist riss og sprekker i himlingen på stuen.

Sprekk i himling.

- Riss og sprekker i himlingen bør utbedres for å hindre videre utvikling av skader og for å opprettholde estetisk og konstruktiv kvalitet. Dersom skadene skyldes underliggende konstruksjonsproblemer, bør årsaken kartlegges og utbedres for å unngå ytterligere forringelse.

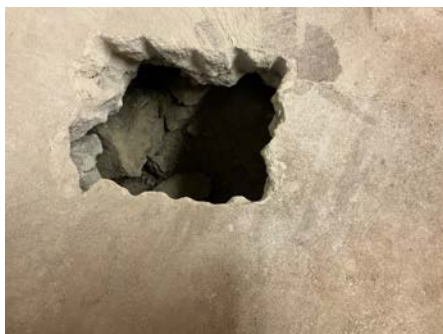
Avvik: • I underetasjen er det tatt noen hull i betongplaten for å undersøke oppbygningen. Disse hullene er ikke tettet.

Det er tatt hull i platen for å se hvordan den er bygget opp.

- Hullene i betongplaten bør tettes for å hindre fuktinntrengning, varmetap og mulig inntrengning av skadedyr. Å la hullene stå åpne kan føre til økt risiko for fuktskader og redusert konstruksjonssikkerhet.

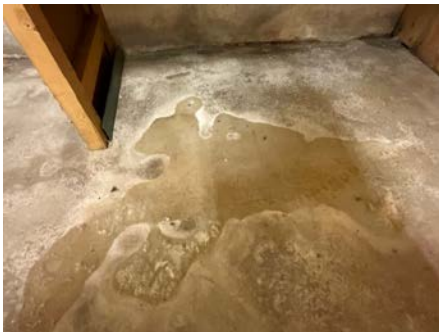
Avvik: • Det er påvist indikasjoner på noe fuktgjennomtrenging i kjellergulv.

Saltutslag i gulv i underetasjen mot vest.

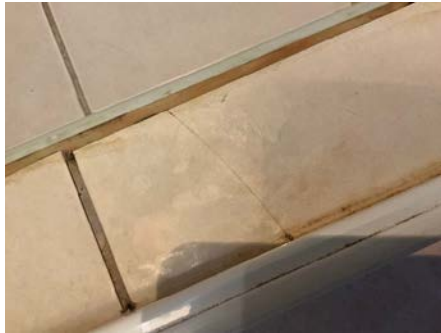
• Det er observert en sprekk i flisen på oppkanten som går inn til oppkanten foran dusjnisen.

Sprukket flis.

- Det bør etableres avrenning inn til sluk for hele våtrommet.
- Sprekk i flis på oppkanten bør utbedres for å hindre vanninntrengning og videre skade på underliggende konstruksjon. Dersom vann trenger inn gjennom sprekken, kan det føre til fuktskader og redusert levetid på gulvkonstruksjonen.

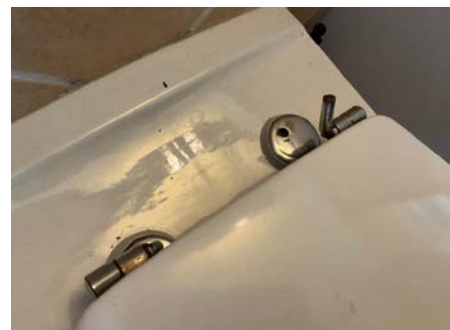
Hengslen på toalettsetet er ødelagt.

- Svake riss i overflater/glasur er hovedsakelig av kosmetisk betydning, men kan over tid utvikle seg og føre til økt slitasje eller misfarging.
- Uten tilfredsstillende dreneringsløsning/lekkasjesikring kan lekkasjer pågå over lang tid uten å bli oppdaget. Dette kan føre til omfattende fuktskader i omkringliggende byggematerialer.
- Det må gjennomføres ytterligere undersøkelser.
- Toalettsetet bør utbedres eller byttes for å sikre funksjonalitet og forhindre ytterligere skade. Dersom dette ikke utbedres, kan det føre til redusert brukskomfort og økt risiko for skade på toalettet.

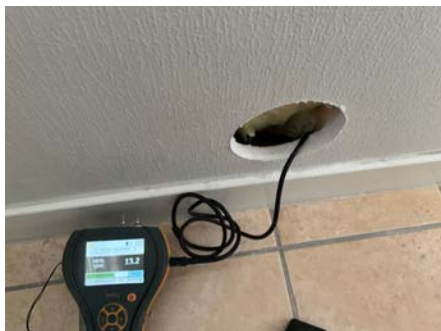
Det er foretatt én fuktmåling i tilstøtende rom, nærmest mulig dusjonen/våtsonen. Hullboringen er utført fra vaskerommet, bak dusjonen/våtsonen, men utenfor våtsonen på vaskerommet. Det ble målt 13,2 vektprosent fuktighet i trevirke. Vektprosent blir gradert slik:

Det er foretatt fuktmåling inn mot dusjonen.

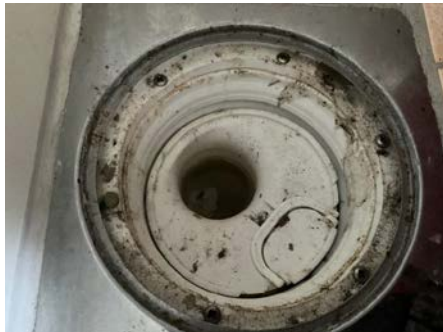
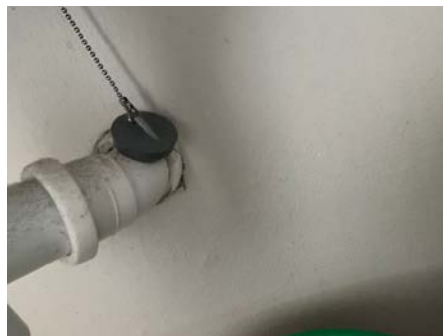
Rundt avløpsrøret fra utslagsvasken er det ikke tett, og det er åpent inn i veggen. Dette medfører økt risiko for fuktinntrengning i konstruksjonen.

Det er ikke tett rundt avløpsrør som går gjennom vegg.

- Det bør utføres utbedringer rundt avløpsrøret fra utslagsvasken slik at det blir tett mot vegg, og det vanntette sjiktet bør oppgraderes for å tilfredsstille dagens krav til tettefunksjon. Konsekvensen av manglende tetting er økt risiko for fuktinntrengning i konstruksjonen, som kan føre til skjulte skader og behov for omfattende reparasjoner på sikt.

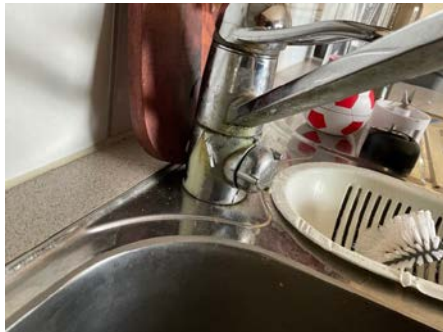
Avvik: • Ikke mulig å svinge kranen i vasken (står kun over den ene kummen) og det er sprekk i kranen

Kranen er låst i en posisjon og det er en sprekke i kranen.

- Kranen bør skiftes ut eller repareres slik at den fungerer som tiltenkt og lekkasjer unngås.  
Konsekvensen av å ikke utbedre forholdet er redusert brukervennlighet og økt risiko for vannlekkasje, som kan føre til fuktskader på innredning og omkringliggende konstruksjoner.
- Oppvaskmaskinen bør rettes opp slik at den står i vater, for å sikre korrekt funksjon og unngå lekkasjer eller skader på innredning og gulv.

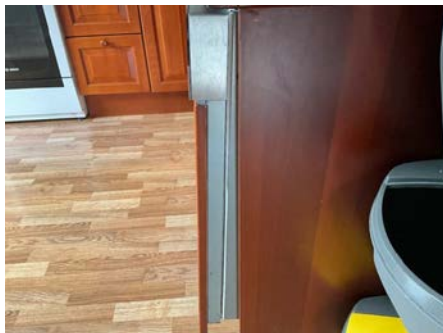
Oppvaskmaskinen står skjevt i kjøkkeninnredningen.

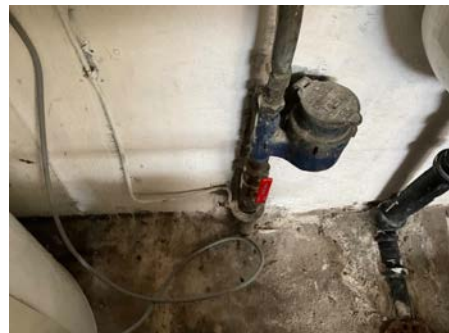
Avvik: • Stålrørene er eldre enn 25 år og har derfor usikker fremtidig funksjon.

Deler av røropplegget er av eldre dato.

- Stålrørene bør vurderes for utskifting, da alder medfører økt risiko for korrosjon, lekkasjer og vannskader.  
Det anbefales å få en rørlegger til å inspisere rørene og vurdere nødvendige tiltak for å unngå fremtidige skader.
- Rust og korrodering i vannfordelerskap bør utbedres for å hindre lekkasje og videre forringelse av rørsystemet.  
Konsekvensen av å ikke utbedre dette er økt risiko for vannskader og driftsstans.

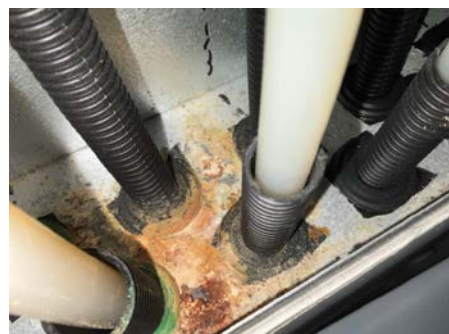
• Det er observert rust og korrosjon i vannfordelerskapet.

Det er observert rust/ korrodering i vannfordelerskapet.

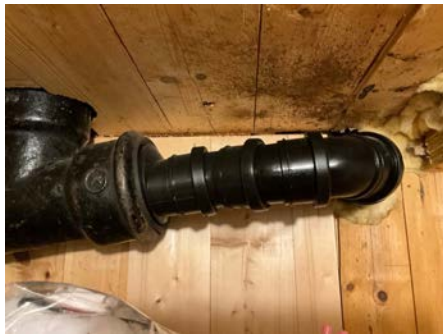
Avvik: • Støpejernsrør før 1990 er eldre enn 33 år og har derfor usikker fremtidig funksjon.

Kombinasjon av plastrør og støpejernsrør.

- Eldre avløpsrør har blant annet større sannsynlighet for lekkasjer, noe som kan føre til omfattende og kostbare vannskader i boliger.
- I forbindelse med oppgradering av våtrom vil det være naturlig med utskifting av rør.
- Det anbefales å planlegge utskifting eller oppgradering av rørsystemet for å sikre videre driftssikkerhet.

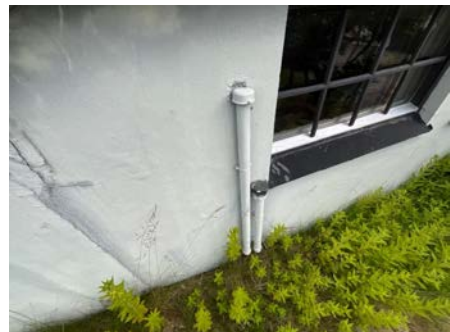
Avvik: • Det foreligger krav om sanering av oljetank. Oljetanken må fjernes, saneres eller bygges om i henhold til gjeldende regelverk.

Det er synlig røropplegg til oljetank på utsiden av boligen.

- Oljetanken må saneres eller fjernes i henhold til gjeldende regelverk for å unngå fare for forurensning av grunn og miljø. Manglende sanering kan medføre lekkasjer som forårsaker omfattende og kostbare skader, og eier kan holdes ansvarlig for eventuelle miljøskader og pådra seg økonomiske og juridiske konsekvenser.

Kostnadsestimat: 20 000 - 100 000
