# Tilstandsrapport

Enebolig

Meklenborglia 6 , 1273 OSLO

Befaringsdato: 11.09.2026

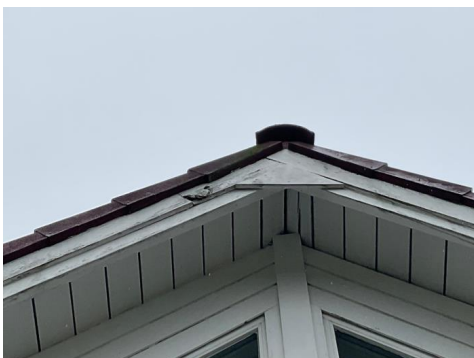
- Vanntett sjikt på tak er eldre enn 18 år.
- Det er registrert råteskader på vindschiebordet.

- Når vanntette sjikt på tak begynner å bli gamle, øker risikoen for lekkasjer. Dette kan føre til omfattende og kostbare reparasjoner av underliggende konstruksjoner dersom en ikke foretar tiltak på konstruksjonene før dette oppstår.
- Overvåk tilstanden jevnlig. For å få tilstandsgrad 0 eller 1 må vanntett sjikt på tak skiftes ut, men tidspunktet for når dette er nødvendig er vanskelig å si noe om.
- Råteskadet vindschiebord bør skiftes ut for å hindre videre utvikling av skade og for å beskytte underliggende konstruksjon mot fukt og råte. Dersom tiltak ikke utføres, kan det føre til økt skadeomfang og kostnader ved senere utbedring.

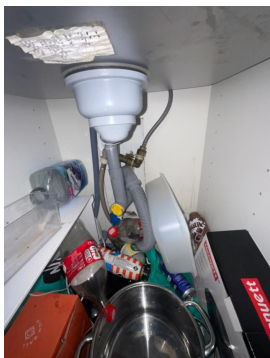
- Det er registrert flere fronter med svelling og mindre skader.

- Det bør vurderes utskifting eller reparasjon av skadede fronter for å hindre ytterligere forringelse og sikre funksjonalitet. Konsekvensen av å ikke utbedre dette kan være økt slitasje, redusert levetid og forringet estetisk uttrykk på kjøkkeninnredningen.
