Smeaheia

Smeaheiveien 33

Enebolig | BRA-i/BRA Total 177/223 kvm | 3 soverom

Befaringsdato: 16.09.2026

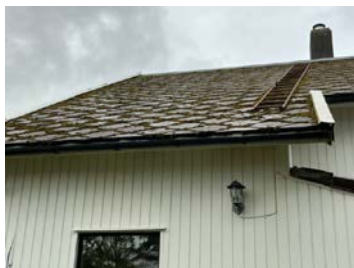
- Det er påvist sprekker, mose, ujevnheter og andre tegn til svekkelse. TG 3 er satt på bakgrunn av at tekkingen og undertaket har overskredet forventet brukstid.
- Vanntett sjikt på tak er eldre enn 18 år.
- Prisoverslaget er sjablongmessig og for bytte av undertak og tekking. Eternittplater fra tak skal normalt behandles som asbestholdig farlig avfall. Det anbefales å innhente et konkret prisoverslag fra byggefirma.

- Når vanntett sjikt på tak begynner å bli gamle, øker risikoen for lekkasjer. Dette kan føre til omfattende og kostbare reparasjoner av underliggende konstruksjoner dersom en ikke foretar tiltak på konstruksjonene før dette oppstår.

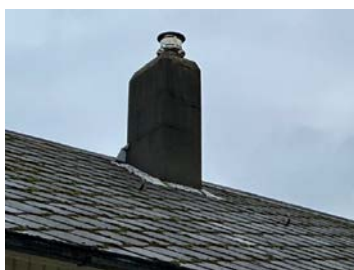
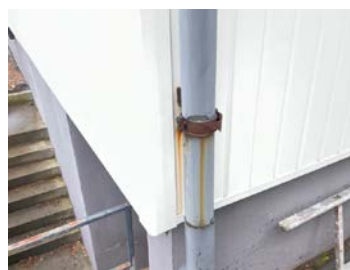
- Det er avskalling, riss/sprekker, løse fuger eller beslag på skorstein som tilsier tiltak.
- Det er ikke tilfredsstillende bortledning av vann fra taknedløp ved grunnmur. Nedløp fra balkong 2 etasje går til bakke.
- Det mangler snøfangere på hele eller deler av taket. Det var ikke krav på søknadstidspunktet, men på grunn av sikkerhet vurderes punktet opp mot forskriftskrav på befaringsstidspunktet. Takvinkel og type taktekking tilsier at det foreligger krav til snøfangere.
- Det mangler tilfredsstillende adkomst til pipe for feier. Dette kan utgjøre en sikkerhetsrisiko.

- Skader på skorstein kan føre til fuktinntrenging og videre nedbrytning.
- Det anbefales å utbedre skader og sikre tett og stabil utførelse av skorsteinen. Sprekker i pussen på pipe over tak bør utbedres for å hindre vanninntrenging og forvitring av pussen, noe som kan føre til ytterligere skader på pipen og omkringliggende konstruksjoner. Det kan også vurderes å montere takhatt på pipe over tak for å redusere risikoen for vanninntrenging.

- Aldersslitasje på takrenner, beslag og takhatter medfører redusert økonomisk verdi og økt risiko for lekkasjer eller funksjonssvikt.
- Det anbefales å etablere tilfredsstillende bortledning av vann fra taknedløp, slik at vann ledes bort fra grunnmuren. Bytte av takrenner og nedløp må ses i sammenheng med bytte av yttertak.

- Manglende adkomst kan hindre sikker feiing og tilsyn av pipe, og kan være et avvik fra gjeldende krav.
- Stigetrinn og plattform for feier må monteres.

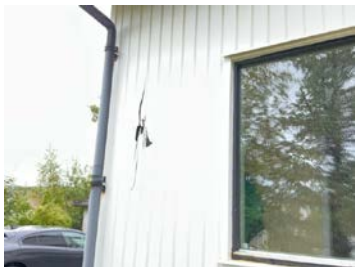
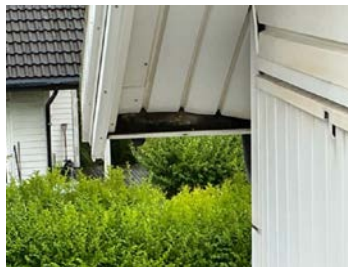
Synlig fukt/råte på stuebord bak takrenner. Utbedring må ses i sammenheng med bytte av takrenner.

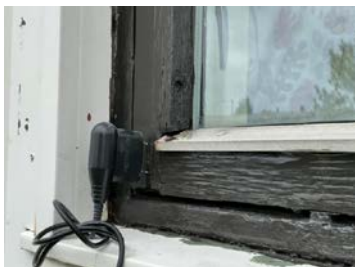
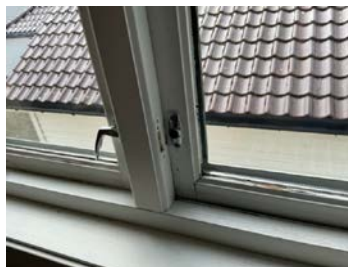
Hemper mangler på noen vindu.

- Det anbefales å justere, vedlikeholde eller utbedre vinduene for å sikre normal funksjon.
- Eldre isolerglass har økt risiko for punktering og redusert isolasjonsevne, med fare for varmetap og kondensproblemer.
- Det må påregnes utskifting av vinduer med registrert fukt- og råteskade. Kostnadsanslaget er sjablongmessig. Ved eventuell utskifting anbefales det å innhente et konkret prisoverslag fra kvalifisert byggefirma, da endelig kostnad vil avhenge av omfanget av arbeidene og eventuelle nødvendige følgearbeider.

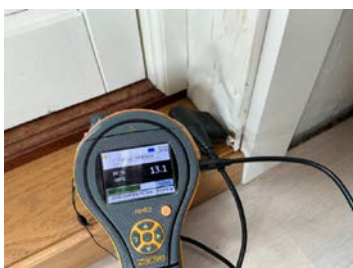
Synlige fukt-merker på karm i terrasse-dør. Ved fukt-søk er det ikke registrert unormale verdier.

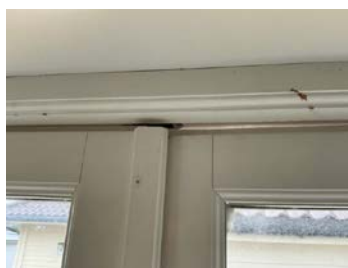
Glipe mellom dør og karm på terrasse-dør. Kan ikke forventes å være tett.

- Avvik rundt innsettsdetaljer kan føre til utettheter, med risiko for fuktinntrenging, trekk og varmetap.
- Det anbefales å kontrollere og utbedre innsettsdetaljer rundt dør for å sikre tett og korrekt utførelse.
- Det anbefales å justere, vedlikeholde eller utbedre dører for å sikre normal funksjon.

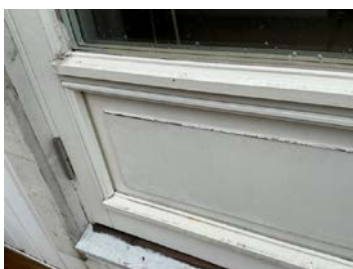
Terrasse-dør fremstår som vær-slitt.

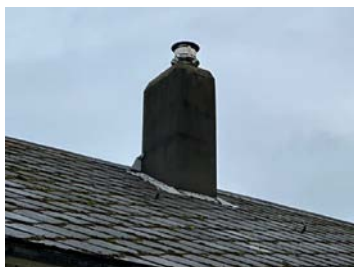
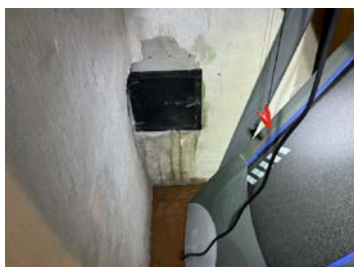
- Synlige riss/sprekker på puss på pipe i kjeller. Sprekker på puss på pipe over tak er beskrevet under nedløp og beslag. For detaljert informasjon og krav anbefales kontakt med lokalt brann- og feiervesen.

Riss/sprekker på puss på pipe i kjeller.

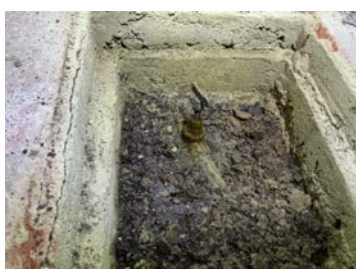
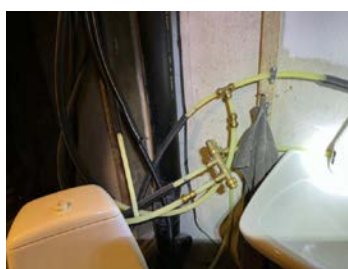
- Innvendige vannledninger: Det er påvist ufagmessig utførelse av vannledninger i kjeller. Vannrør med rør i rør er ikke etablert i rør i rør skap og er ikke fagmessig utført. Det registreres vann/lekkasje rundt hovedstoppekran i gulv. Vannkran er ikke funksjon-testet. Glødde kobberør er eldre enn 15 år og har derfor usikker fremtidig funksjon (vannrør og vannkraner fra byggeår). Det anbefales at hovedstoppekran kontrolleres av rør-legger.

Vannrør i kjeller er ikke fagmessig utført.

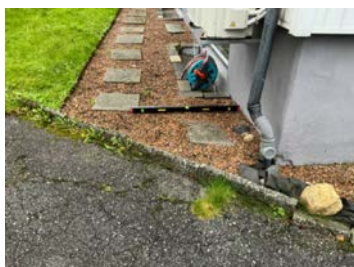
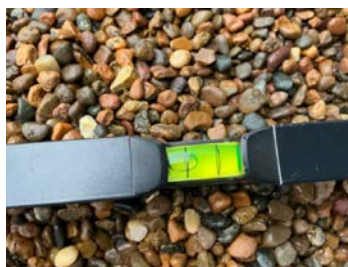
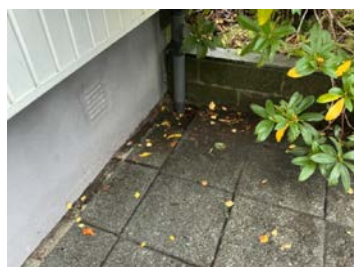
- Terrengforhold: Inspeksjonen avdekket at terrenget stedvis heller inn mot boligen. Fall inn mot bygningen kan føre til opphopning av vann mot grunnmuren, med økt risiko for fuktinntrenging og skader på konstruksjonen.

- Det er viktig å etablere fall bort fra bygningen og sikre tilfredsstillende bortledning av overvann, for eksempel med terrengjustering eller drenering. Ut fra dagens tilstand vurderes de synlige terreng-forholdene å fungere, men det må påregnes jevnlig kontroll. Ved ansamling av vann mot grunnmur bør terrenget justeres for å unngå risiko for fuktskader på grunnmur. For å lukke avviket bør det foretas terrengjusteringer og etablere kummer eller andre drenerende tiltak for å lede overflatevann bort fra enheten. Prisoverslag er sjablongmessig og kunn for planering av terreng.
