# P B Kristviks veg 10

**BUD- Romslig, eldre enebolig med sentral, tilbaketrukket beliggenhet. Gangavstand til alt Bud har å tilby! 5 soverom og garasje/verksted.**

# Tilstandsrapport

## ENEBOLIG

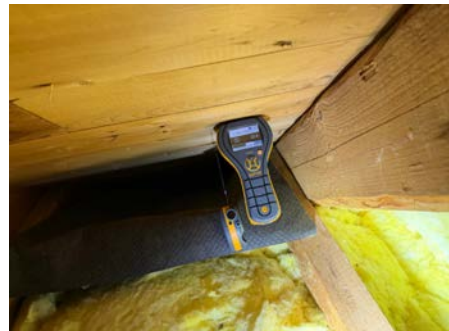
12,4 vektprosent i undertaket er tørt trevirke.

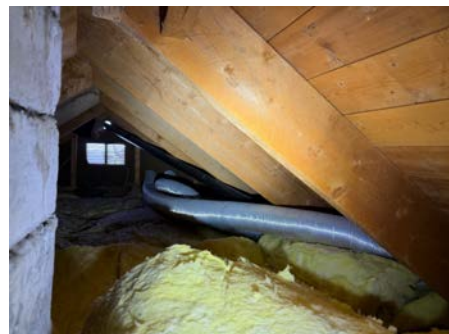
Avvik: Ventilasjonsskanaler i loftsrom er ikke isolert.

Uisolert ventilasjonskanal.

Uisolerte ventilasjonskanaler i kalde loftsrom kan medføre kondensdannelse, med påfølgende risiko for fuktpåvirkning og skader på omkringliggende konstruksjoner over tid. Det anbefales å etterisolere ventilasjonskanalene i henhold til dagens anbefalinger. Manglende tiltak kan på sikt føre til fuktskader og redusert levetid på bygningsdeler.

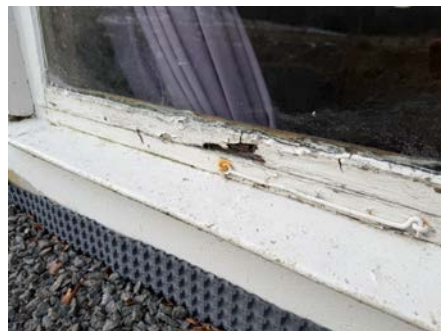
Begge vindruene i loftet på vestvegg er punkterte og er tung og åpne/lukke. Vindu i kjeller mot øst er råteskadet. Flere av vinduene fremstår som slitte, og det er registrert sprekker i treverket. Overflatebehandlingen er svekket, og treverket har redusert beskyttelse mot fuktpåvirkning. Det er stedvis høyt fuktinnhold og noe påbegynt råte i enkelte av vinduskarmene. Det er beregnelig med vedlikehold og utskiftninger av originale vinduer. Vinduer fra byggeår har passert forventet levetid.

Råteskadet kjellervindu.

Dersom tiltak ikke utføres, er det risiko for fuktinntrengning i treverket, noe som kan føre til råte og ytterligere nedbrytning. Dette vil redusere vinduenes levetid og kan på sikt gi dårligere tetthet, varmetap, trekk og problemer med funksjon ved åpning og lukking. Forventet levetid for isoler-/energiglass er 20 - 30 år. Generell vedlikehold og utskiftninger av vinduer må påregnes. Vær oppmerksom på at punktering kan oppstå i nær fremtid.

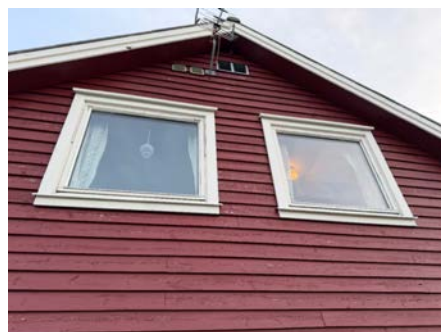
Vinduer i loft mot vest, punktert glass.

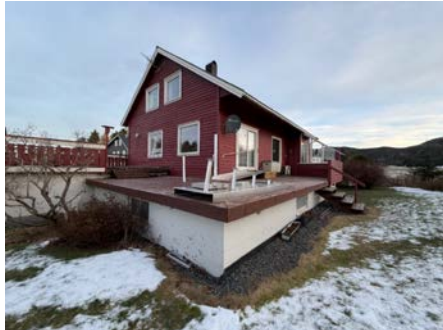
Veranda mangler rekkverk.

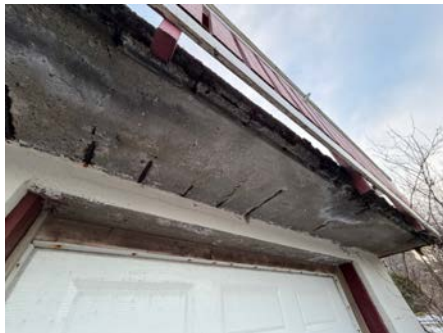
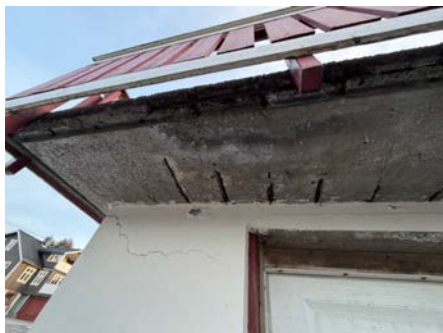
Avvik: Balkong/garasje tak er utført i betong. Armering er stedvis synlig og det er tegn til korrosjon. Det er også registrert sprekkdannelse i tilstøtende pussede flater. Utførelsen fremstår med tydelig preg av alder og manglende vedlikehold. Skadene indikerer at fukt har trengt inn i konstruksjonen over tid, med påfølgende nedbrytning av betong og armering.

Synlig armering.

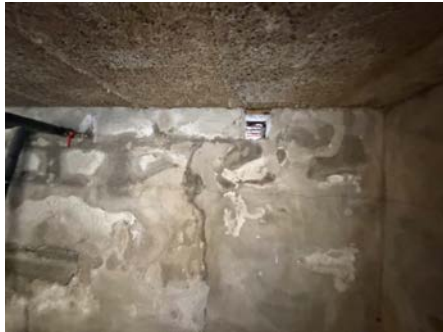
Salt- og kalkutslag indikerer fuktvandring i murkonstruksjonen. Selv om hoveddelen fremstår tørr på befaringstidspunktet, kan det ikke utelukkes fuktpåvirkning over tid, spesielt i rom under terreng. Det anbefales å følge med på utviklingen og vurdere nærmere undersøkelser eller tiltak ved tegn til økt fuktbelastning. Manglende tiltak kan på sikt føre til nedbrytning av murverk og redusert brukskvalitet i rommene.

Eksempel på salt/kalkutslag i tilbygg.

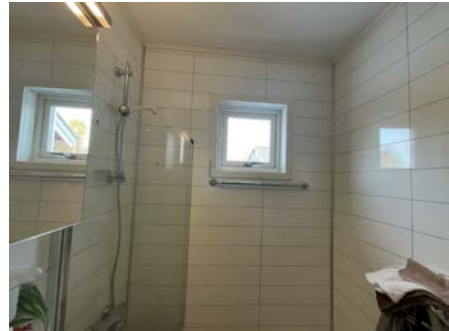
Avvik: Det er vindu og/eller dør med materialer som ikke er fuktbestandige plassert i våtsonen (ved vask, dusj eller badekar). Løsningen og materialvalget er uegnet for bruk i våtsone.

Vindu plassert i våtzone.

Løsningen medfører økt risiko for fuktskader i tilstøtende bygningsdeler. Det anbefales å utbedre forholdet ved å etablere fuktbestandige materialer og en vanntett løsning i våtsonen, eventuelt ved ombygging eller full rehabilitering av våtrommet.

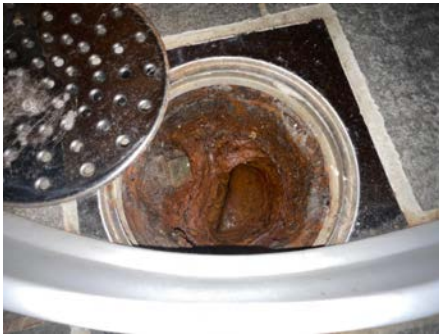
Avvik: Det er benyttet soil-/støpejernsluk fra byggeår. Under gulvflisene er det ifølge selger benyttet epoxybelegg fra midten av 1980-tallet som tettesjikt. Epoxybelegget er smurt ned i sluket, men er ikke ført og mekanisk klemmt under klemring. Løsningen tilfredsstiller ikke dagens krav til tett overgang mellom membran og sluk. Det er registrert tydelig korrosjon i sluket. Det foreligger ingen dokumentasjon på utførelse eller materialvalg.

Sluk fra byggeår.

Avviket medfører økt risiko for lekkasjer og fuktskader i gulvkonstruksjonen og tilstøtende bygningsdeler. Det anbefales å påregne full rehabilitering av badet, inkludert utskifting av luk og etablering av nytt, godkjent tettesjikt med dokumentert utførelse i henhold til gjeldende krav.

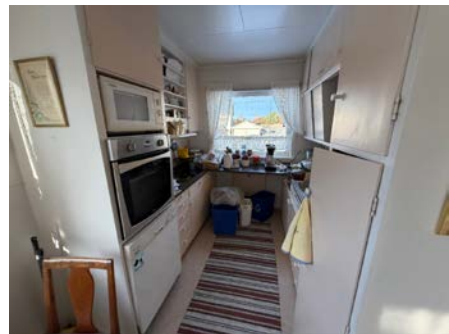
Vinylbelegg på gulv, malte plater på vegger og malte plater i innvendig tak. Kjøkkeninnredning fra byggeår som er delvis fornyet gjennom årene. Kjøkkeninnredningen har glatte fronter med laminert benkeplate. Integrert koketopp. Frittstående oppvaskmaskin, stekeovn, mikrobølgeovn og frys/kjøleskap. Flis over kjøkkenbenk. Komfyrvakt og lekkasjesikring/vannstopp er ikke montert, ikke krav ut i fra alder men er anbefalt.

Innredning har normalt slitasje sett ut i fra alder.

Det anbefales å påregne oppgradering eller utskifting av kjøkkeninnredningen for å tilfredsstille moderne krav til funksjonalitet. Det anbefales videre å installere komfyrvakt og lekkasjesikring/vannstopp for å redusere risiko for brann- og vannskader.

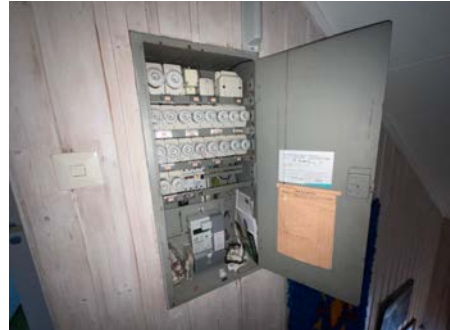
Sikringsskap plassert i loftet.

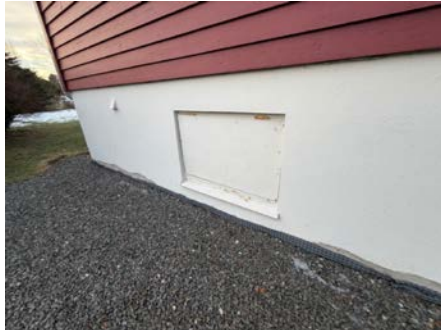
Avvik: Grunnmursplast mangler klemmest flere steder.

Eksempel på manglende klemlist over grunnmursplast.

Manglende klemlist kan føre til økt fuktbelastning på grunnmur og økt risiko for fukt- og skader i konstruksjonen over tid. Det anbefales å montere klemlist på grunnmursplasten for å sikre korrekt avslutning og redusere risiko for fuktinntrengning. Videre må det påregnes at dreneringens funksjon ikke fullt ut kan dokumenteres, og fremtidig vedlikeholds- eller utskiftingsbehov kan ikke utelukkes.
