Eldre enebolig m/ garasje og nausttomt i Nordfoldveien 244 i Steigen. Boligen er over 2 etasjer + kjeller

Velkommen til Nordfoldveien 244. 8286 Nordfold

Befaringsdato: 07.10.2026

Rapportdato: 26.10.2026

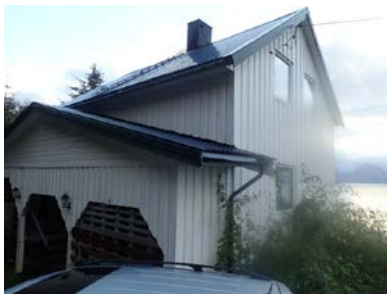
Her ble det observert at det var enkelte takrenner med skader som følge av takras.

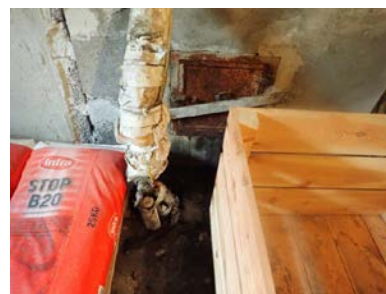
Rustet feieluke

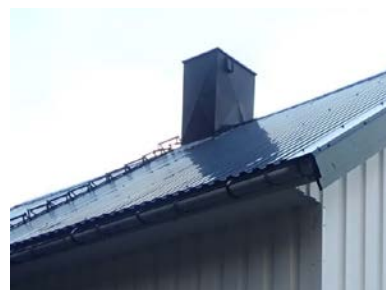
Heldekkende pipebeslag

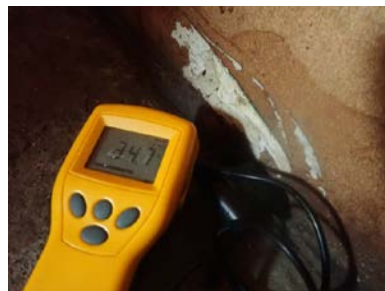
Det ble påvist cirka 35% fukt i utforet platevegg.

Det var en typisk kjellerlukt med innestengt fukt i veggen.

34,7% fuktighet i nedre del av veggplatene

Betong/murveggene bør holdes åpen og synlig slik man har kontroll på eventuelle fuktgjennomtrenging.

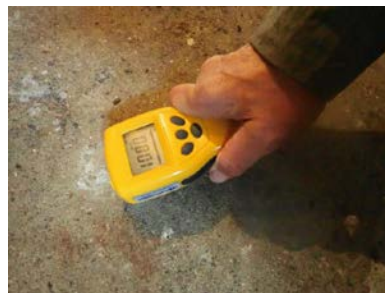
Fuktopptrekk i betonggulvet ble indikert til vått.

Full fuktindikering på betonggulv. Måleresultatet betegnes som vått.

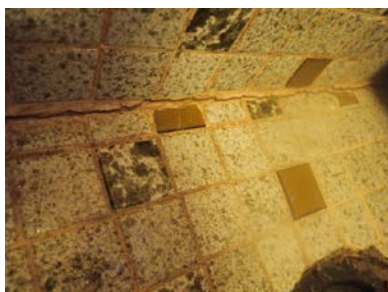
Sprekk mellom gulv og flisfot

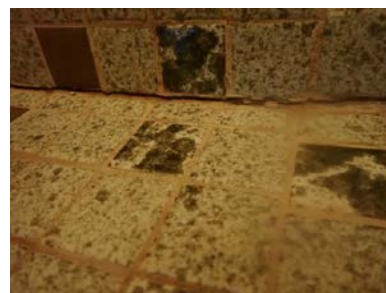
Sprekk mellom gulv og flisfot

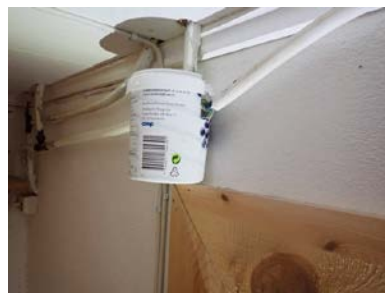
Det er påvist ufagmessig utførelse av vannledninger. Det er påvist lekkasje fra vannledninger. Det henger en plast dunk for oppsamling av vanndråper i bod under bad. Kobberrør med loddede, klemte eller andre type skjøtter eldre enn 33 år og har derfor usikker fremtidig funksjon.

Vannrør i bod under bad. Her er det plassert en plast dunk for oppsamling av lekkasje vann.

- Ufagmessig utførelse kan føre til økt risiko for lekkasjer, vannskader og redusert levetid på installasjonen.
- Det er viktig å stanse lekkasjen umiddelbart og få utført snarlig reparasjon av fagkyndig.
- Det anbefales å planlegge utskifting eller oppgradering av rørsystemet for å sikre videre driftssikkerhet.
- I forbindelse med oppgradering av våtrom vil det være naturlig med utskifting av rør.

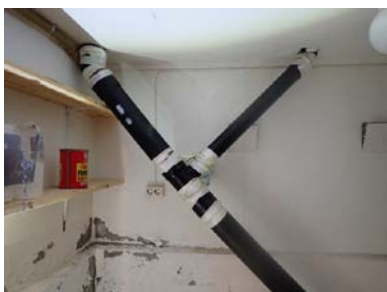
Plast avløp fra bad og kjøkken

- Mangelfull lufting kan føre til dårlig avrenning, luktproblemer og risiko for undertrykk i avløpssystemet.
- Det må gjøres nærmere undersøkelser.
- Ufagmessig utførelse kan føre til lekkasjer, tilstopping og redusert funksjon, med risiko for fuktskader og driftsproblemer.

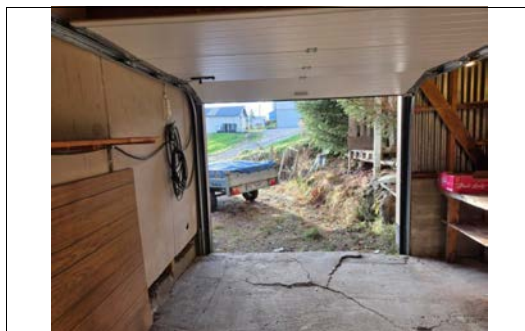
Stor sprekker i betonggulv.
