# Ytrestøylen 86

Befaringsdato: 06.11.2025

Rapportdato: 26.11.2025

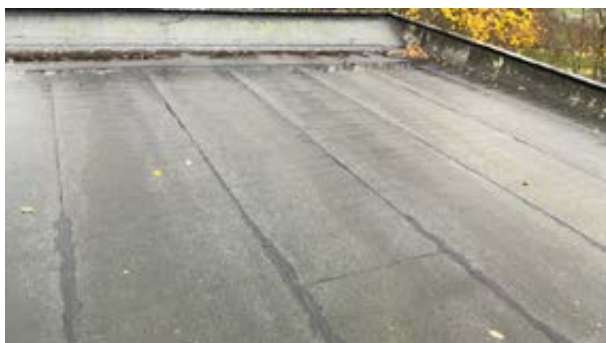
- Når taktekking og undertak begynner å bli gamle, øker risikoen for lekkasjer, noe som kan føre til omfattende og kostbare reparasjoner av underliggende konstruksjoner dersom en ikke foretar tiltak på konstruksjonene før dette oppstår.

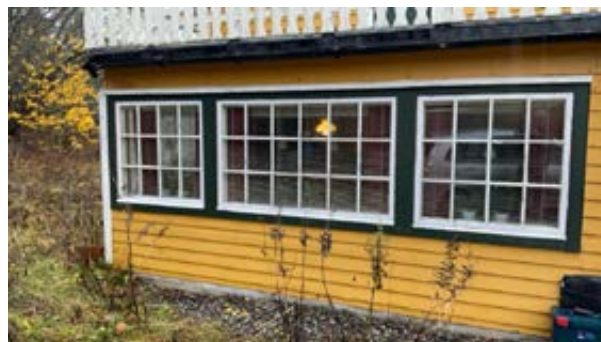
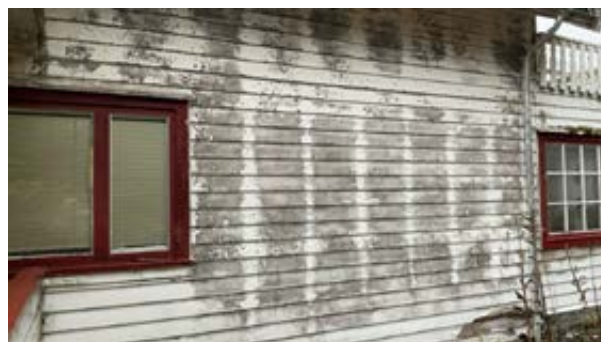
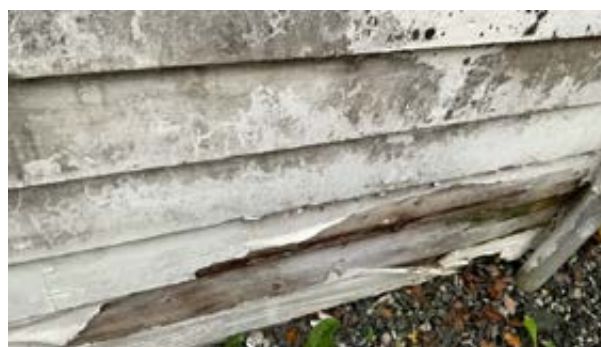
- Konstruksjonene må sikres mot råte, sopp og skadedyr.

Vil på generelt grunnlag anbefale å ta høyde for etterisolering og utskifting av all bordkledning av yttervegger.

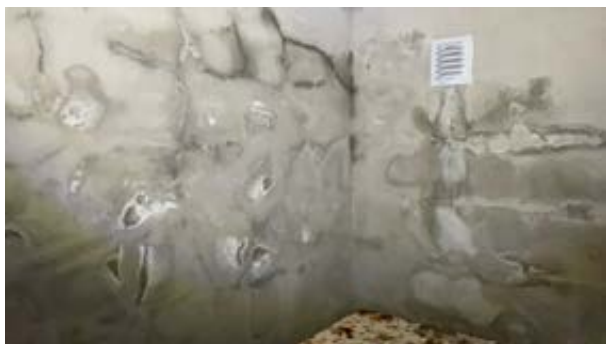
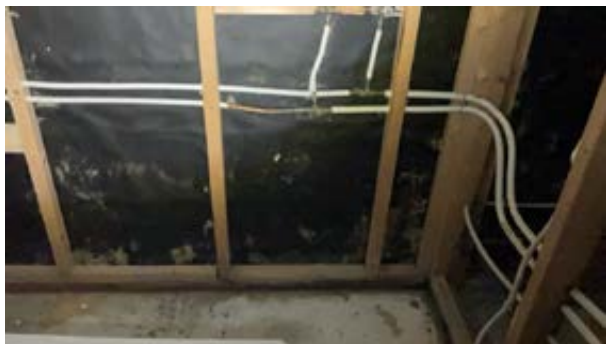
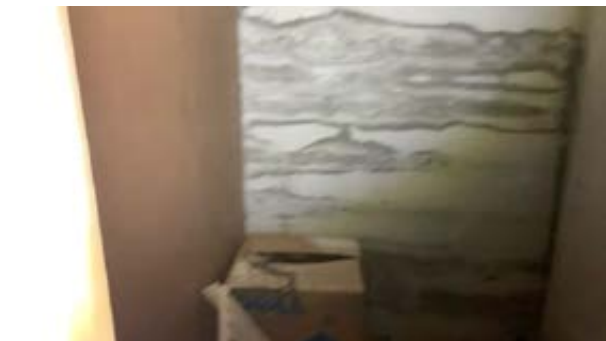
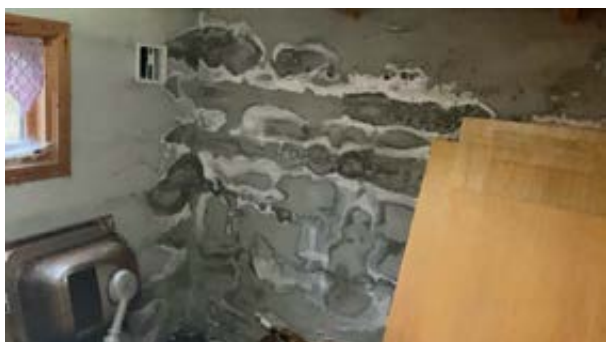
## TG 2 Rom Under Terreng

- Det påviste fuktnivå gir grunn til å overvåke konstruksjonen jevnlig for å se utvikling over tid, og eventuelt foreta tiltak for å unngå fuktskader.

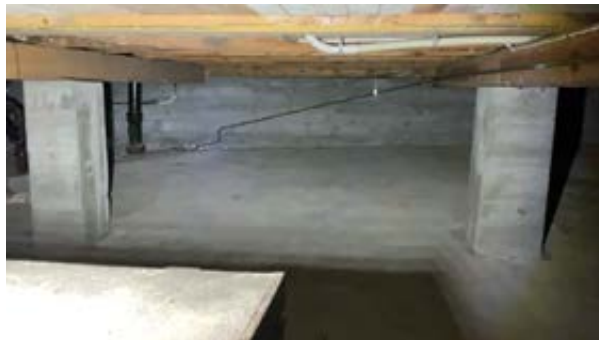
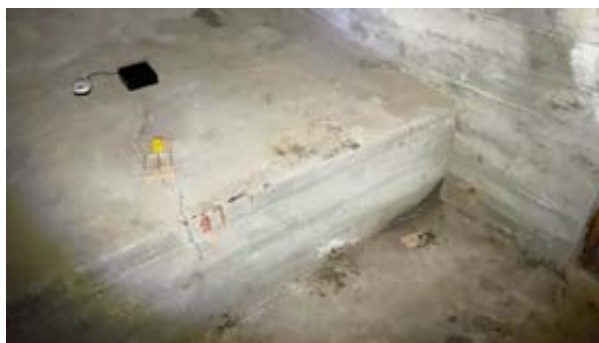
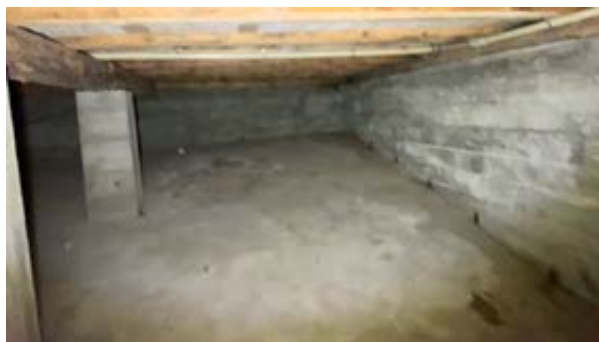
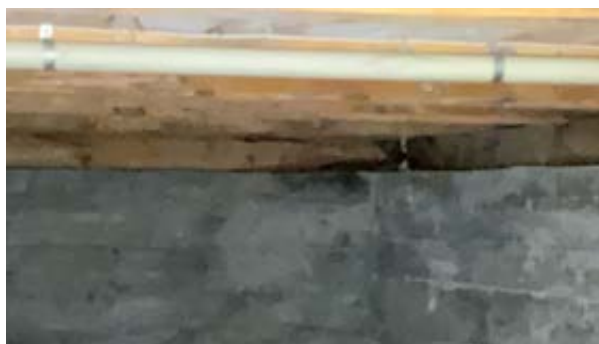
## TG 2 Kryp Kjeller

Bygningen har krypkjeller under trebjelkelag og stubbegulv.

- Bedre ventilering må etableres.
- Jevnlig kontroll av krypkjeller anbefales for forebygging av skader.

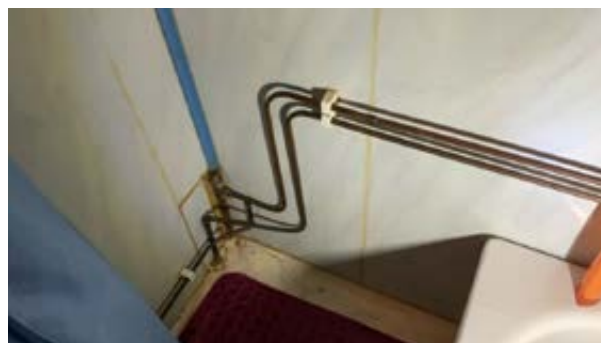
- Det er ikke behov for utbedringstiltak siden anlegget fungerer i dag, men ut ifra alder kan skader plutselig oppstå på eldre anlegg.
- I forbindelse med oppgradering av våtrom vil det være naturlig med utskiftning av rør.

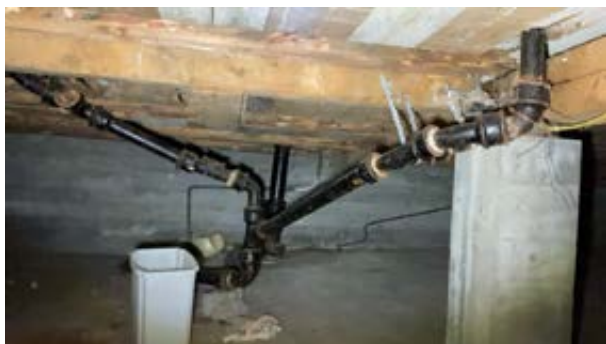
### TG 2 Avløpsrør

Det er avløpsrør av støpejern/PVC/plast.

- I forbindelse med oppgradering av våtrom vil det være naturlig med utskiftning av rør.
- Eldre avløpsrør har blant annet større sannsynlighet for lekkasjer, noe som kan føre til omfattende og kostbare vannskader i boliger.
- Det er ikke behov for utbedringstiltak siden anlegget fungerer i dag, men ut ifra alder kan skader plutselig oppstå på eldre anlegg.

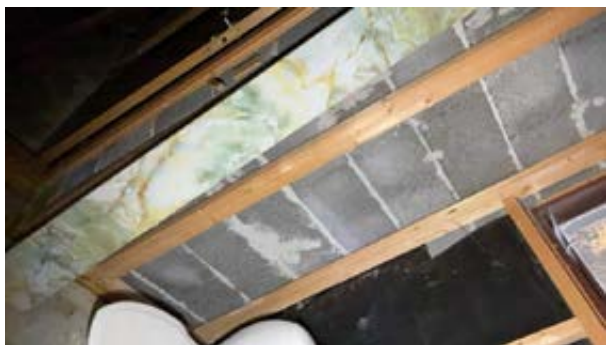
### TG 2 Grunnmur og fundamenter - 2

Bygningen har grunnmur i lettklinkerblokker. Det er stripefundamenter av betong under grunnmur.

Normalt forventet avvik, evt. lokal utbedring må utføres.
