# Tevegen 16

# Tilstandsrapport

## TOMANNSBOLIG

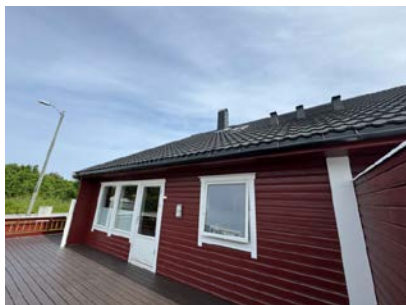
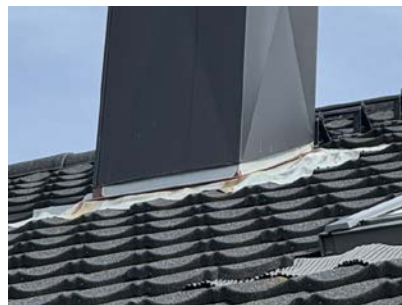
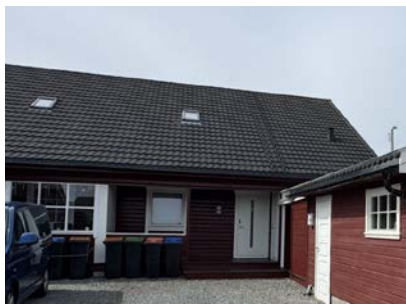
- TG3: Det manglende snøfangere på hele taket selv om dette var krav på byggesøknadstidspunktet.
- TG2: Det er påvist rustdannelse på pipebeslaget.

- Manglende snøfangere kan føre til ras av snø og is fra taket, med fare for skade på personer, eiendom og installasjoner.
- Det må monteres snøfangere for å oppfylle byggeårets krav
- Pipebeslaget bør utbedres eller skiftes for å hindre videre rustutvikling, da rust kan føre til lekkasjer og skade på underliggende konstruksjoner.

**Kostnadsestimat: 20 000 - 100 000**

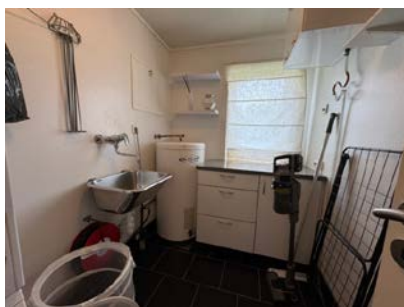
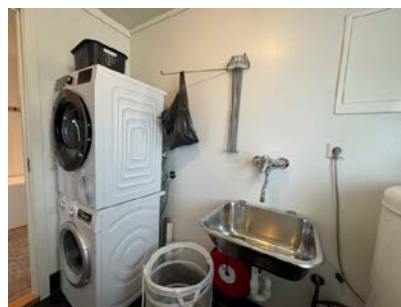
### HOVEDETASJE > VASKEROM

## 1 TG 2 Dokumentasjon for våtrom

- Konsekvensen av manglende dokumentasjon og begrenset innsyn er økt usikkerhet om tilstanden, samt risiko for at utførelsen kan være mangelfull eller ikke fagmessig, noe som kan føre til lekkasjer og skader på omkringliggende konstruksjoner.

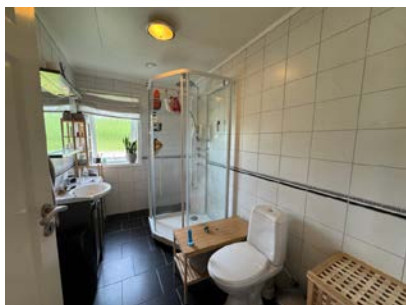
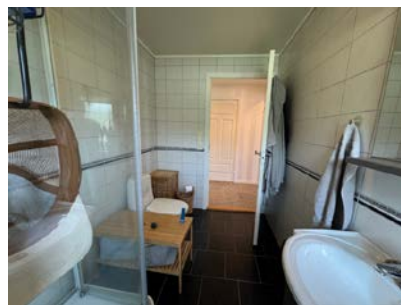
## HOVEDETASJE > BAD

### Dokumentasjon for våtrom

- Konsekvensen av manglende dokumentasjon og begrenset innsyn er økt usikkerhet om tilstanden, samt risiko for at utførelsen kan være mangelfull eller ikke fagmessig, noe som kan føre til lekkasjer og skader på omkringliggende konstruksjoner.

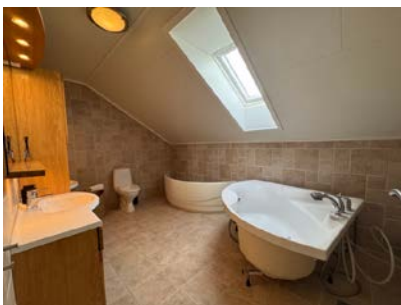
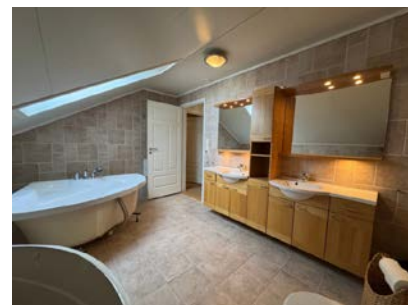
## LOFT > BAD

### TG 2 Dokumentasjon for våtrom

- Konsekvensen av manglende dokumentasjon og begrenset innsyn er økt usikkerhet om tilstanden, samt risiko for at utførelsen kan være mangelfull eller ikke fagmessig, noe som kan føre til lekkasjer og skader på omkringliggende konstruksjoner.

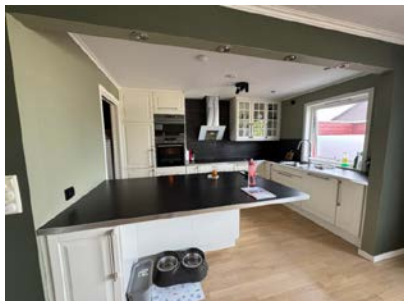
### HOVEDETASJE > STUE/KJØKKEN

Avvik: · Alder og observerte forhold, inkludert fett som renner ned langs veggen, tilsier at det er usikkerhet knyttet til ventilatorens fremtidige funksjon.

#### TG 2 Avtrekk
