# Smådalane 18

ELNESVÅGEN

**Eidem Vest- Velholdt enebolig med flott utsikt, hage og garasje! 4 soverom**

Befaringsdato: 10.07.2026

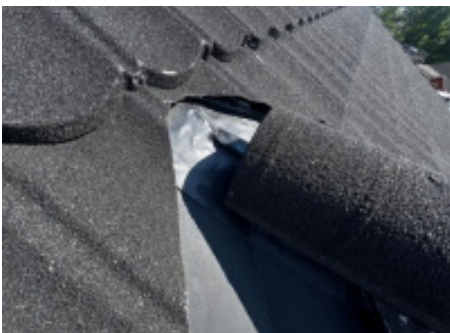
Tidligere lekkasje ved gradrenner som har blitt tettet. Ikke fuktig i dette område i kaldloftet på befaringsdagen.

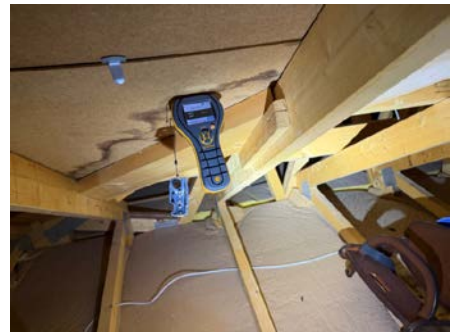
Fuktmåling, ikke utslag på fukt.

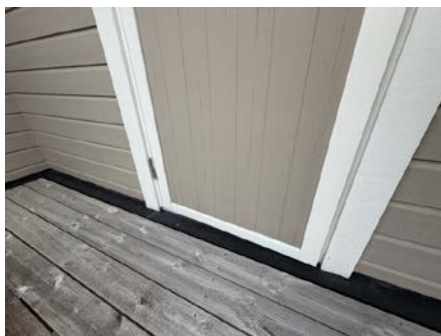
- Det er registrert betydelig værs slitasje på balkongdøren med utgang fra kjøkken. Nedre del av dørbladet har omfattende slitasje i overflatebehandlingen med misfarging, oppsprekking og tegn til langvarig fuktpåvirkning. Forholdet indikerer at vedlikeholdsintervallet er overskredet.

- Manglende vedlikehold av overflatebehandlingen kan medføre økt fuktopptak i treverket, noe som over tid kan føre til råteskader, deformasjoner og redusert levetid for døren. Det anbefales å skifte ut døren. Denne døren utgjør TG3.

Balkongdør med utgang fra soverom, noe værslitt.

Kostnadsestimat: Under 20 000

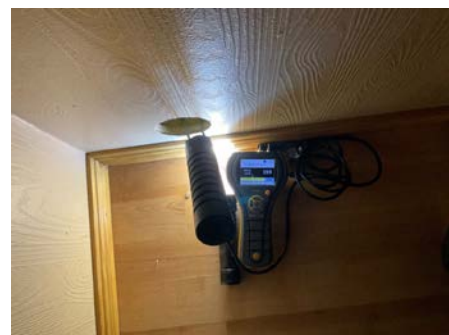
- Det er gjennom hulltaking påvist høyt fuktnivå inne i innforet vegg, men ikke påvist fuktskader i dette området.

Fuktsøk i bunnsvill i hobbyrom, 19,9 vektprosent. Fuktmålinger under 17 % er tørt/normale forhold, over 17 % er det økt risiko, over 20% er det fare for mugg og sopp dannelser.

- Det påviste fuktnivå gir grunn til å overvåke konstruksjonen jevnlig for å se utvikling over tid, og eventuelt foreta tiltak for å unngå fuktskader.

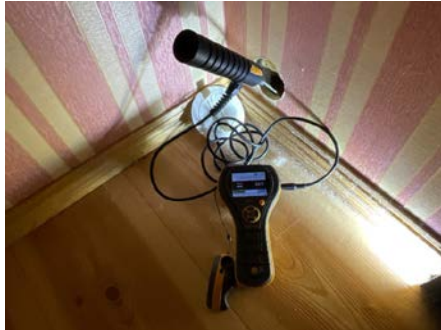
Fuktsøk i bunnsvill i gangen under trapp, 10,9 vektprosent. Fuktmålinger under 17 % er tørt/normale forhold, over 17 % er det økt risiko, over 20% er det fare for mugg og sopp dannelser.

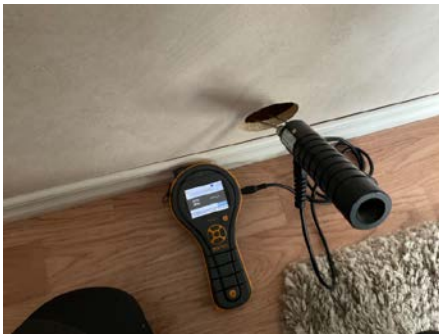
Hulltaking og fuktmåling, ingen fukt eller andre avvik registrert i borehull. Hull blir blendet forsvarlig.

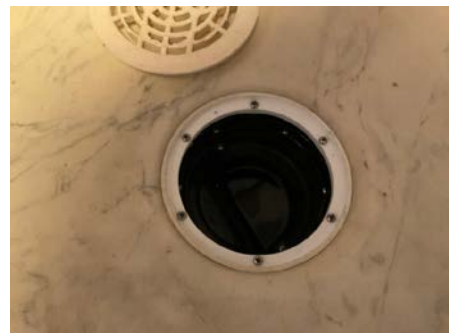
Sluk.

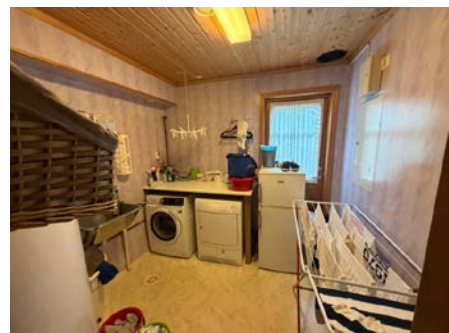
- Konsekvensen er at membranen kan ha redusert funksjon og tetthet som følge av alder, noe som øker risikoen for fuktinntrengning og skjulte skader i konstruksjonen, samt behov for oppgradering eller rehabilitering av våtrommet.

Oversiktsbilde av vaskerommet. Ingen synlig skader, TG3 er satt etter standardenes krav, kun på grunn av alder.

Kostnadsestimat: 100 000 - 200 000

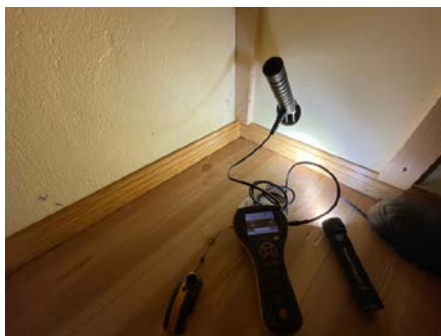
Hulltaking og fuktmåling, ingen fukt eller andre avvik registrert i borehull. Hull blir blendet forsvarlig.

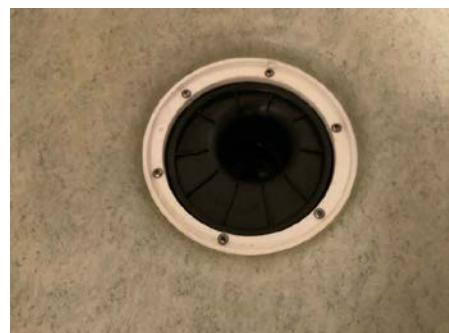
Sluk.

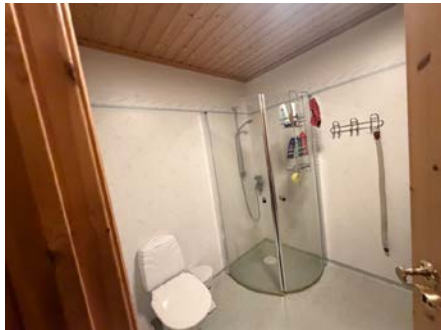
- Konsekvensen er at membranen kan ha redusert funksjon og tetthet som følge av alder, noe som øker risikoen for fuktinntrengning og skjulte skader i konstruksjonen, samt behov for oppgradering eller rehabilitering av våtrommet.

Oversiktsbilde av badet. Ingen synlig skader, TG3 er satt etter standardenes krav, kun på grunn av alder.

Kostnadsestimat: 100 000 - 200 000

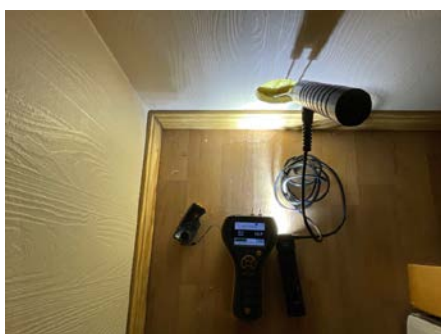
Hulltaking og fuktmåling, ingen fukt eller andre avvik registrert i borehull. Hull blir blendet forsvarlig.

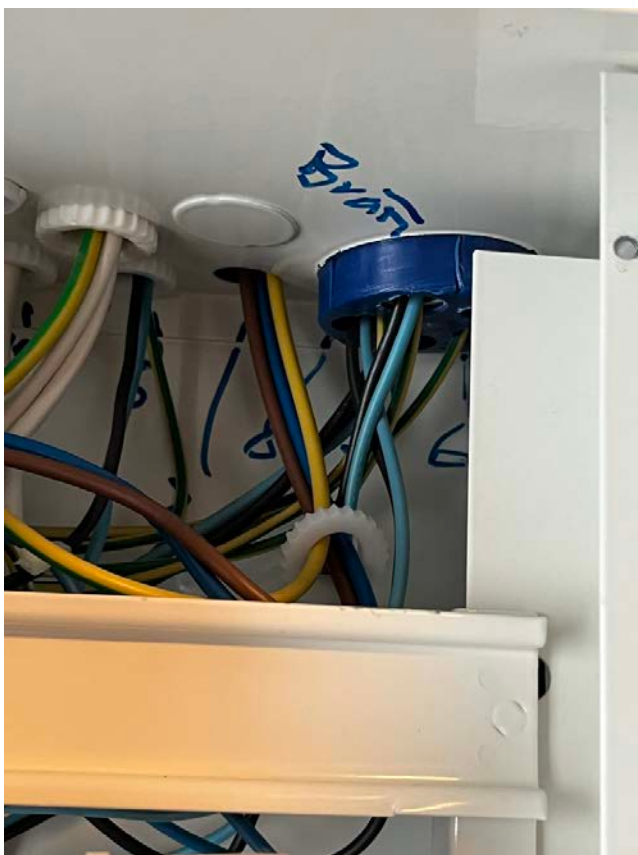
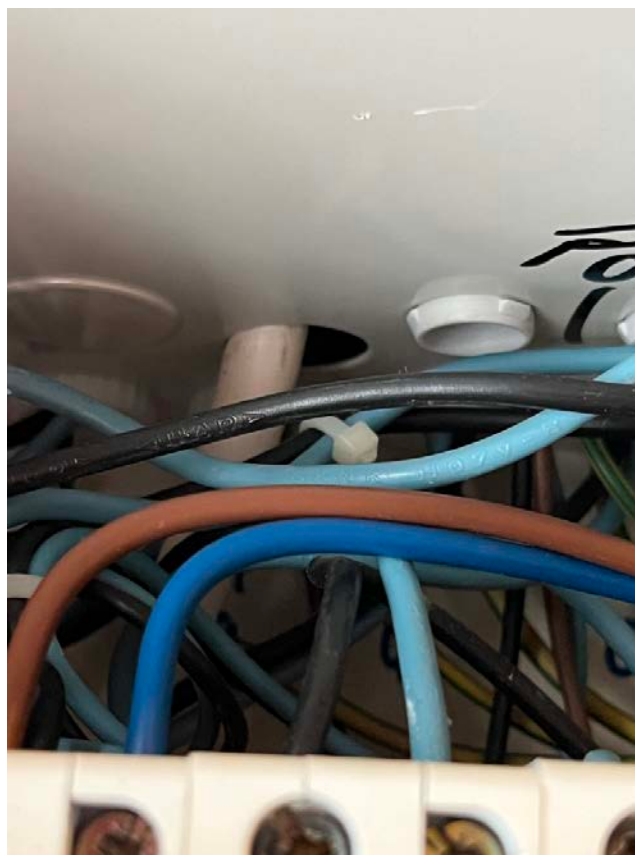
Kabelgjennomføring i fordeling er ikke forskriftsmessig tettet. Jf. FEL § 35.

Defekt skapmuffe og manglende nippel, hovedfordeling.

Avvik utbedret

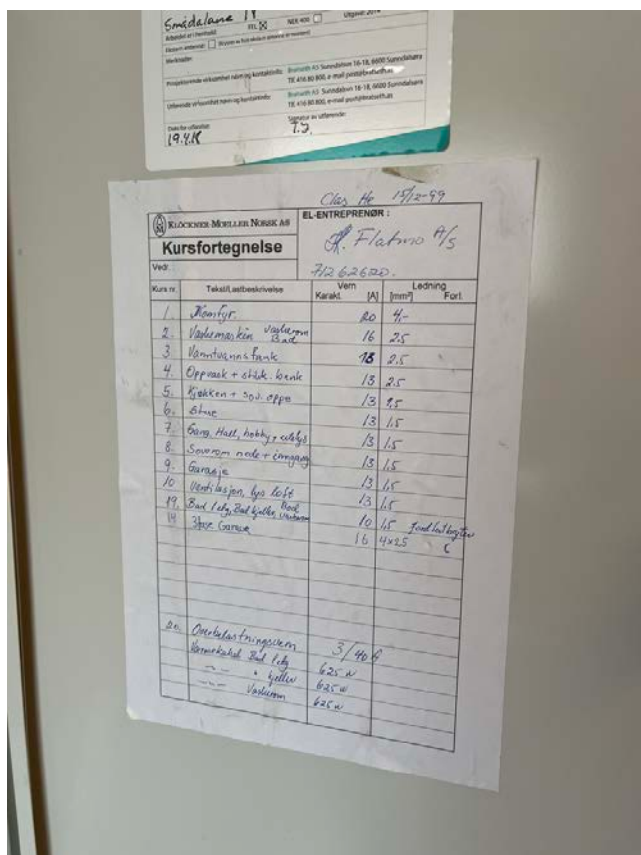
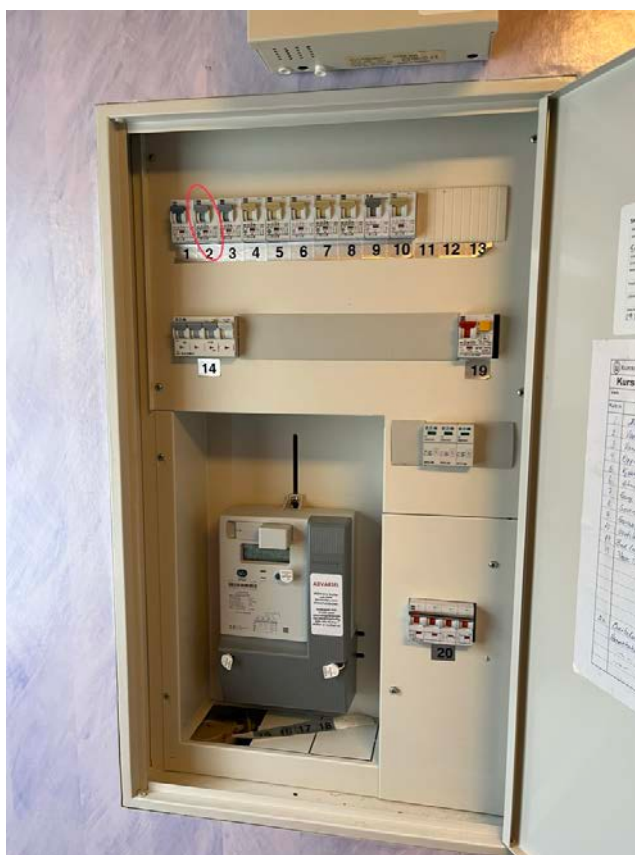
Anlegget mangler jordfeilvern for beskyttelse mot strømgjennomgang ved feil i det elektriske anlegget. Jf. FEL § 21.

Bad i 1. etg tilkoblet kurs uten jordfeilbryter etter renovering. Kurs 2

# Avvik utbedret

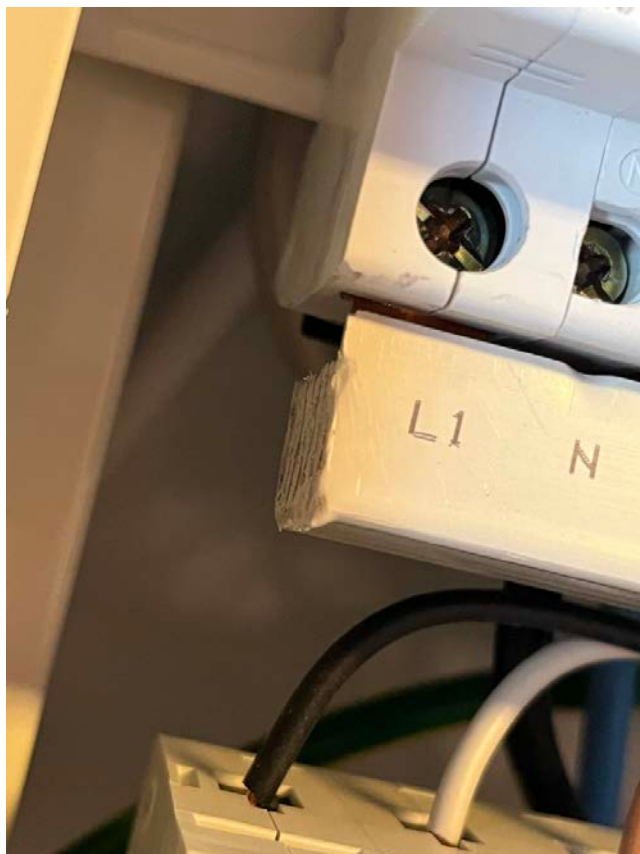
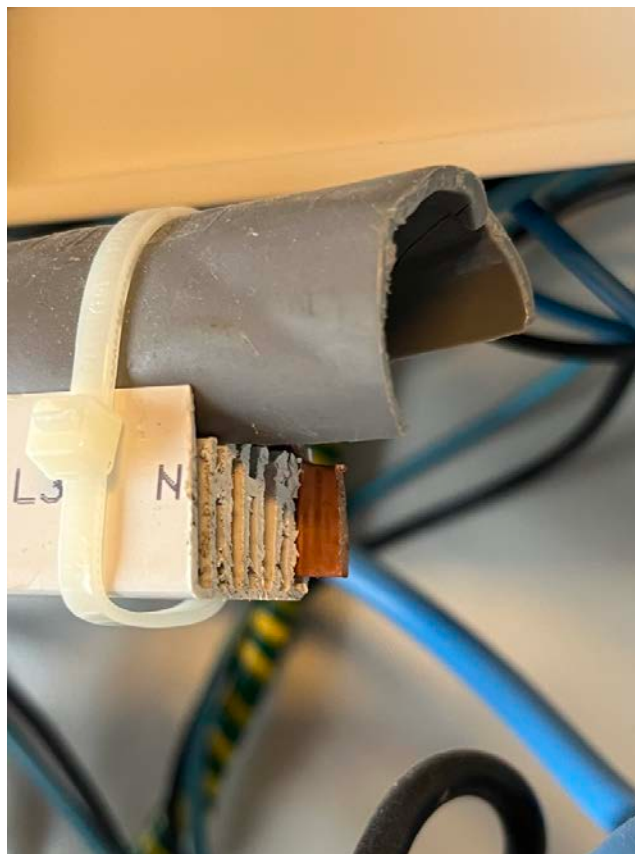
Samleskinne er ikke montert eller brukt iht. fabrikantens montasjeveiledning. Jf. FEL § 22.

Mangler isolering av endene på samleskinne. En skinne stikker ut.

### Avvik utbedret
